การประเมินปัญหาที่เกิดขึ้นในหมู่บ้านจัดสรรที่ใช้ผนังรับแรง: กรณีศึกษา  
หมู่บ้านในเขตธัญบุรี จังหวัดปทุมธานี

วิทยานิพนธ์นี้เป็นส่วนหนึ่งของการศึกษาตามหลักสูตร  
สถาปัตยกรรมศาสตรมหาบัณฑิต  
สาขาวิชาสถาปัตยกรรม  
คณะสถาปัตยกรรมศาสตร์และการผังเมือง มหาวิทยาลัยธรรมศาสตร์  
ปีการศึกษา 2557  
ลิขสิทธิ์ของมหาวิทยาลัยธรรมศาสตร์

ASSESSMENT OF PROBLEMS OF HOUSING PROJECT IN LOAD  
BEARING WALLS: CASE STUDY OF THE HOUSING PROJECT IN  
THANYABURI DISTRICT PATHUM THANI PROVINCE

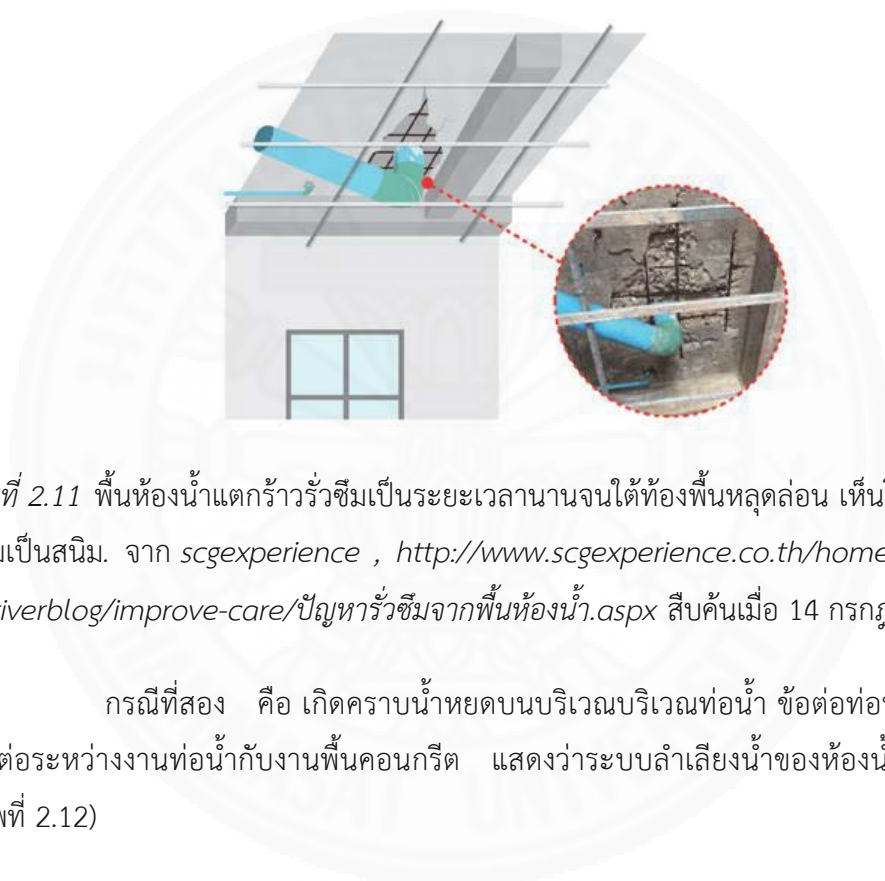
กรณีแรก บริเวณท้องพื้น หรือใต้พื้นห้องน้ำมีคราบน้ำ คราบตะกอนสีขาว หรือพบการแตกร้าวหลุดร่อนของปูนจนเห็นเหล็กเสริมโครงสร้าง รวมถึงเกิดสนิมบนเหล็กเสริมโครงสร้าง แสดงว่าเกิดการรั่วซึมของพื้นห้องน้ำ ( ภาพที่ 2.11 )

ภาพที่ 2.11 พื้นห้องน้ำแตกร้าวรั่วซึมเป็นระยะเวลานานจนใต้ท้องพื้นหลุดล่อน เห็นโครงสร้างเหล็กเสริมเป็นสนิม. จาก scgexperience , <http://www.scgexperience.co.th/homeconsult/dreamdriverblog/improve-care/ปัญหารั่วซึมจากพื้นห้องน้ำ.aspx> สืบค้นเมื่อ 14 กรกฎาคม 2557.

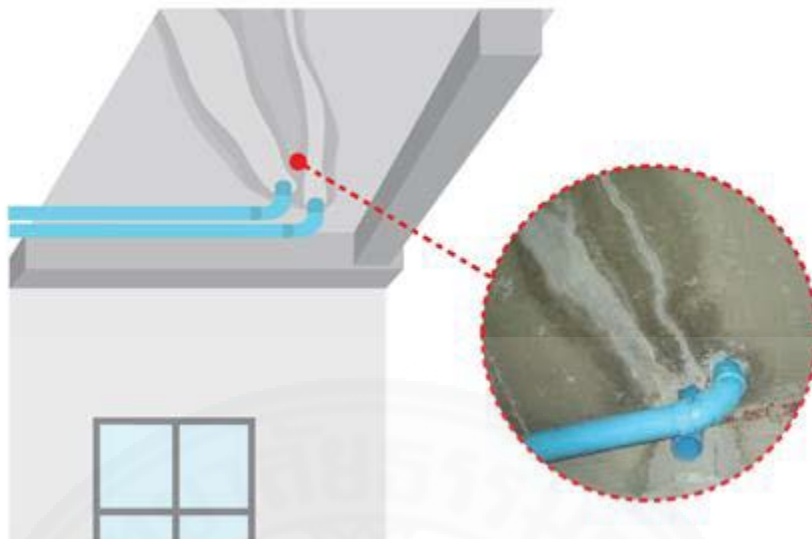
กรณีที่สอง คือ เกิดคราบน้ำหยดบนบริเวณบริเวณท่อน้ำ ข้อต่อท่อน้ำ หรือบริเวณรอยต่อระหว่างงานท่อน้ำกับงานพื้นคอนกรีต แสดงว่าระบบลำเลียงน้ำของห้องน้ำเกิดการรั่วซึม (ภาพที่ 2.12)

ภาพที่ 2.12 รอยคราบที่เกิดจากการรั่วซึมของระบบลำเลียงน้ำ. จาก scgexperience , <http://www.scgexperience.co.th/homeconsult/dreamdriverblog/improve-care/สืบค้นเมื่อ 14 กรกฎาคม 2557>.

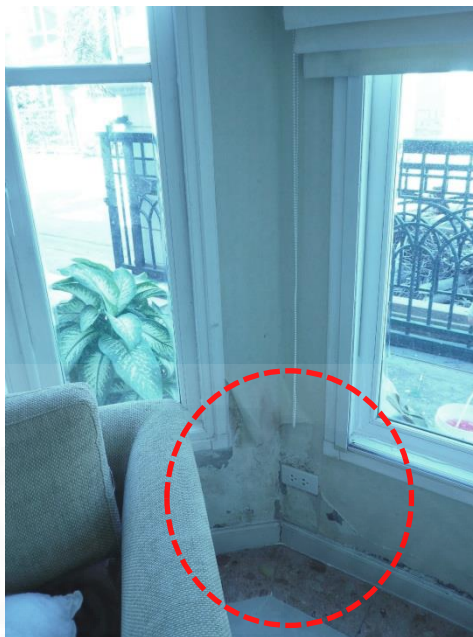
ภาพที่ 3.3 แสดงการร้าวซีมระหว่างผนังกับผนัง.

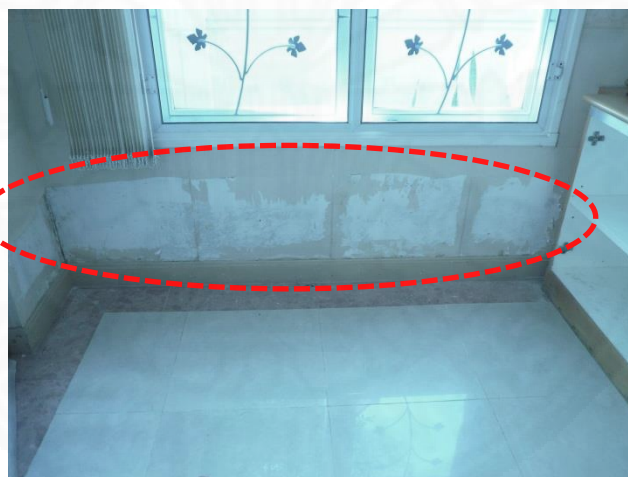
ภาพที่ 3.4 แสดงการร้าวซีมระหว่างผนังกับวงกลบนหน้าต่าง.

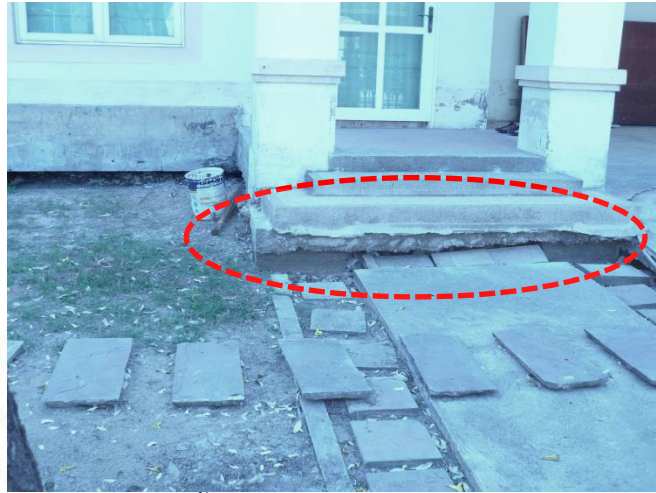
ภาพที่ 3.5 ภาพแสดงการทรุดตัวของพื้นดิน.

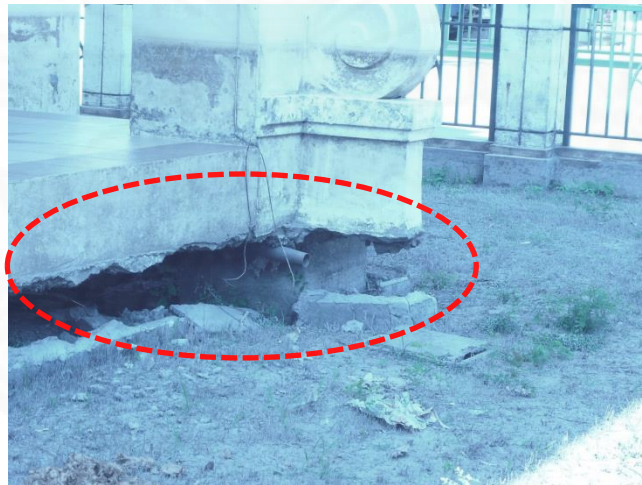
ภาพที่ 3.6 ภาพแสดงช่องว่างระหว่างพื้นดินกับตัวบ้าน.

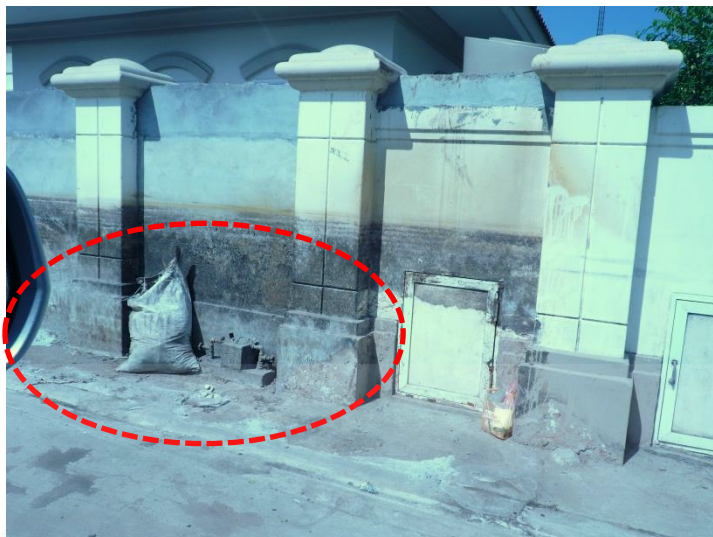
(5) บ้านที่มีการป้องกันทางกำแพงด้านนอกไม่สามารถป้องกันน้ำที่ท่วมได้ เนื่องจากน้ำได้ซึมเข้าไประหว่างรอยต่อด้านล่างของผนังสำเร็จรูปกับพื้น

ภาพที่ 3.7 ภาพแสดงรอยน้ำจากกำแพงด้านนอกที่ได้รับการป้องกันแล้ว.

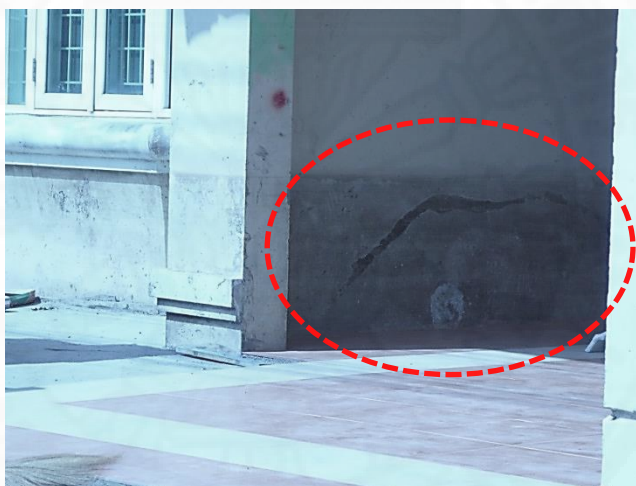
ภาพที่ 3.8 ภาพแสดงรอยน้ำที่เกิดตรงผนังบ้าน.

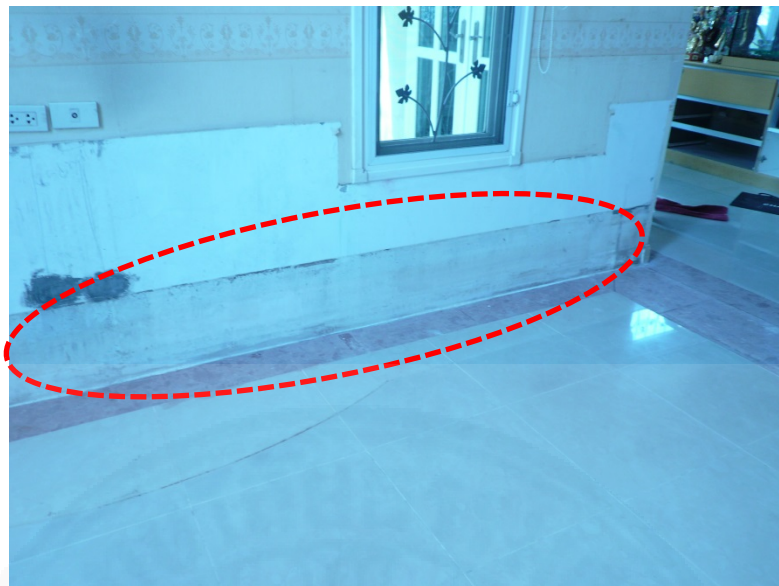
- (1) เกิดการรั่วซึมตามรอยต่อระหว่างพื้นกับกำแพง เกือบทุกจุดภายในบ้าน
- (2) รอยต่อระหว่างผนังกับผนังเกิดการแตกร้าว และมีน้ำรั่วซึมเข้ามาบางจุด
- (3) มีน้ำซึมขึ้นมาตามพื้นบ้าน ตัวกระเบื้องปูพื้นมีรอยแตกเนื่องจากการดันของน้ำ
- (4) บ้านที่มีการป้องกันทางกำแพงด้านนอกไม่สามารถป้องกันน้ำที่ท่วมได้ เนื่องจากน้ำได้ซึมเข้าไประหว่างรอยต่อด้านล่างของผนังสำเร็จรูปกับพื้น
- (5) การซ่อมแซมระบบไฟฟ้าและระบบประปาทำได้ยาก

ภาพที่ 3.9 ภาพแสดงการซึมระหว่างรอยต่อระหว่างผนังรับแรงกับพื้น.
