แนวทางการปรับปรุงพื้นที่ภายในโครงการพักอาศัยสำหรับผู้สูงอายุ

วิทยานิพนธ์นี้เป็นส่วนหนึ่งของการศึกษาตามหลักสูตร

สถาปัตยกรรมศาสตรมหาบัณฑิต

GUIDELINES FOR IMPROVEMENT OF RESIDENTIAL FLOOR AREA OF  
THE ELDERLY HOUSING

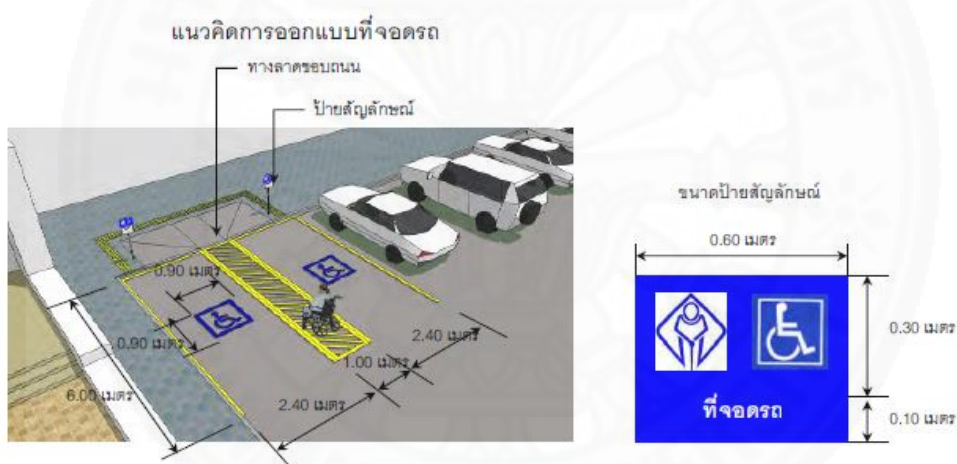
ภาพที่ 2.2 แนวคิดการออกแบบที่จอดรถ. จาก: สำนักงานส่งเสริมสวัสดิภาพและพิทักษ์เด็ก เยาวชน ผู้ด้อยโอกาส และผู้สูงอายุ, 2552.

ที่จอดรถสำหรับผู้สูงอายุและคนพิการ ต้องมีลักษณะเป็นสีเหลี่ยมผืนผ้า มีความกว้างอย่างน้อย 2.40 เมตร และยาว 6.00 เมตร ในพื้นที่จอดรถ 51 – 100 คัน ต้องมีที่จอดรถสำหรับคนพิการอย่างน้อย 2 คัน และทุก ๆ จำนวนที่เพิ่มขึ้นอีกร้อยคัน ให้เพิ่มจำนวนที่จอดรถสำหรับคนพิการร้อยละ 1 คัน โดยเพิ่มต่อจาก 100 คันแรก

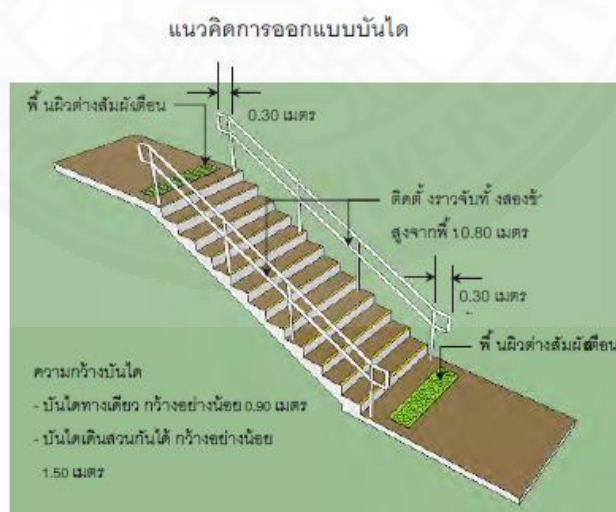
ภาพที่ 2.4 แนวคิดการออกแบบบันได. จาก: สำนักงานส่งเสริมสวัสดิภาพและพิทักษ์เด็ก เยาวชน ผู้ด้อยโอกาส และผู้สูงอายุ, 2552, น.14.

การออกแบบบันไดสำหรับผู้สูงอายุ ควรมีความกว้างสุทธิไม่น้อยกว่า 1.50 เมตร มีชานพักทุก ๆ ระยะแนวตั้ง 2 เมตร มีราวบันไดสำหรับยึดเกาะทั้งสองด้าน ลูกตั้ง ต้องมีความสูงไม่เกิน 15 เซนติเมตร และลูกนอนต้องกว้างไม่น้อยกว่า 28 เซนติเมตร ควรหลีกเลี่ยงการใช้วัสดุพื้นผิวลื่น และบริเวณงมูกบันไดควรเลือกวัสดุที่มีความแตกต่างกับลูกนอนเพื่อเป็นที่สังเกตได้สะดวกขึ้น ควรมีความสว่างเพียงพอในบริเวณบันได

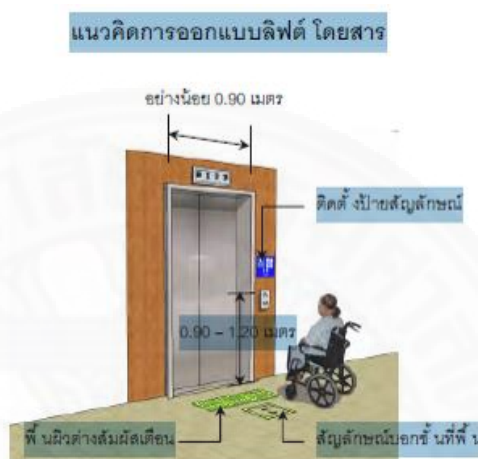
ภาพที่ 2.5 แนวคิดการออกแบบลิฟต์โดยสาร. จาก: สำนักงานส่งเสริมสวัสดิภาพและพิทักษ์เด็ก เยาวชน ผู้ด้อยโอกาส และผู้สูงอายุ, 2552, น.13.

สำหรับอาคารที่ให้บริการผู้สูงอายุตั้งแต่สองชั้นขึ้นไปควรมีลิฟต์โดยสารอย่างน้อย 1 ตัวที่ผู้สูงอายุซึ่งเป็นผู้สูงอายุสามารถควบคุมเองได้ที่ขึ้น - ลงได้ทุกชั้นและใช้งานได้สะดวก โดยที่ประตูทางเข้าลิฟต์ควรกว้างอย่างน้อย 0.90 เมตร มีป้ายติดตั้งสัญลักษณ์ ปุ่มกดเรียกลิฟต์สูงจากพื้นไม่ต่ำกว่า 0.90 – 1.20 เมตร

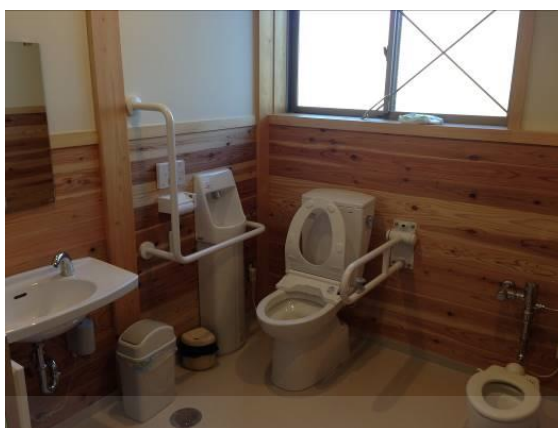
ภาพที่ 2.15 แสดงภาพตำแหน่งการจัดห้องน้ำการติดตั้งอุปกรณ์ราวจับและรูปแบบอ่างล้างมือ ใน Torigoe cafe.

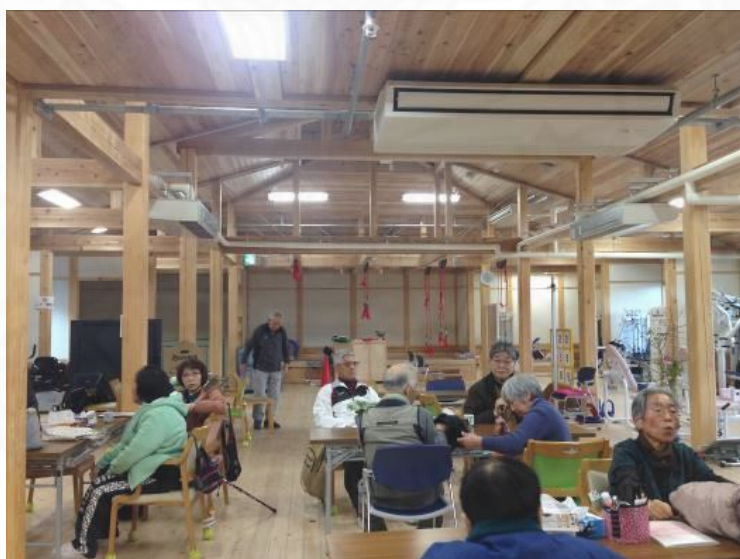
ภาพที่ 2.16 แสดงภาพบรรยากาศการทำกิจกรรมบริหารสมองบนชั้น 2 ของอาคาร Torigoe café.  
ที่มา: ผู้วิจัย, 2558.

ชั้น 2 ของอาคารเป็นพื้นที่เปิดโล่งทั้งชั้น เป็นพื้นที่สำหรับทำกายภาพบำบัดสำหรับผู้สูงอายุ โดยมีการจัดพื้นที่เป็นการวางอุปกรณ์สำหรับทำกายภาพและออกกำลังกายไว้รอบผนังอาคารทั้ง 3 ด้าน ส่วนพื้นที่โล่งตรงกลางจะวางโต๊ะและเก้าอี้สำหรับนั่งทำกิจกรรมแบบกลุ่มโดยจะมีอาสาสมัครเข้ามาแนะนำการทำกิจกรรมต่าง ๆ ให้ถูกต้องซึ่งจะเน้นเป็นการทำกิจกรรมที่ให้น้ำของผู้สูงอายุเน้นให้ผู้สูงอายุขยับนิ้ว เช่น การพับกระดาษ ทำการบริหารนิ้วและฝึกเขียนตัวอักษร เป็นต้น

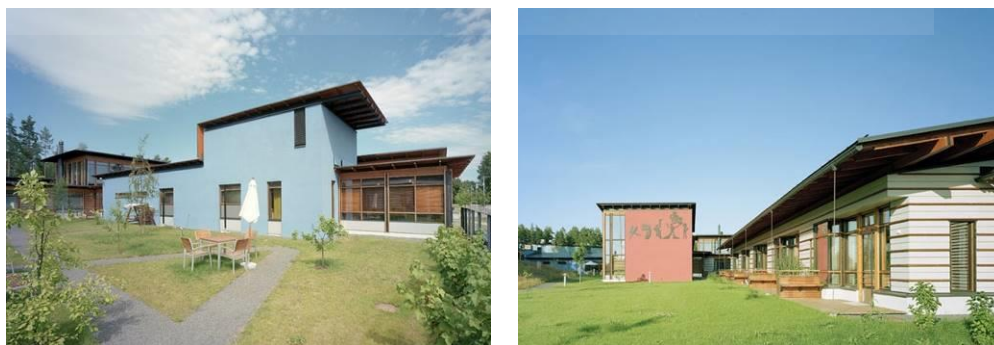
ภาพที่ 2.20 ภาพแสดงการใช้สีที่ต่างกันในแต่ละอาคารเพื่อให้ผู้สูงอายุจำการใช้งานอาคารได้จากสี Welfare Centre Onni. จาก: Design & health 7th world congress Boston, July 6, 2011.

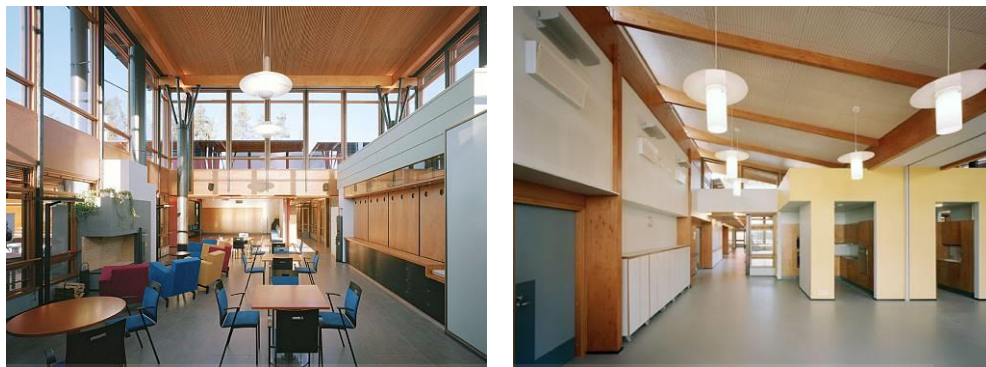
ภาพที่ 2.21 พื้นที่ภายในอาคารที่เน้นวัสดุตกแต่งเป็นไม้และแสงจากธรรมชาติโครงการ Welfare Centre Onni. จาก: Design & health 7th world congress Boston, July 6, 2011

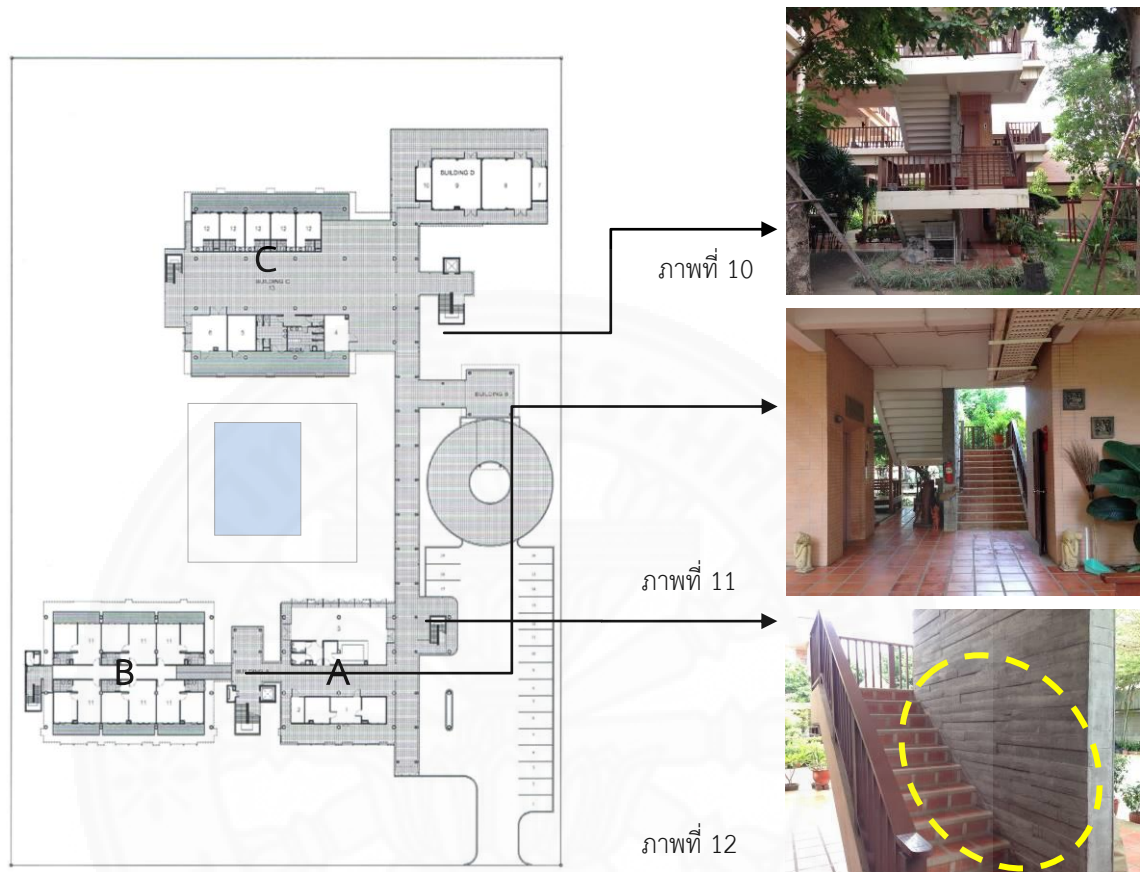
ตัวชี้วัด	
ลิฟต์	<input checked="" type="checkbox"/> สอดคล้อง <input type="checkbox"/> ไม่สอดคล้อง
บันได - บันไดหนีไฟ	<input type="checkbox"/> สอดคล้อง <input checked="" type="checkbox"/> ไม่สอดคล้อง <input type="checkbox"/> พื้นลื่น <input checked="" type="checkbox"/> อุปกรณ์ไม่เหมาะสม
หมายเหตุ	อธิบายภาพ
1. บันไดหนีไฟภายในโครงการจะอยู่แยกจากตัวอาคาร เป็นบันไดโล่งไม่มีผนังคลุม	ภาพที่ 10 บันไดของอาคาร C อยู่แยกจากตัวอาคารโดยที่บันไดมีความกว้าง 1.60 ม.เหมาะสมกับการใช้งานของผู้สูงอายุ
2. บันไดหนีไฟภาพ 12 มีราวจับเพียงทางเดียวควรปรับปรุงให้มีราวจับทั้งสองด้าน	ภาพที่ 11 บันไดและลิฟต์ของอาคาร บันไดมีความกว้างที่เหมาะสมและลิฟต์ก็มีระยะการติดตั้งปุ่มกดและโทรศัพท์ฉุกเฉินอยู่ในระดับความสูงที่เหมาะสมเช่นกัน ภาพที่ 12 บันไดหน้าอาคาร A มีราวจับเพียงฝั่งเดียว
ข้อมูล ณ วันที่ 10 เมษายน 2558	หมายเลขภาพ 10, 11, 12
สำรวจโครงการโดยผู้วิจัย

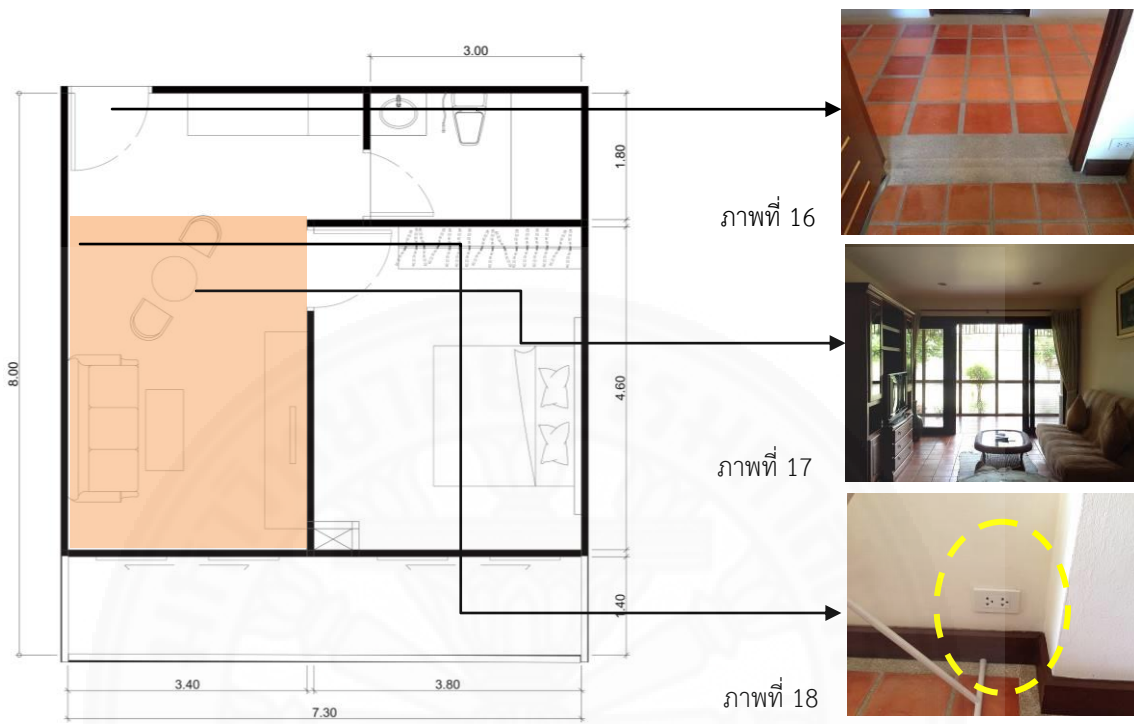
ตัวชี้วัด	
ระดับพื้นห้องพักกับทางเดินหน้าห้อง	<input checked="" type="checkbox"/> สอดคล้อง <input type="checkbox"/> ไม่สอดคล้อง
ประตูห้องพัก	<input checked="" type="checkbox"/> เหมาะสม <input type="checkbox"/> ไม่เหมาะสม
พื้น	<input checked="" type="checkbox"/> เหมาะสม <input type="checkbox"/> ไม่เหมาะสม <input type="checkbox"/> พื้นลื่น <input type="checkbox"/> อุปกรณ์ไม่เหมาะสม
เฟอร์นิเจอร์	<input checked="" type="checkbox"/> เหมาะสม <input type="checkbox"/> ไม่เหมาะสม
สวิตช์ไฟ	<input type="checkbox"/> เหมาะสม <input checked="" type="checkbox"/> ไม่เหมาะสม
แสงในห้อง	<input checked="" type="checkbox"/> เหมาะสม <input type="checkbox"/> ไม่เหมาะสม
หมายเหตุ	อธิบายภาพ 1. ระดับความสูงสวิตช์ไฟอยู่ติดพื้นมากเกินไป(สูงจากพื้นเพียง 15 ซม. ไปผู้สูงอายุใช้งานไม่สะดวกควรปรับปรุงระดับความสูงของการติดตั้งสวิตช์ไฟ 2. พรหมปูพื้นโต๊ะรับแขกไม่เหมาะสมกับการใช้งานของผู้สูงอายุเพราะพื้นผิวพรหมไม่ยึดติดกับพื้นทำให้ลื่น

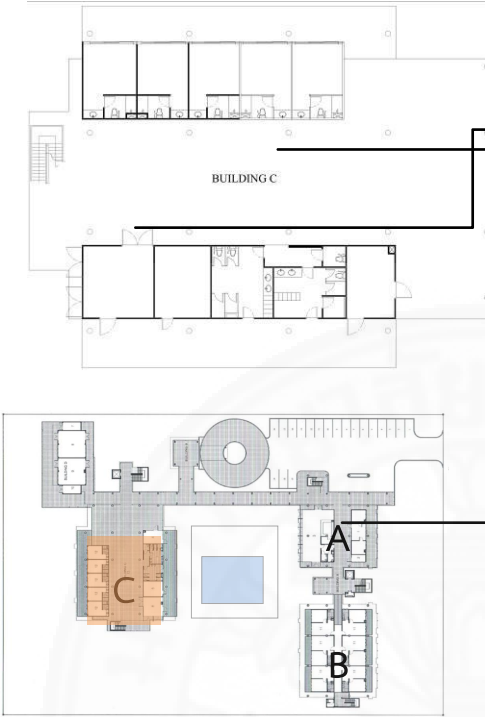
<p>ภาพที่ 32</p>   <p>ภาพที่ 33</p>   <p>ภาพที่ 34</p>
ตัวชี้วัด	
พื้นที่	<input checked="" type="checkbox"/> เหมาะสม <input type="checkbox"/> ไม่เหมาะสม <input type="checkbox"/> พื้นลื่น <input type="checkbox"/> อุปกรณ์ไม่เหมาะสม
เฟอร์นิเจอร์	<input checked="" type="checkbox"/> เหมาะสม <input type="checkbox"/> ไม่เหมาะสม
หมายเหตุ 1. พื้นที่ออกกำลังกายในอาคาร C เป็นพื้นที่โล่งใต้อาคาร ระบายอากาศได้ดี ลมเข้าตลอดไม่อบอ้าว	อธิบายภาพ ภาพที่ 32 ห้องเล่นเกมมีโต๊ะพลูที่ไม่ได้เปิดใช้และโต๊ะบอลที่ผู้สูงอายุนิยมเล่นในช่วงกลางวัน ภาพที่ 33 พื้นที่หัดเดินสำหรับทำกายภาพบำบัดจะอยู่ริมผนังมีราวจับทั้งสองฝั่งผู้ทำกายภาพจะทำการกายภาพทั้งช่วงเช้าและช่วงบ่าย ภาพที่ 34 มุมนั่งเล่นหน้าตึก C จะมีมุมนั่งเล่นหลากหลายแบบเพื่อให้ผู้สูงอายุได้เลือกนั่งไม่ให้อึดใจจำใจ
ข้อมูล ณ วันที่ 10 เมษายน 2558	หมายเลขภาพ 32, 33, 34

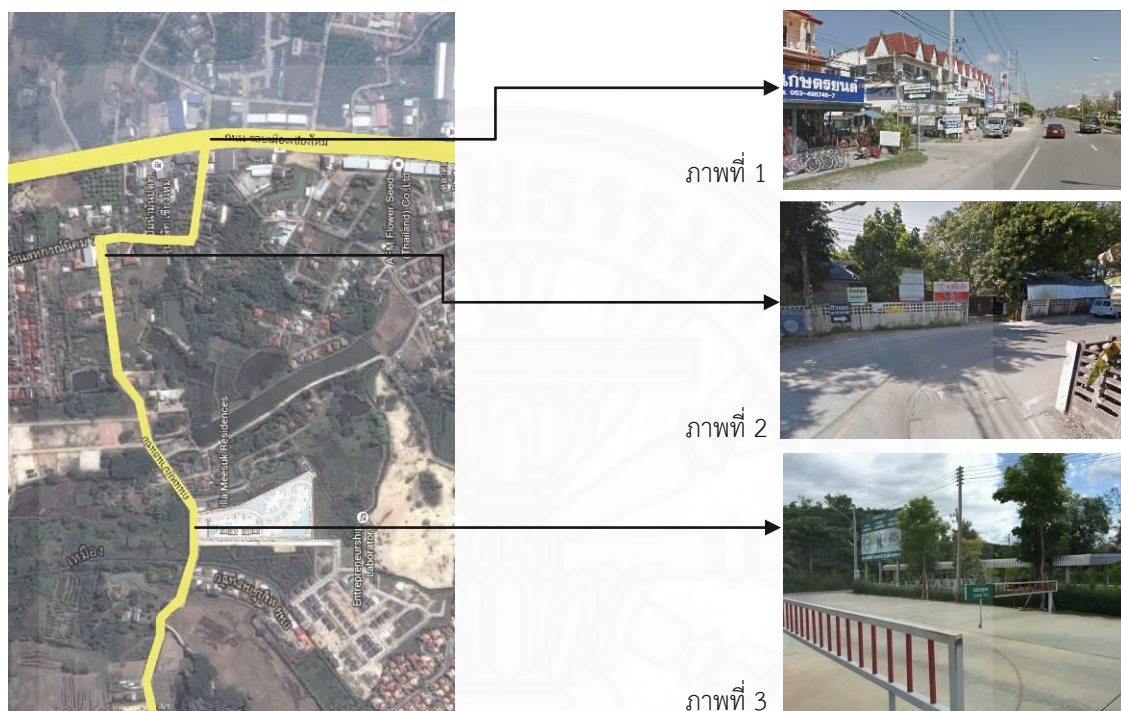
ภาพที่ 4.13 แสดงเส้นทางการเข้าถึงโครงการวิลล่ามีสุข	โครงการ วิลล่า มีสุข
ด้านที่ตั้งโครงการ	บริเวณทางเข้าโครงการ: ถนนรอบเมืองเชียงใหม่

ตัวชี้วัด	ค่าที่วัดได้	ค่าจากเกณฑ์การประเมิน
ที่ตั้ง	(✓) สอดคล้อง ( ) ไม่สอดคล้อง	อยู่ในบริเวณที่ปลอดภัยไม่เป็นอันตรายต่อสุขภาพ
เส้นทางคมนาคม	(✓) สอดคล้อง ( ) ไม่สอดคล้อง	เดินทางเข้าถึงแหล่งชุมชนและสถานพยาบาลได้สะดวก
หมายเหตุ		อธิบายภาพ ภาพที่ 1 ถนนใหญ่เข้าโครงการวิลล่ามีสุขเป็นทางเข้า ซอยหมู่บ้านมีป้ายชื่อโครงการติดหน้าซอยชัดเจน ภาพที่ 2 ทุก ๆ มุมถนนภายในซอยมีป้ายโครงการติดอยู่ เป็นระยะสำหรับผู้เข้ามาโครงการเป็นครั้งแรก ภาพที่ 3 ถนนทางเข้าโครงการมีสภาพดีเทคอนกรีต เรียบเสมอกับถนนหน้าโครงการ
ข้อมูล ณ วันที่ 6 เมษายน 2558		หมายเลขภาพ 1, 2, 3
สำรวจโครงการโดยผู้วิจัย

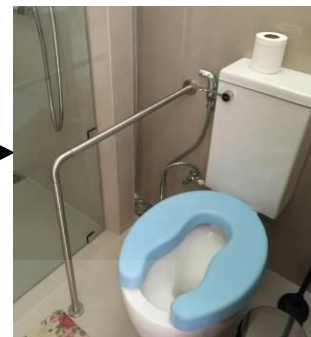
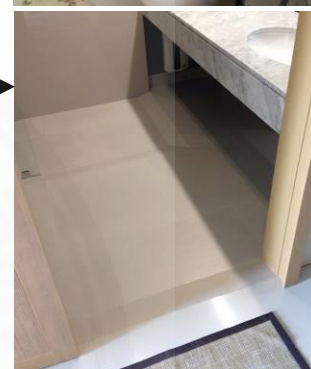
ตัวชี้วัด	
ประตู	<input checked="" type="checkbox"/> เหมาะสม <input type="checkbox"/> ไม่เหมาะสม
พื้น	<input checked="" type="checkbox"/> เหมาะสม <input type="checkbox"/> ไม่เหมาะสม <input type="checkbox"/> พื้นลื่น <input type="checkbox"/> อุปกรณ์ไม่เหมาะสม
อ่างล้างมือ	<input checked="" type="checkbox"/> เหมาะสม <input type="checkbox"/> ไม่เหมาะสม
สุขภัณฑ์	<input checked="" type="checkbox"/> เหมาะสม <input type="checkbox"/> ไม่เหมาะสม
ที่อาบน้ำ	<input type="checkbox"/> เหมาะสม <input checked="" type="checkbox"/> ไม่เหมาะสม
หมายเหตุ	อธิบายภาพ 1. ประตูห้องน้ำเป็นประตูบานเลื่อนกว้าง 1.00 เมตร 2. พื้นห้องน้ำกับพื้นด้านนอกมีระดับต่างกันแต่โครงการทำทางลาดสำหรับเชื่อมพื้นที่ต่างระดับไว้ 3. ส่วนอาบน้ำไม่มีเก้าอี้หรือราวจับติดตั้งเพื่อช่วยพยุง
ข้อมูล ณ วันที่ 6 เมษายน 2558	หมายเลขภาพ 18, 19
สำรวจโครงการโดยผู้วิจัย

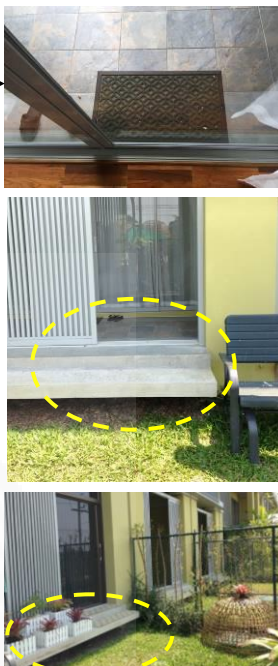
<p>ภาพที่ 26</p> <p>ภาพที่ 27</p> <p>ภาพที่ 28</p>
ตัวชี้วัด	
ประตู	<input checked="" type="checkbox"/> เหมาะสม <input type="checkbox"/> ไม่เหมาะสม
พื้น	<input type="checkbox"/> เหมาะสม <input checked="" type="checkbox"/> ไม่เหมาะสม <input checked="" type="checkbox"/> พื้นลื่น <input checked="" type="checkbox"/> อุปกรณ์ไม่เหมาะสม
บันได	<input type="checkbox"/> เหมาะสม <input checked="" type="checkbox"/> ไม่เหมาะสม
<p>หมายเหตุ</p> <ol style="list-style-type: none"> <li>มีบันได 2 ชั้นเชื่อมลงสวน สูงชั้นละ 15 ซม. พื้นผิวเป็นคอนกรีตฉาบเรียบ และลื่นมากเมื่อเปียกน้ำควรปรับปรุงโดยการทาสีกันน้ำมาวางทับ</li> <li>ควรมีราวจับหรือที่ยึดเวลาเดินขึ้น-ลงบันไดเพื่อความปลอดภัยของผู้สูงอายุ</li> </ol>	<p>อธิบายภาพ</p> <p>ภาพที่ 26 พื้นระเบียงกับพื้นห้องพักอยู่ระดับเดียวกันทำให้ผู้สูงอายุไม่มีปัญหาในการมานั่งเปลี่ยนบรรยากาศที่ระเบียงในระหว่างวัน</p> <p>ภาพที่ 27 ประตูระเบียงเป็นประตูบานเลื่อนกระจกที่เปิดง่ายทำให้แสงเข้าห้องพักได้เต็มที่</p> <p>ภาพที่ 28 การใช้งานขึ้นลงบันไดเป็นไปได้ลำบากมากเพราะความสูงที่ห่างกันถึง 30 ซม. ของบันไดกับพื้นหญ้าควรมีราวจับเพื่อใช้พยุงตัวและแก้ไขบันไดให้ผู้สูงอายุใช้งานได้สะดวกขึ้น</p>

ข้อมูล ณ วันที่ 6 เมษายน 2558	หมายเลขภาพ 26, 27, 28
สำรวจโครงการโดยผู้วิจัย

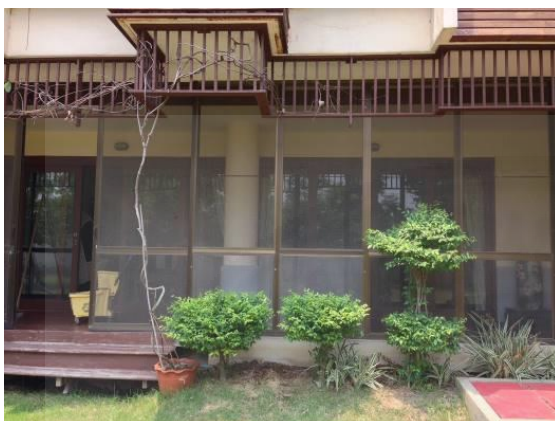
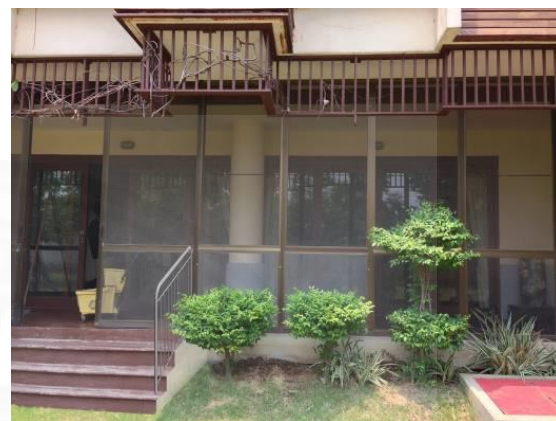
ภาพที่ 5.3 แสดงภาพก่อนและหลังการปรับปรุงบันไดระเบียงหลังห้องพักโครงการบ้านปัยยิกา. หมายเหตุ: เพิ่มชั้นบันไดและปรับความสูงของลูกตั้งและติดตั้งราวจับที่บันได.

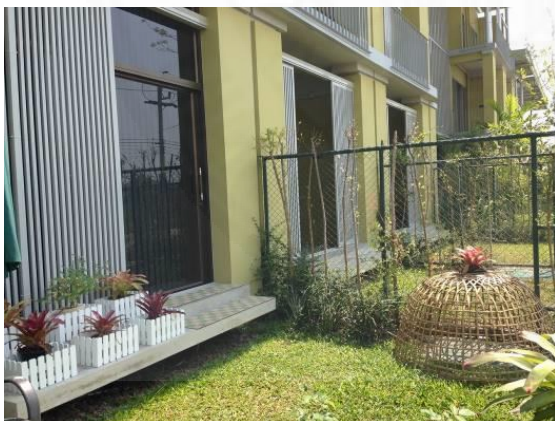
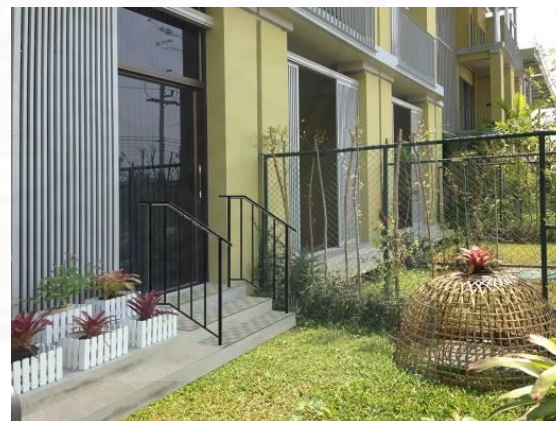
ภาพที่ 5.4 แสดงภาพก่อนและหลังการปรับปรุงบันไดระเบียงหลังห้องพักโครงการวิลล่ามีสุข. หมายเหตุ: เพิ่มชั้นบันไดและปรับความสูงของลูกตั้งและติดตั้งราวจับที่บันได.

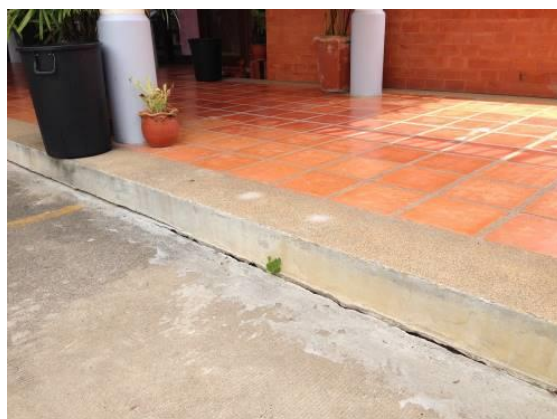
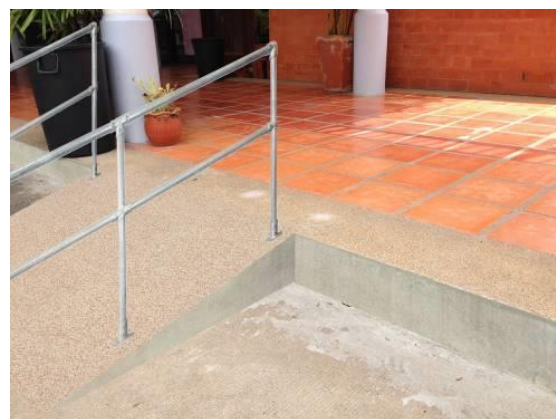
ภาพที่ 5.7 แสดงภาพก่อนและหลังการปรับปรุงทางเข้าอาคารโครงการบ้านปัยยิกา. หมายเหตุ: เพิ่มทางลาดด้วยพื้นทรายล้างและติดตั้งราวจับบนทางลาด.

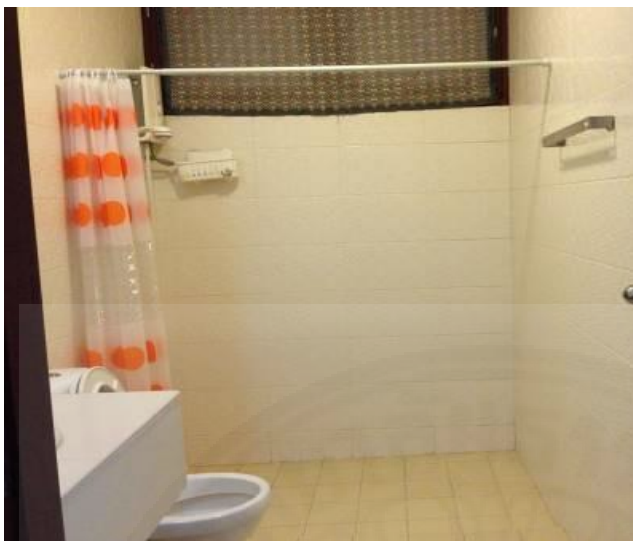
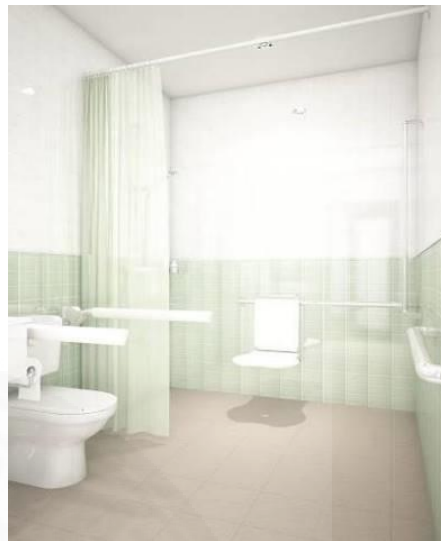
ภาพที่ 5.9 แสดงภาพก่อนและหลังการติดตั้งราวจับข้างโถสุขภัณฑ์, ผนังใกล้ประตูและที่นั่งสำหรับอาบน้ำในห้องน้ำโครงการบ้านปัยยิกา

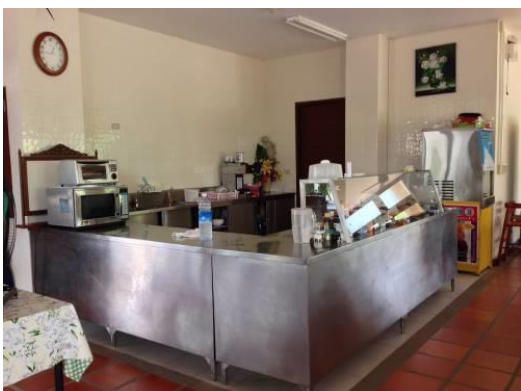
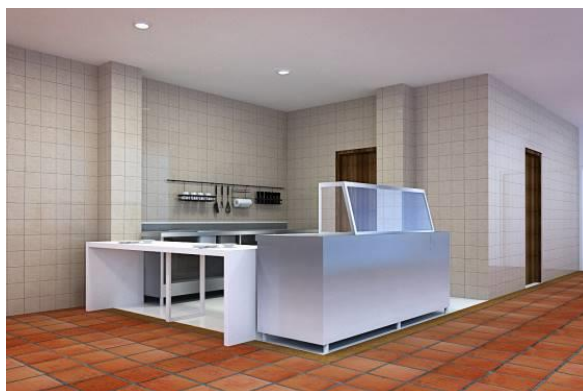
ภาพที่ 5.10 แสดงภาพก่อนและหลังการปรับปรุงห้องอาหารโครงการบ้านปัยยิกา. หมายเหตุ: เปลี่ยนเคาน์เตอร์เดิมหนึ่งตัวแทนที่ด้วยโต๊ะที่มีความสูง 0.70 ม. ให้สะดวกต่อการใช้งานของผู้ใช้เก้าอี้รถเข็น.

เพิ่มโต๊ะขาเปลือยสูง 0.70 ม. เสริมเข้าไปในส่วนของที่เตรียมอาหารเดิม เพื่อให้ผู้สูงอายุที่อยากจะเตรียมอาหารเองให้ทำกิจกรรมได้สะดวก รวมถึงผู้สูงอายุที่ใช้เก้าอี้รถเข็นก็สามารถทำกิจกรรมเตรียมอาหารร่วมกับเพื่อนบ้านได้สะดวกเช่นกัน โดยเลือกใช้โต๊ะที่มีความทนทานลดความเสี่ยงจากการเกิดอุบัติเหตุเก้าอี้ล้ม

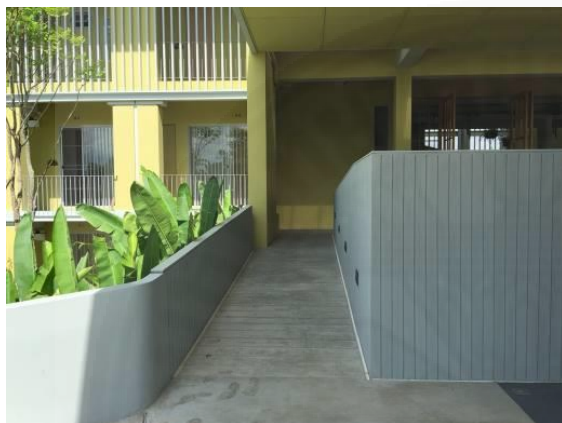
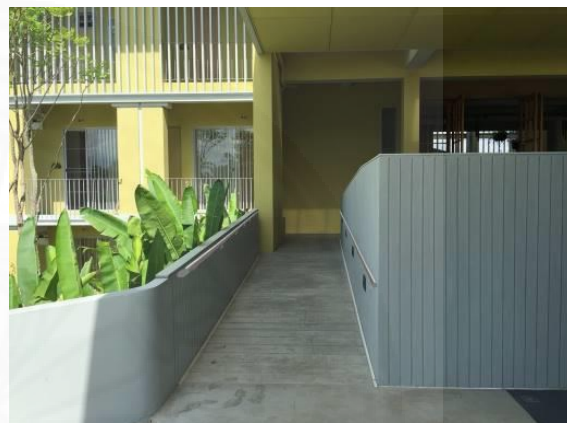
ภาพที่ 5.11 แสดงภาพก่อนและหลังการปรับปรุงทางเข้าอาคารโครงการวิลล่ามีสุข. หมายเหตุ: ติดตั้งราวจับทั้ง 2 ฝั่ง ตลอดทางลาดหน้าทางเข้าอาคาร.

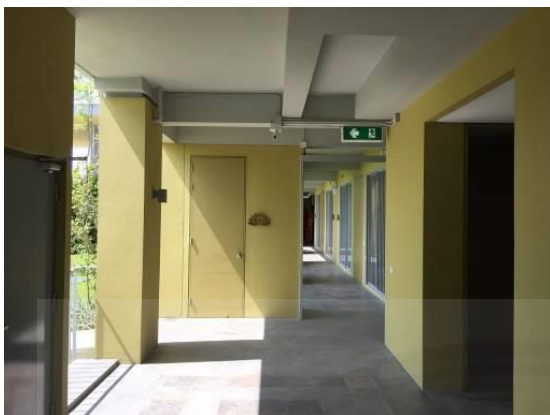
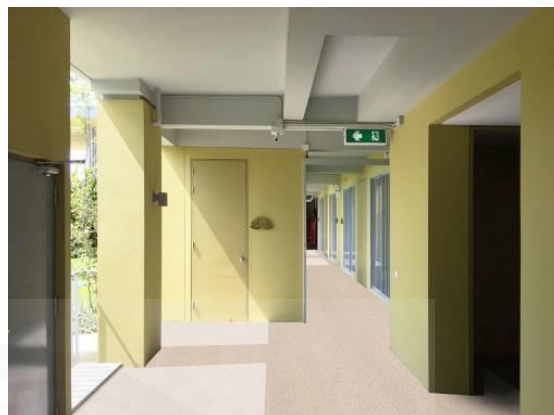
ภาพที่ 5.12 แสดงภาพก่อนและหลังการปรับปรุงพื้นทางเดินโครงการวิลล่ามีสุข. หมายเหตุ: เปลี่ยนวัสดุปูพื้นทางเดินในอาคารเป็นพื้นทรายล้าง.

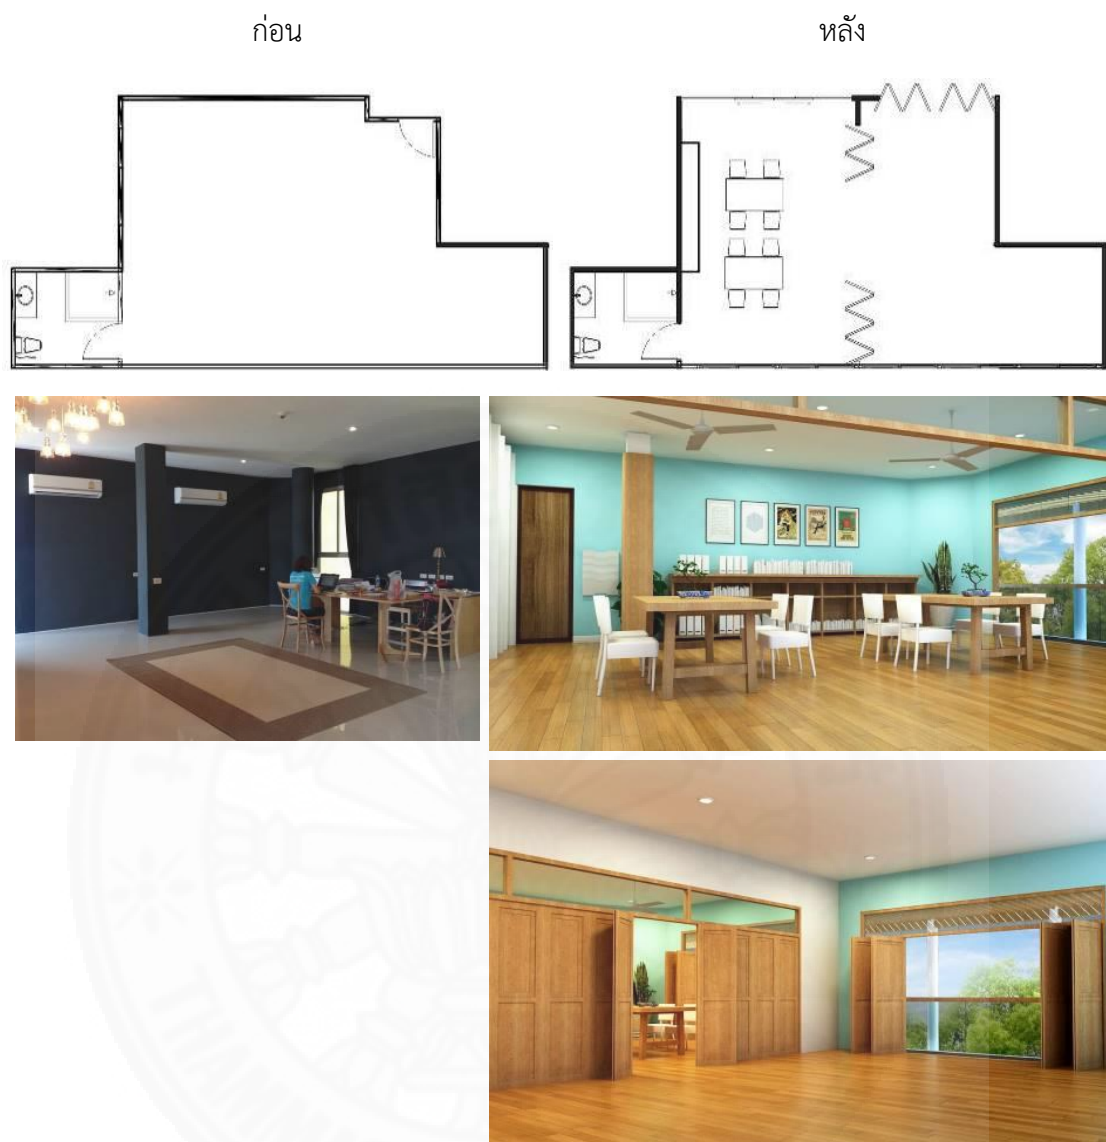
ภาพที่ 5.13 แสดงภาพก่อนและหลังการปรับปรุงห้องเนกประสงค์โครงการวิลล่ามีสุข. หมายเหตุ: แบ่งพื้นที่ห้องเป็นห้องอ่านหนังสือกันห้องด้วยประตูบ้านเพิ่ม เปลี่ยนวัสดุปูพื้นเป็นพื้นไม้และตกแต่งห้องในโทนสีฟ้าเพื่อสร้างบรรยากาศผ่อนคลายภายในห้อง

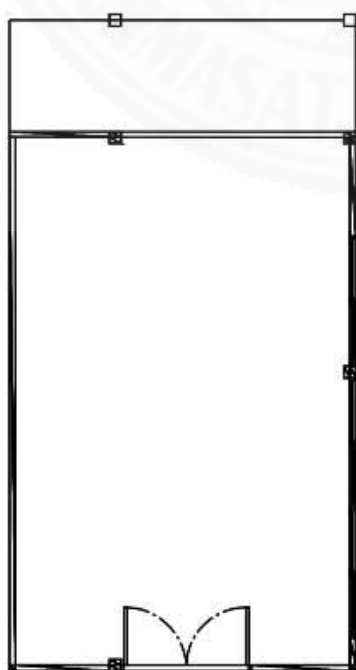
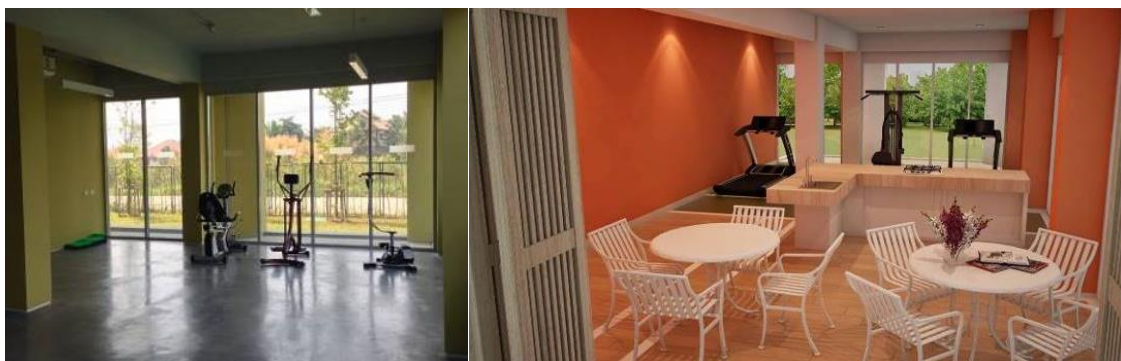
ภาพที่ 5.14 แสดงภาพก่อนและหลังการปรับปรุงห้องออกกำลังกายโครงการวิลล่ามีสุข.

3. เลือกแต่งห้องเป็นสีโทนร้อนอย่างสีส้ม เพราะสีโทนร้อนเป็นสีที่ช่วยกระตุ้นการทำกิจกรรม และการรวมกลุ่มเป็นโชนสีที่ง่ายต่อการแยกแยะสภาพของผู้สูงอายุ พื้นที่ในส่วนของที่ออกกำลังกายเลือกใช้เป็นพื้นยางปูเพื่อให้เหมาะกับการวางอุปกรณ์ออกกำลังกาย และการใช้งานพื้นที่ของผู้สูงอายุ ส่วนพื้นบริเวณใกล้ประตูทางเข้าที่เป็นที่เตรียมอาหารส่วนกลาง และที่นั่งพบปะสังสรรค์เลือกปูพื้นไม้โชนสีอ่อนที่ไม่ลื่น และมีผิวด้านเพื่อความปลอดภัยในการใช้งานของผู้สูงอายุโดยแบ่งพื้นที่ของส่วนออกกำลังกาย และส่วนพื้นที่พบปะสังสรรค์ด้วยเคาน์เตอร์เตรียมอาหารซึ่งประกอบด้วย เตาไฟฟ้าและอ่างล้างจานเป็นตัวแบ่งพื้นที่ และเปลี่ยนผนังทึบที่จากเดิมจะเห็นการทำกิจกรรมภายในห้องได้จากประตูกระจก 2 บาน เปลี่ยนเป็นเปิดผนังส่วนทางให้โล่งและใช้เป็นประตูไม้บานเฟี้ยมที่เวลาใช้งานพื้นที่ก็ดันประตูบานเฟี้ยมให้ไปอยู่ที่มุมทั้งสองฝั่งเพื่อให้ห้องมองเห็นได้สะดวกชัดเจน เพราะต้องการกระตุ้นให้ผู้สูงอายุที่เดินผ่านไปมาและไม่เคยใช้พื้นที่ออกกำลังกายเพราะไม่ชอบออกกำลังกาย ได้เข้ามาใช้พื้นที่ด้านหน้าเพื่อนั่งเล่นและพบปะพูดคุยกับเพื่อนบ้าน และได้ทำกิจกรรมกับเพื่อนบ้านแทนการนอนอุดอู้แต่ในห้องพัก
