แนวทางการออกแบบปรับปรุงพื้นที่ของโรงแรมเพื่อตอบสนองต่อความ  
ต้องการและพฤติกรรมการใช้งานของนักท่องเที่ยวสูงอายุ

วิทยานิพนธ์นี้เป็นส่วนหนึ่งของการศึกษาตามหลักสูตร  
สถาปัตยกรรมศาสตรมหาบัณฑิต  
สาขาวิชาสถาปัตยกรรม  
คณะสถาปัตยกรรมศาสตร์และการผังเมือง มหาวิทยาลัยธรรมศาสตร์  
ปีการศึกษา 2558  
ลิขสิทธิ์ของมหาวิทยาลัยธรรมศาสตร์

HOTEL DESIGN AND RENOVATION GUIDELINES TO RESPOND THE  
ELDERY TOURISTS' BEHAVIOR AND REQUIREMENTS

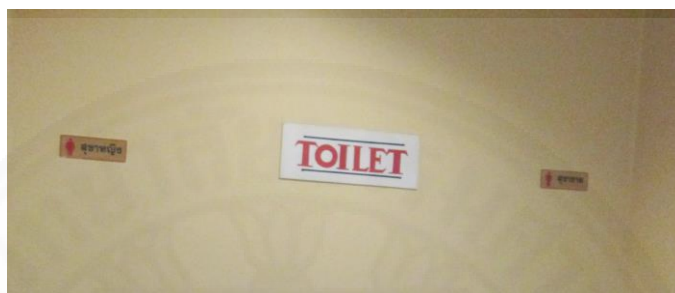
ภาพที่ 4.24 แสดงป้ายสัญลักษณ์ห้องน้ำ โครงการ B

มีเพียงสำหรับแสดงหน้าที่การใช้งานของพื้นที่ส่วนกลางเท่านั้น ป้ายภายในโครงการที่มีแสดง ได้แก่ ป้ายสัญลักษณ์ห้องน้ำส่วนกลาง ไม่พบป้ายสิ่งอำนวยความสะดวกสำหรับผู้สูงอายุ

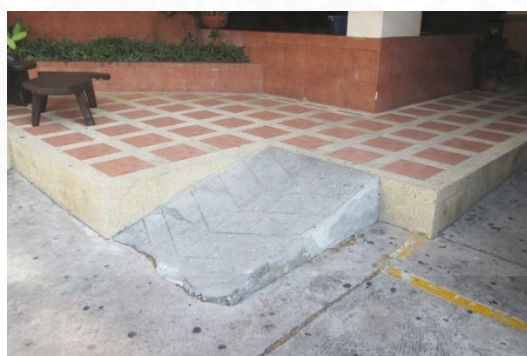
1. ทางลาด พบเฉพาะส่วนของหน้าทางเข้าโครงการเพียงส่วนเดียวโดยทางลาดมีความกว้าง 90 เซนติเมตร ซึ่งน้อยกว่า 1.5 เมตรและทางลาดไม่มีราวจับ และในพื้นที่อื่น ๆ ที่มีพื้นที่ต่างระดับ เช่น พื้นที่ส่วนโถงสระว่ายน้ำ ไม่พบทางลาดเพื่อช่วยเหลือในการเคลื่อนตัวของผู้สูงอายุ

ภาพที่ 4.25 แสดงทางลาดหน้าโครงการ โครงการ B

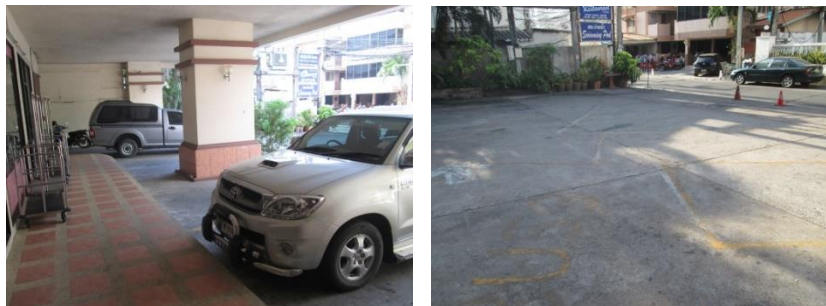
ภาพที่ 4.27 แสดงที่จอดรถ โครงการ B

สามารถจอดรถได้ 9 คัน ใช้พื้นที่ด้านหน้าโครงการเป็นที่จอดรถโดยไม่ได้มีการแบ่งขอบเขตที่จอดรถอย่างชัดเจน และไม่มีที่จอดรถแยกสำหรับผู้สูงอายุและผู้พิการ

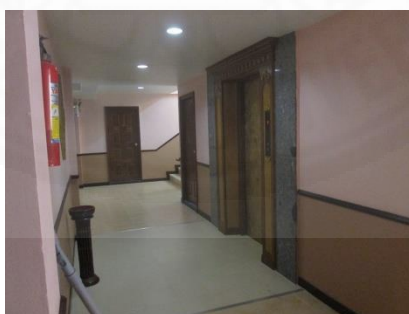
2. ลิฟต์ ภายในโครงการมีลิฟต์โดยสาร 1 ตัว ขนาดกว้าง 1.5 เมตร ลึก 1.6 เมตร ซึ่งมีขนาดผ่านกับมาตรฐาน แต่ภายในลิฟต์ไม่มีราวรับอยู่ภายใน ด้านหน้าของลิฟต์มีพื้นที่คอยมากกว่า 1.5 ตารางเมตร

ภาพที่ 4.33 แสดงทางลิฟต์ โครงการ G

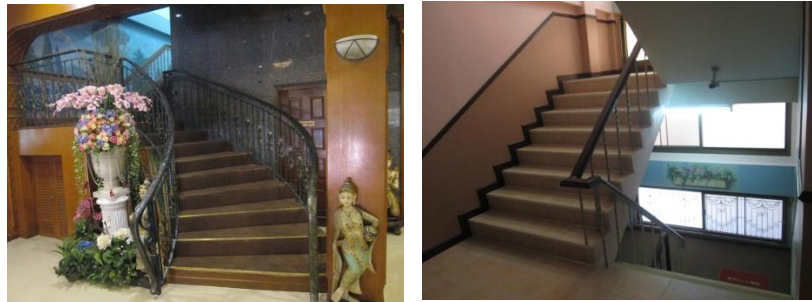
มีตำแหน่งเดียว โดยเป็นบันไดหลักภายในอาคารที่ขึ้นไปยังชั้นสองและเชื่อมต่อกับบันไดในชั้นพักอาศัย โดยมีลูกนอน 25 เซนติเมตร ลูกตั้ง 15 เซนติเมตร ความกว้าง 1.2 เมตร มีราวกันตกสูง 80 เซนติเมตร เชื่อมต่อตั้งแต่ชั้นที่ 1-5

ภาพที่ 4.34 แสดงบันได โครงการ G

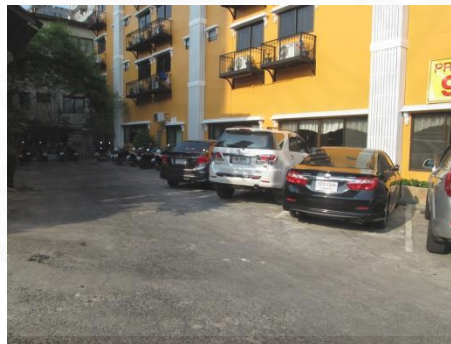
สามารถจอดรถได้ 10 คัน มีตำแหน่งอยู่บริเวณด้านข้างโครงการ ไม่มีสัญลักษณ์เพื่อบอกถึงที่จอดรถสำหรับผู้สูงอายุหรือผู้พิการ

ภาพที่ 4.35 ที่จอดรถ โครงการ G

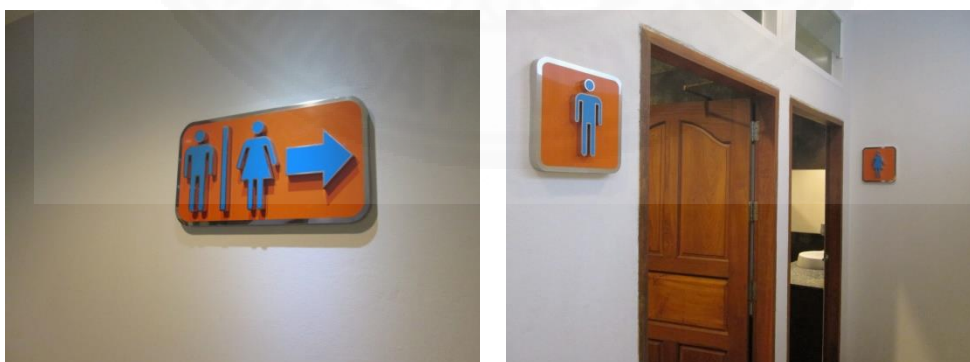
ภาพที่ 4.38 ป้ายและสัญลักษณ์ โครงการ Q

มีเพียงป้ายแสดงสัญลักษณ์ห้องน้ำแต่สามารถมองได้โดยง่าย และไม่มีสัญลักษณ์เพื่อบอกทั้งที่จอดรถผู้พิการและผู้สูงอายุ รวมถึงห้องน้ำผู้พิการและผู้สูงอายุ

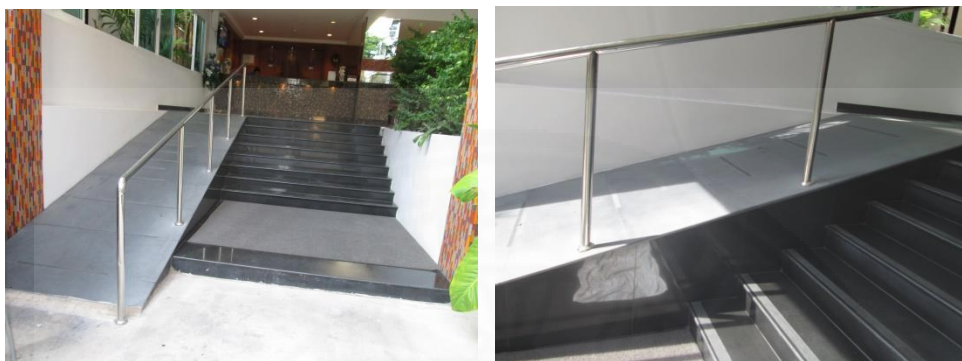
ภาพที่ 4.39 แสดงทางลาด โครงการ Q

1. ทางลาด พบเฉพาะด้านหน้าทางเข้าของโครงการมีทางลาดโดยมีพื้นที่หน้าทางลาดทั้งทางขึ้นและทางลง 1.5 เมตร แต่มีความชันของทางลาดมากกว่า 1:12 รถเข็นของผู้สูงอายุไม่สามารถใช้งานได้ และทางลาดมีราวกันตกสูง 90 เซนติเมตร

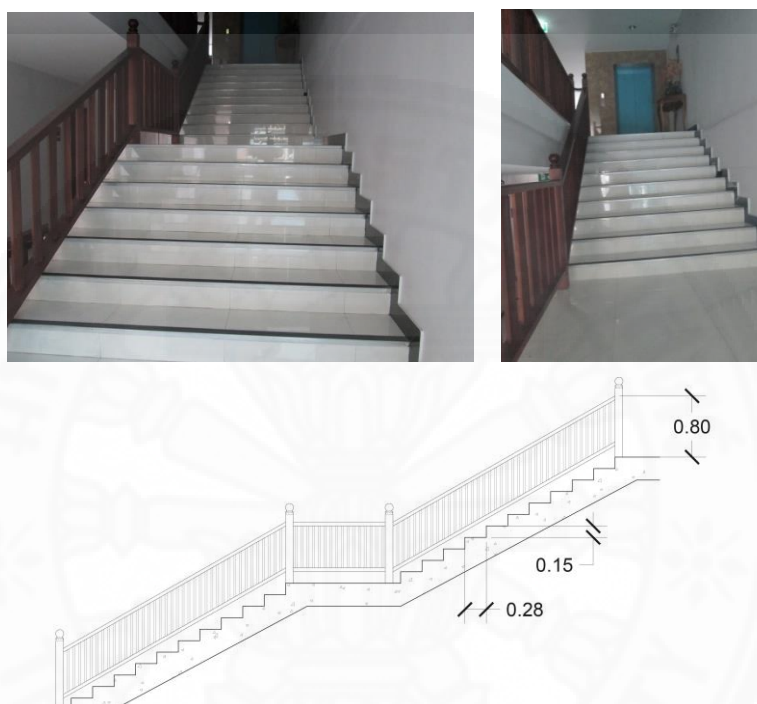
ภาพที่ 4.41 แสดงบันไดหลัก โครงการ Q

มี 2 จุด คือบันไดหนีไฟ และบันไดหลักในชั้นพักอาศัยโดยมีลูกนอน 28 เซนติเมตร ลูกตั้ง 15 เซนติเมตร มีความกว้างบันได 2.30 เมตร มีราวกันตกสูง 80 เซนติเมตร ซึ่งผ่านมาตรฐานของกฎกระทรวง กำหนดสิ่งอำนวยความสะดวกในอาคารสำหรับผู้พิการหรือทุพพลภาพ และคนชรา พ.ศ. 2548 เชื่อมต่อตั้งแต่ชั้นใต้ดินถึงชั้นดาดฟ้า

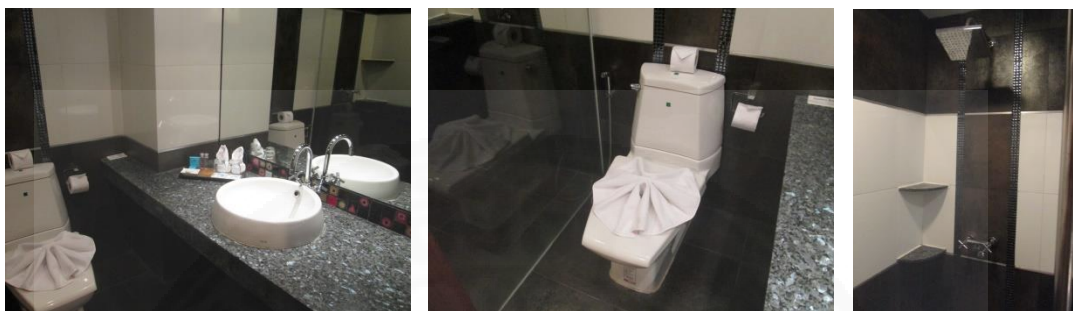
ภาพที่ 4.45 แสดงห้องน้ำ โครงการ Q

ในส่วนกลางอยู่บริเวณชั้นที่ 1 อยู่ด้านหลังบาร์และครัวของโครงการ ไม่พบห้องน้ำที่แยกไว้สำหรับผู้พิการหรือผู้สูงอายุ ส่วนภายในห้องพัก วัสดุปูพื้นเป็นกระเบื้องแกรนิตโต้ ขนาดความกว้างมีพื้นที่สามารถกลับตัวรถเข็นได้ (1.5 เมตร) พื้นที่อาบน้ำใช้เป็น Rain Shower

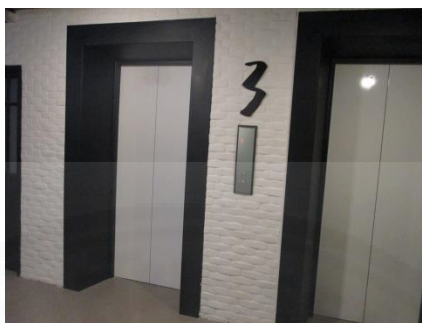
2. ลิฟต์ ภายในโครงการมีลิฟต์โดยสาร 2 ตัว ขนาดกว้าง 1.5 เมตร ลึก 1.6 เมตร ซึ่งมีขนาดผ่านกับมาตรฐาน แต่ภายในลิฟต์ไม่มีราวรับอยู่ภายใน ด้านหน้าของลิฟต์มีพื้นที่คอยมากกว่า 1.5 ตารางเมตร

ภาพที่ 4.48 แสดงลิฟต์ โครงการ U

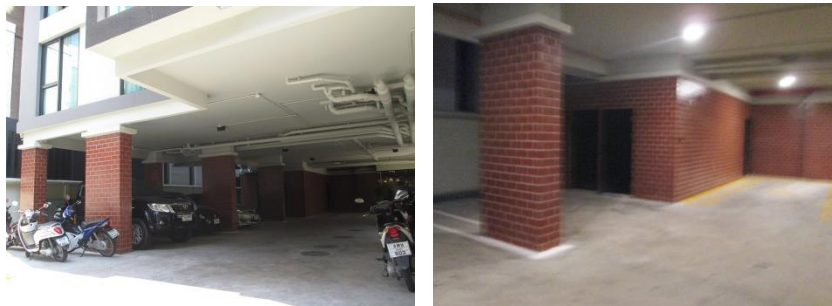
ภาพที่ 4.50 ที่จอดรถ โครงการ U

สามารถจอดได้ประมาณ 13 คัน เป็นลักษณะที่จอดรถใต้อาคาร โดยมีที่จอดรถสำหรับผู้พิการและผู้สูงอายุอยู่ด้านใน จำนวน 1 คัน ขนาด ขนาดที่จอดรถ 2.4x6.0 เมตรและมีที่ว่างด้านข้าง 1 เมตร

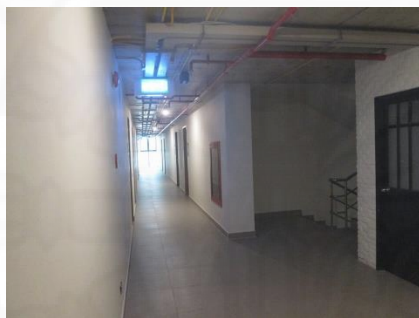
ในชั้นพักอาศัยเป็นรูปแบบ double-coridor มีความกว้างของทางเดิน

1.8 เมตร ไม่มีสิ่งกีดขวาง

ภาพที่ 4.51 แสดงทางเดินหน้าห้องพัก โครงการ U

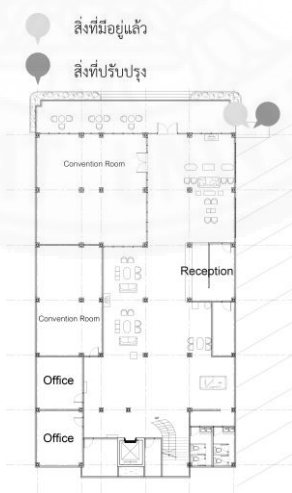
ภาพที่ 5.9 แสดงตำแหน่งของการปรับปรุงทางลาด โครงการ G

(2) การปรับปรุงทางลาดภายในโครงการ G อยู่ในบริเวณทางเข้าโรงแรมฝั่งที่จอดรถ โดยทางลาดมีขนาดความกว้าง 1.4 เมตร ความยาว 3 เมตร และมีระดับความต่างของระดับพื้น 0.45 เมตร มีความชันมากกว่า 1:12 โดยจะต้องมีขนาดความยาว 5.4 เมตร

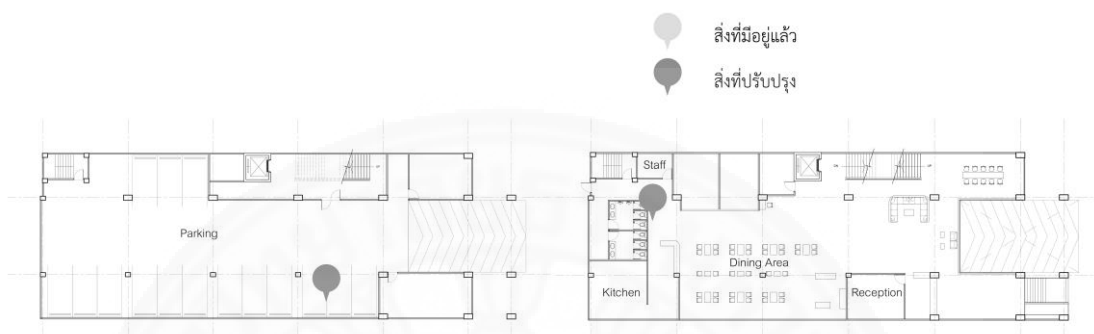
ภาพที่ 5.10 แสดงตำแหน่งของการปรับปรุงป้ายและสัญลักษณ์ โครงการ Q

(1) การปรับปรุงป้ายและสัญลักษณ์ภายในโครงการ Q มีสองตำแหน่ง คือ บริเวณที่จอดรถชั้นใต้ดิน และบริเวณห้องน้ำชั้น 1 โดยมีการปรับปรุงในรูปแบบรีด็อน หรือต่อเติม รวมทั้งสิ้นสองรายการ จากภาพที่ 5.10

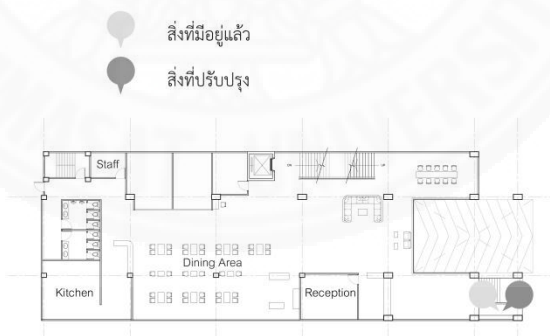
ภาพที่ 5.11 แสดงตำแหน่งของการปรับปรุงทางลาด โครงการ Q

(2) การปรับปรุงทางลาดภายในโครงการ Q อยู่ในบริเวณทางเข้าโรงแรม โดยทางลาดมีขนาดความกว้าง 1.2 เมตร ความยาว 4.15 เมตร และมีระดับความต่างของระดับพื้น 1.5 เมตร มีความชันมากกว่า 1:12 โดยจะต้องมีขนาดความยาว 18 เมตร และถ้ามีขนาดความยาวของทางลาดมากกว่า 6 เมตร จะต้องมีความกว้างทางลาด 1.5 เมตร

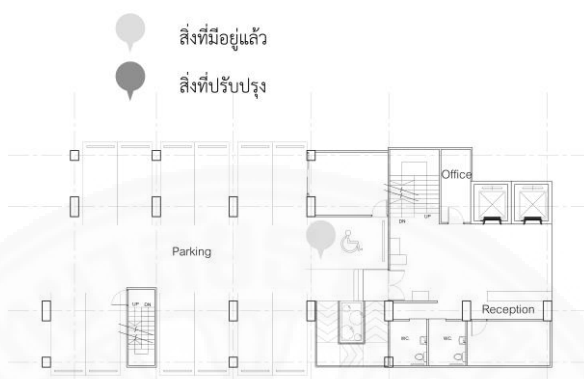
ภาพที่ 5.12 แสดงตำแหน่งของการปรับปรุงป้ายและสัญลักษณ์ โครงการ U

(1) การปรับปรุงป้ายและสัญลักษณ์ภายในโครงการ U จากการสำรวจทางโครงการ U มีการทำป้ายและสัญลักษณ์สำหรับผู้สูงอายุและผู้พิการแล้ว จึงไม่ต้องมีการปรับปรุง

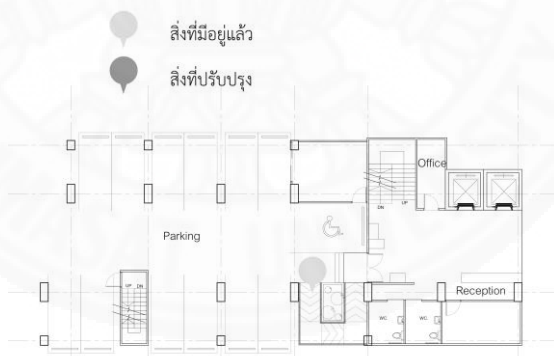
ภาพที่ 5.13 แสดงตำแหน่งของการปรับปรุงทางลาด โครงการ U

(2) การปรับปรุงทางลาดภายในโครงการ U จากการสำรวจทางโครงการ U มีการทำทางลาดสำหรับผู้สูงอายุและผู้พิการ ที่มีขนาดและความชัน 1:12 แล้ว จึงไม่ต้องมีการปรับปรุง
