RENOVATION AND FACILITY MANAGEMENT GUIDELINES TO
TRANSFORM THREE-STAR HOTELS INTO HOSTELS
IN SOUTH PATTAYA, CHONBURI PROVINCE

A THESIS SUBMITTED IN PARTIAL FULFILLMENT OF THE REQUIREMENTS
FOR THE DEGREE OF MASTER OF ARCHITECTURE
ARCHITECTURE
FACULTY OF ARCHITECTURE AND PLANNING
THAMMASAT UNIVERSITY
ACADEMIC YEAR 2015
COPYRIGHT OF THAMMASAT UNIVERSITY

Thesis Title	RENOVATION AND FACILITY MANAGEMENT GUIDELINES TO TRANSFORM THREE-STAR HOTELS INTO HOSTELS IN SOUTH PATTAYA, CHONBURI PROVINCE
Author	Miss Suchanan Nimnual
Degree	Master of Architecture
Major Field/Faculty/University	Architecture Architecture and Planning Thammasat University
Thesis Advisor	Archan Boonyanan, Ph.D.
Academic Years	2015

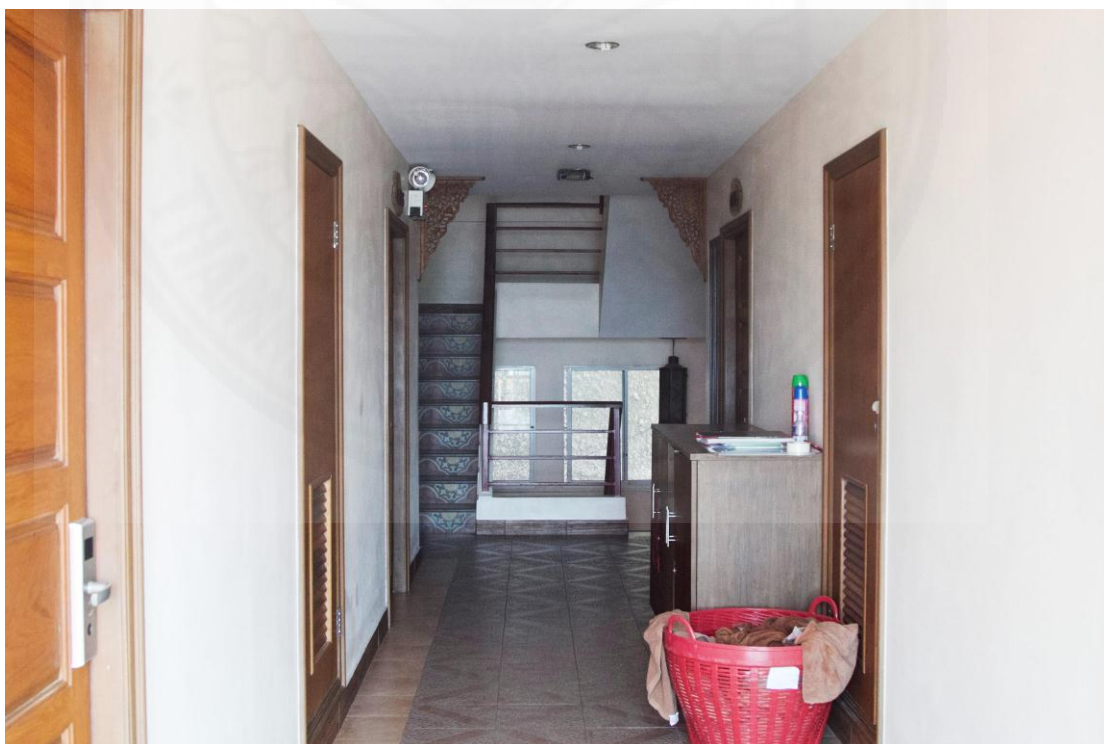
ทางเดินภายในอาคารบริเวณชั้นที่เป็นห้องพัก เป็นทางเดินประเภททางเดินร่วม (Double-Loaded Corridor) มีความกว้าง 1.80 เมตร ความสูงของเพดาน 2.60 เมตร ซึ่งถูกต้องตรงกับมาตรฐานของโรงแรมระดับสามดาวที่ระบุไว้ว่า ทางเดินภายในอาคารต้องมีความกว้างไม่น้อยกว่า 1.50 เมตร และต้องมีความสูงของเพดานไม่น้อยกว่า 2.40 เมตร โดยบริเวณทางเดินมีการระบายอากาศที่ดี และมีแสงสว่างเพียงพอ บริเวณที่ใกล้กับบันไดมีไฟแสงสว่างฉุกเฉิน และมีอุปกรณ์ดับเพลิงแบบยกหัว แต่ไม่มีแผนผังทางหนีไฟหรือป้ายทางหนีไฟและทางออกฉุกเฉินเรืองแสง และไม่มีอุปกรณ์ตรวจจับควันและความร้อน

ภาพที่ 4.8 ทางเดินภายในโรงแรม A

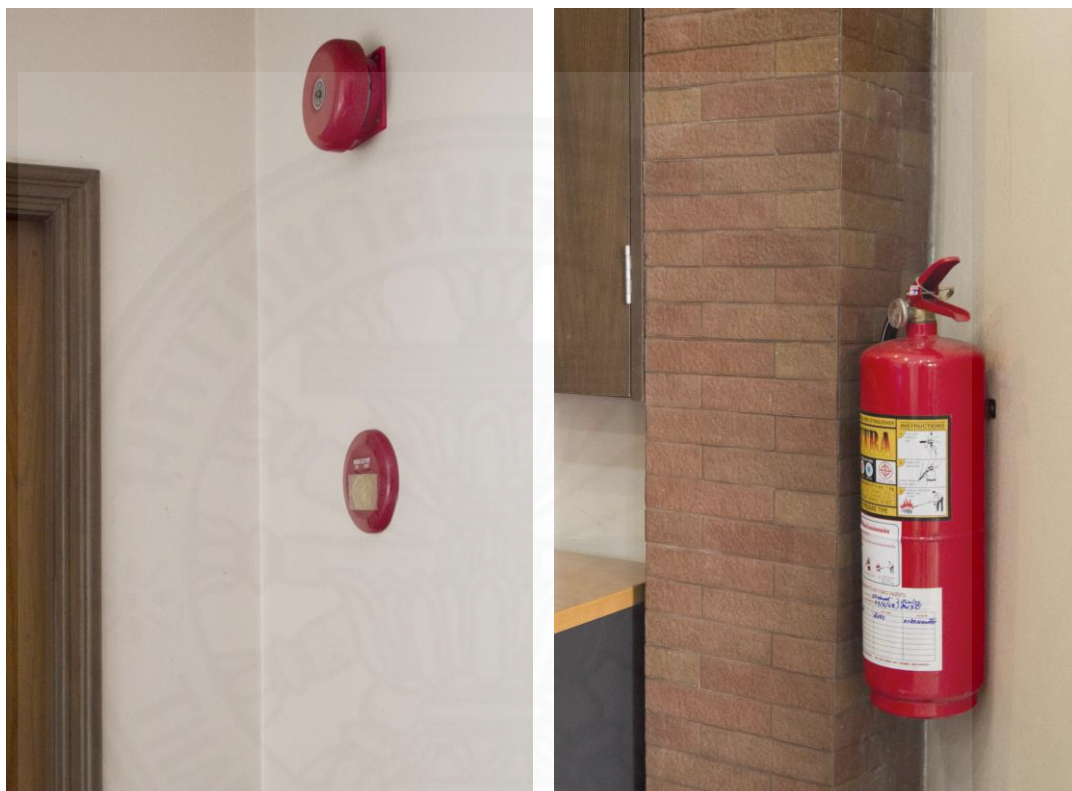
ภายในโรงแรมแห่งนี้ไม่มีบันไดหนีไฟ เนื่องจากมีจำนวนชั้นทั้งหมด 4 ชั้น บริเวณทางเดินภายในอาคารและในพื้นที่ทั่วไป มีไฟแสงสว่างฉุกเฉิน เครื่องดับเพลิงแบบยกหัว และ อุปกรณ์ตรวจจับควันและความร้อน แต่ไม่มีแผนผังทางหนีไฟ และป้ายทางออกฉุกเฉินเรืองแสง

ภาพที่ 4.10 ระบบความปลอดภัยด้านอัคคีภัยภายในโรงแรม A

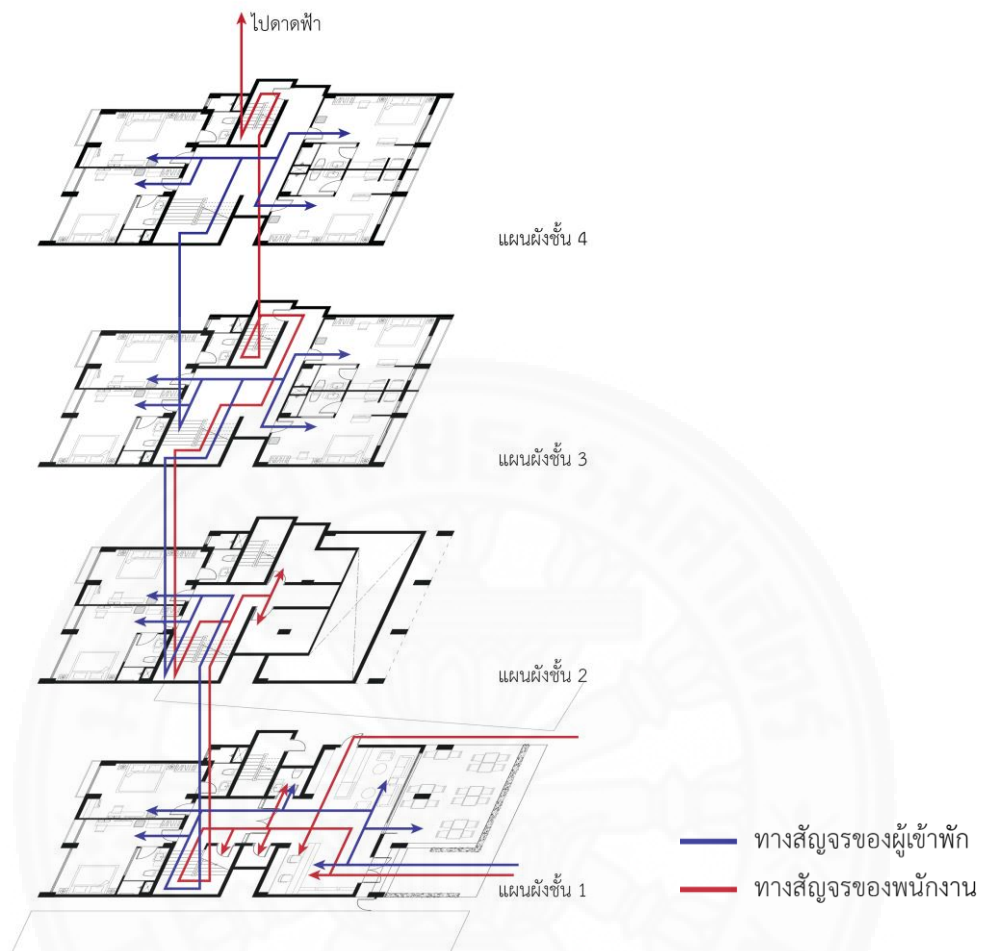
ภาพที่ 4.16 ทางสัญจรภายในโรงแรม B

จากภาพที่ 4.16 แสดงให้เห็นถึงทางสัญจรภายในโรงแรม โดยทางเข้าโรงแรมของผู้เข้าพักจะอยู่บริเวณด้านหน้าติดกับถนนซอย และจะกระจายไปยังชั้นอื่น ๆ โดยบันไดหลัก ส่วนทางเข้าของพนักงานสามารถเข้าได้สองทาง คือ ทางเข้าด้านหน้าที่สามารถเดินไปยังเคาน์เตอร์ได้สะดวก และทางเข้าด้านข้างที่ติดกับส่วนของคอฟฟี่ชอป ซึ่งใช้ขบวนรถในการทำอาหารและเครื่องดื่ม โดยการเดินขึ้นสู่ชั้นอื่น ๆ จะใช้บันไดหลักเช่นเดียวกับผู้เข้าพัก แต่หากจะไปยังบริเวณตาดฟ้าจะต้องใช้บันไดหนีไฟ

ทางสัญจรภายในอาคารไม่ได้มีการแยกทางสัญจรหลักของพนักงานออกจากทางสัญจรของผู้เข้าพัก และไม่ได้แยกทางเฉพาะสำหรับคนพิการ

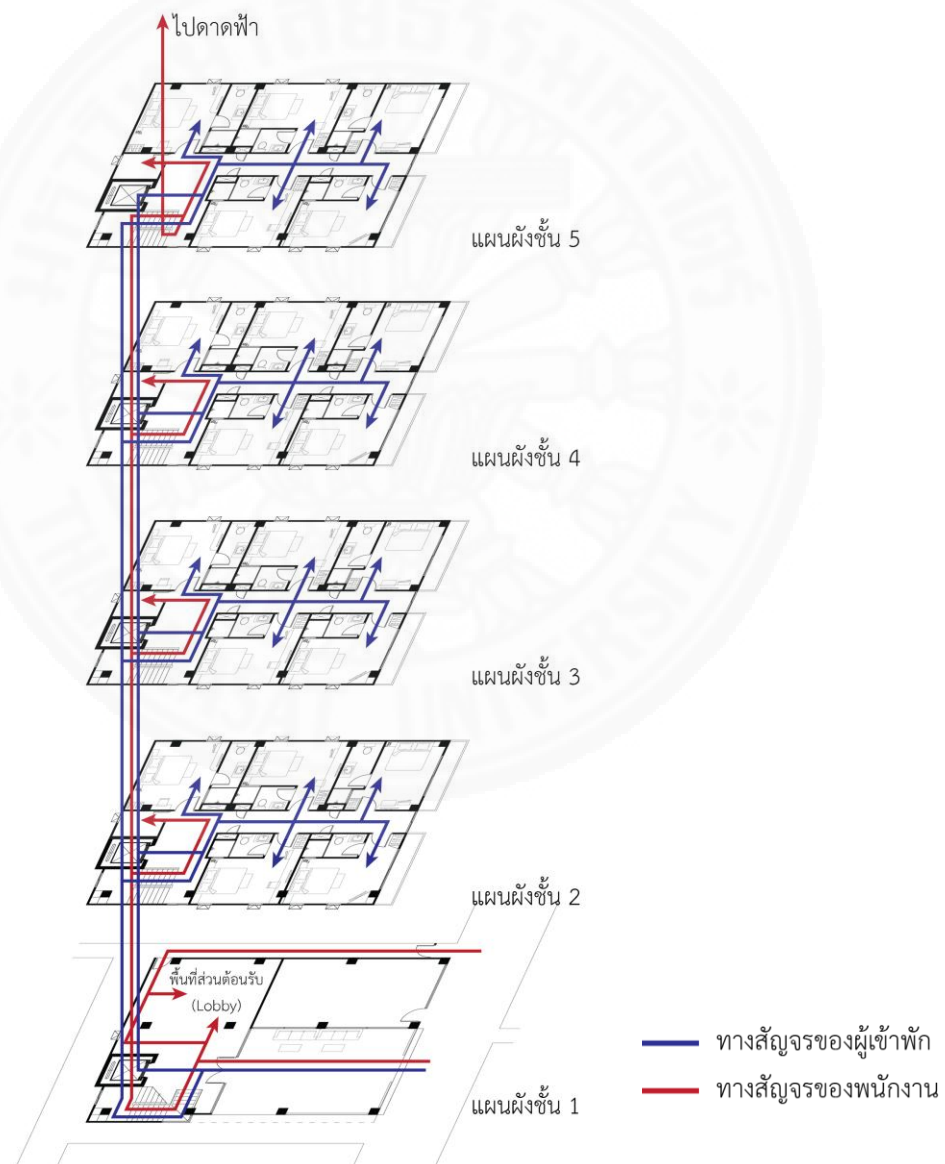
ภาพที่ 4.24 ทางสัญจรภายในโรงแรม C

จากภาพที่ 4.24 แสดงให้เห็นถึงทางสัญจรภายในโรงแรม โดยทางเข้าโรงแรมของผู้เข้าพักจะอยู่บริเวณด้านหน้าติดกับถนนซอย และจะกระจายไปยังชั้นอื่น ๆ โดยบันไดหลักและลิฟต์ ส่วนทางเข้าของพนักงานสามารถเข้าได้สองทาง คือ ทางเข้าด้านหน้าที่สามารถเดินไปสู่ชั้นอื่น ๆ ได้สะดวก และทางเข้าด้านข้างที่เชื่อมต่อกับพื้นที่ส่วนต้อนรับ โดยการเดินไปสู่ชั้นอื่นๆ จะใช้บันไดหลักเช่นเดียวกับผู้เข้าพัก

ทางสัญจรภายในอาคารไม่ได้มีการแยกทางสัญจรหลักของพนักงานออกจากทางสัญจรของผู้เข้าพัก และไม่ได้แยกทางเฉพาะสำหรับขนส่งสัมภาระ

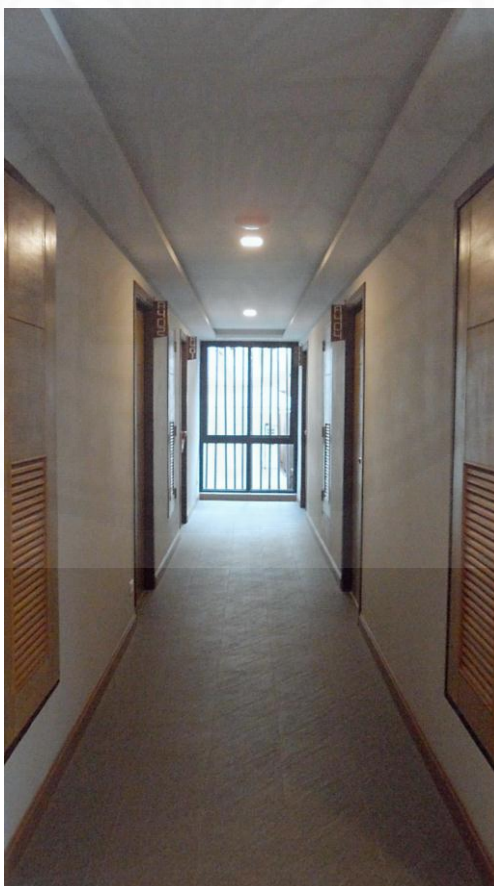
ทางเดินภายในอาคารบริเวณชั้นที่เป็นห้องพัก เป็นทางเดินประเภททางเดินร่วม (Double-Loaded Corridor) มีความกว้าง 1.50 เมตร ความสูงของเพดาน 2.60 เมตร ซึ่งถูกต้องตรงกับมาตรฐานของโรงแรมระดับสามดาวที่ระบุไว้ว่า ทางเดินภายในอาคารต้องมีความกว้างไม่น้อยกว่า 1.50 เมตร และต้องมีความสูงของเพดานไม่น้อยกว่า 2.40 เมตร โดยบริเวณทางเดินมีการระบายอากาศที่ดี และมีแสงสว่างเพียงพอ มีอุปกรณ์ดับเพลิงแบบยกหัวและสายฉีดดับเพลิง แต่ไม่มีแผนผังทางหนีไฟ ไฟแสงสว่างฉุกเฉิน ทางออกฉุกเฉินเรื่องแสง และอุปกรณ์ตรวจจับควันและความร้อน

ภาพที่ 4.25 ทางเดินภายในโรงแรม C

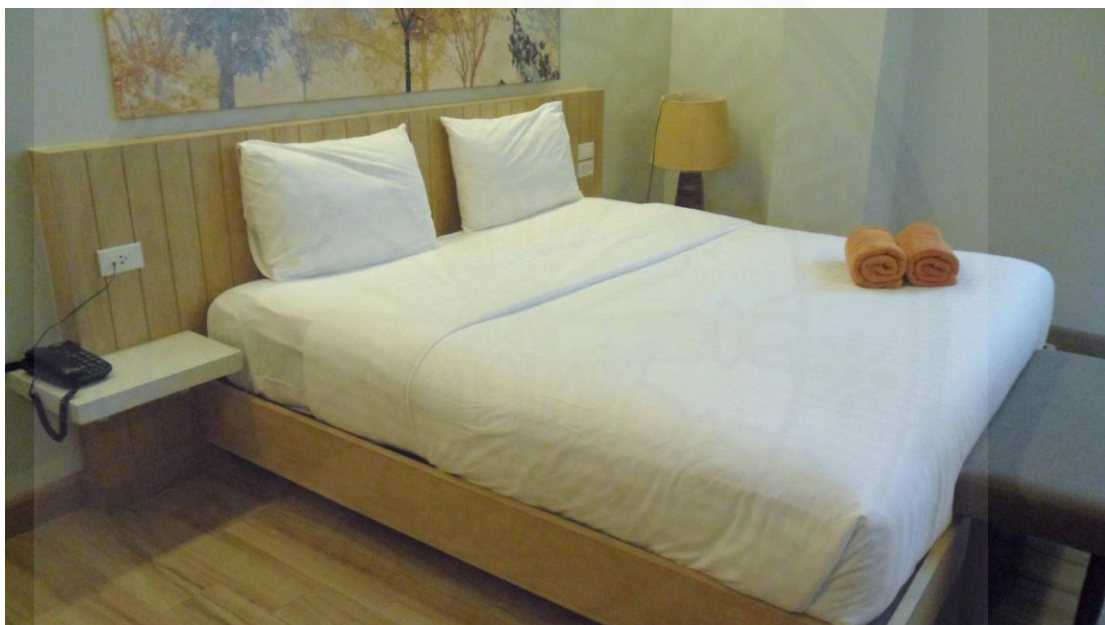
ห้องพักของโรงแรมแห่งนี้มีเพียงขนาดเดียว คือ ห้องพักขนาด 21 ตารางเมตร โดยความสูงของห้องพัก คือ 2.60 เมตร ซึ่งถูกต้องตรงกับมาตรฐานของโรงแรมระดับสามดาว ในเรื่องความสูงของห้องพัก ที่ระบุไว้ว่า ความสูงของห้องพักต้องสูงไม่น้อยกว่า 2.60 เมตร แต่ไม่ถูกต้องตามมาตรฐานของโรงแรมระดับสามดาวในเรื่องขนาดของห้องพัก ที่ระบุไว้ว่า ขนาดของห้องพักต้องมีพื้นที่ไม่น้อยกว่า 22 ตารางเมตร (รวมห้องน้ำ) ซึ่งองค์ประกอบภายในห้องพักของโรงแรมแห่งนี้ประกอบด้วยอุปกรณ์ควบคุมการใช้ไฟฟ้าเมื่อไม่อยู่ในห้องพัก แต่ไม่มีแผนผังทางหนีไฟ และอุปกรณ์ตรวจจับควันและความร้อน

ภาพที่ 4.26 ห้องพักภายในโรงแรม C

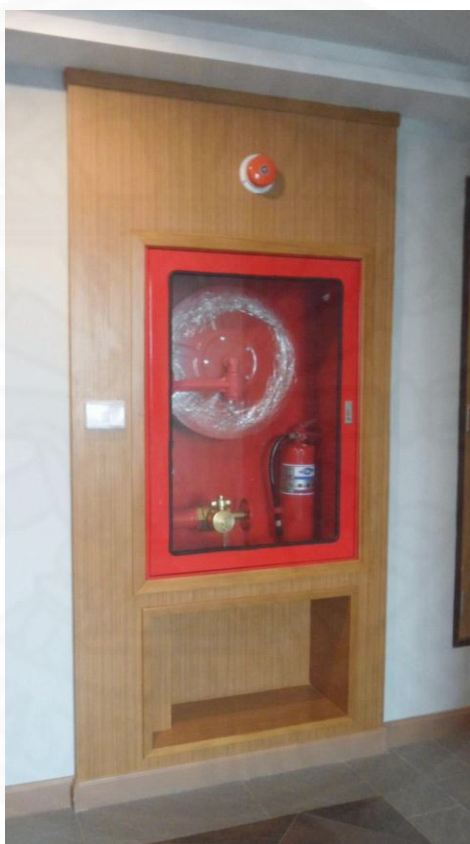
โรงแรมแห่งนี้มีจำนวนชั้นทั้งหมด 5 ชั้น แต่ไม่มีบันไดหนีไฟอยู่ภายในตัวอาคาร ซึ่งไม่ถูกต้องตามมาตรฐานของโรงแรมระดับสามดาวที่ระบุไว้ว่า อาคารที่สูงมากกว่า 4 ชั้น ต้องมีเส้นทางหนีไฟและบันไดหนีไฟ ซึ่งบริเวณทางเดินภายในอาคารและในพื้นที่ทั่วไปของโรงแรมแห่งนี้ มีเพียงเครื่องดับเพลิงแบบยกหัวและสายฉีดน้ำดับเพลิง แต่ไม่มีแผนผังทางหนีไฟ ป้ายทางออกฉุกเฉินเรืองแสง ไฟแสงสว่างฉุกเฉิน และอุปกรณ์ตรวจจับควันและความร้อน ซึ่งถือว่าระบบความปลอดภัยด้านอัคคีภัยของโรงแรมแห่งนี้มีมาตรฐานค่อนข้างต่ำ

ภาพที่ 4.27 ระบบความปลอดภัยด้านอัคคีภัยภายในโรงแรม C

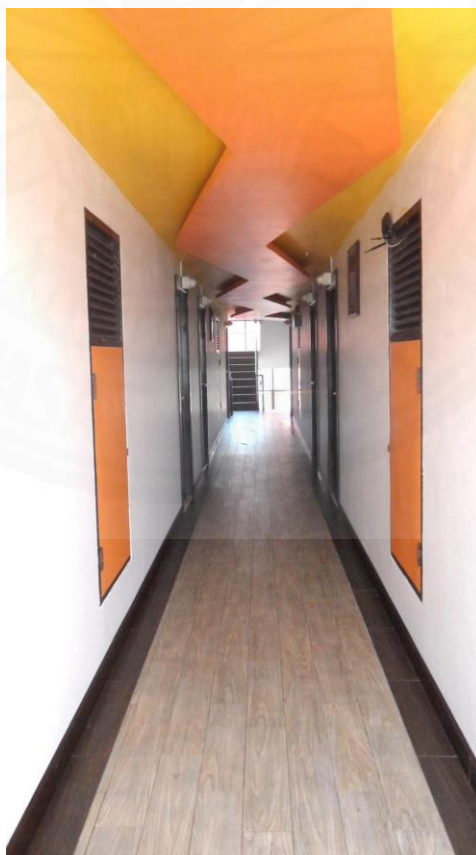
ทางเดินภายในอาคารบริเวณชั้นที่เป็นห้องพัก เป็นทางเดินประเภททางเดินร่วม (Double-Loaded Corridor) มีความกว้าง 1.50 เมตร ความสูงของเพดาน 2.50 เมตร ซึ่งถูกต้องตรงกับมาตรฐานของโรงแรมระดับสามดาวที่ระบุไว้ว่า ทางเดินภายในอาคารต้องมีความกว้างไม่น้อยกว่า 1.50 เมตร และต้องมีความสูงของเพดานไม่น้อยกว่า 2.40 เมตร โดยบริเวณทางเดินมีการระบายอากาศที่ดี และมีแสงสว่างเพียงพอ มีอุปกรณ์ดับเพลิงแบบยกหัว แต่ไม่มีแผนผังทางหนีไฟ ไฟแสงสว่างฉุกเฉิน ทางออกฉุกเฉินเรื่องแสง และอุปกรณ์ตรวจจับควันและความร้อน

ภาพที่ 4.38 ทางเดินภายในโรงแรม D

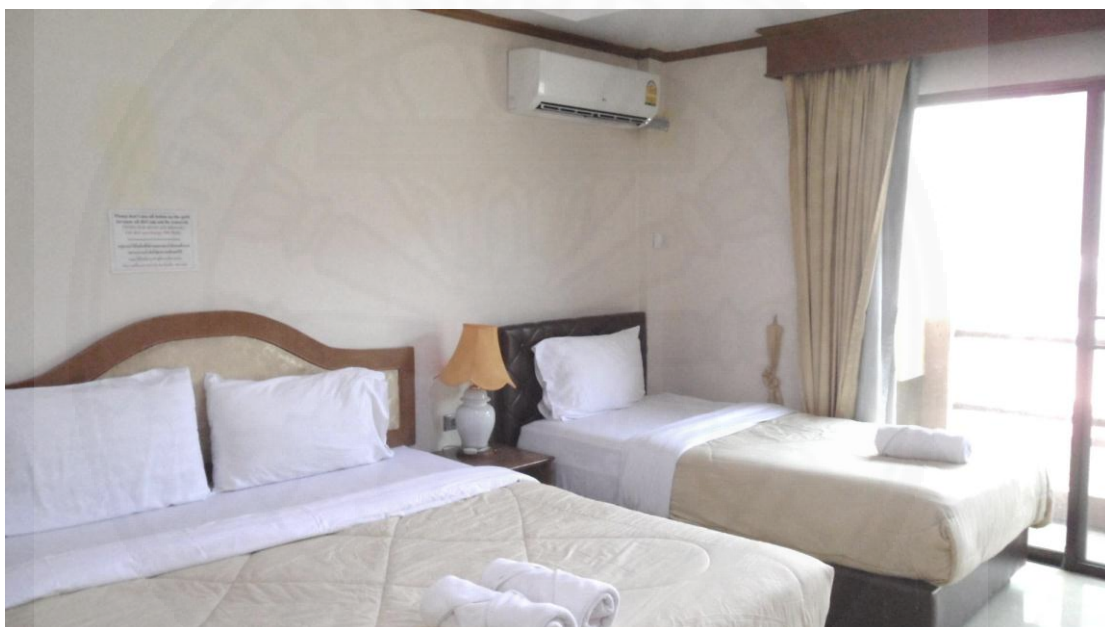
ห้องพักของโรงแรมมีทั้งหมด 3 ประเภท คือ ห้องพักขนาด 24 - 25 ตารางเมตร ห้องพักขนาด 27 - 28 ตารางเมตร และห้องพักขนาด 31 ตารางเมตร โดยความสูงของห้องพักคือ 2.50 เมตร ซึ่งถูกต้องตรงกับมาตรฐานของโรงแรมระดับสามดาวในเรื่องขนาดของห้องพักที่ระบุไว้ว่า ขนาดของห้องพักต้องมีพื้นที่ไม่น้อยกว่า 22 ตารางเมตร (รวมห้องน้ำ) แต่ไม่ถูกต้องตามมาตรฐานของโรงแรมระดับสามดาวในเรื่องความสูงของห้องพักที่ระบุไว้ว่า ห้องพักต้องสูงไม่น้อยกว่า 2.60 เมตร ซึ่งองค์ประกอบภายในห้องพักของโรงแรมแห่งนี้ประกอบด้วยอุปกรณ์ควบคุมการใช้ไฟฟ้าเมื่อไม่อยู่ในห้องพัก แต่ไม่มีแผนผังทางหนีไฟ และอุปกรณ์ตรวจจับควันและความร้อน

ภาพที่ 4.39 ห้องพักภายในโรงแรม D

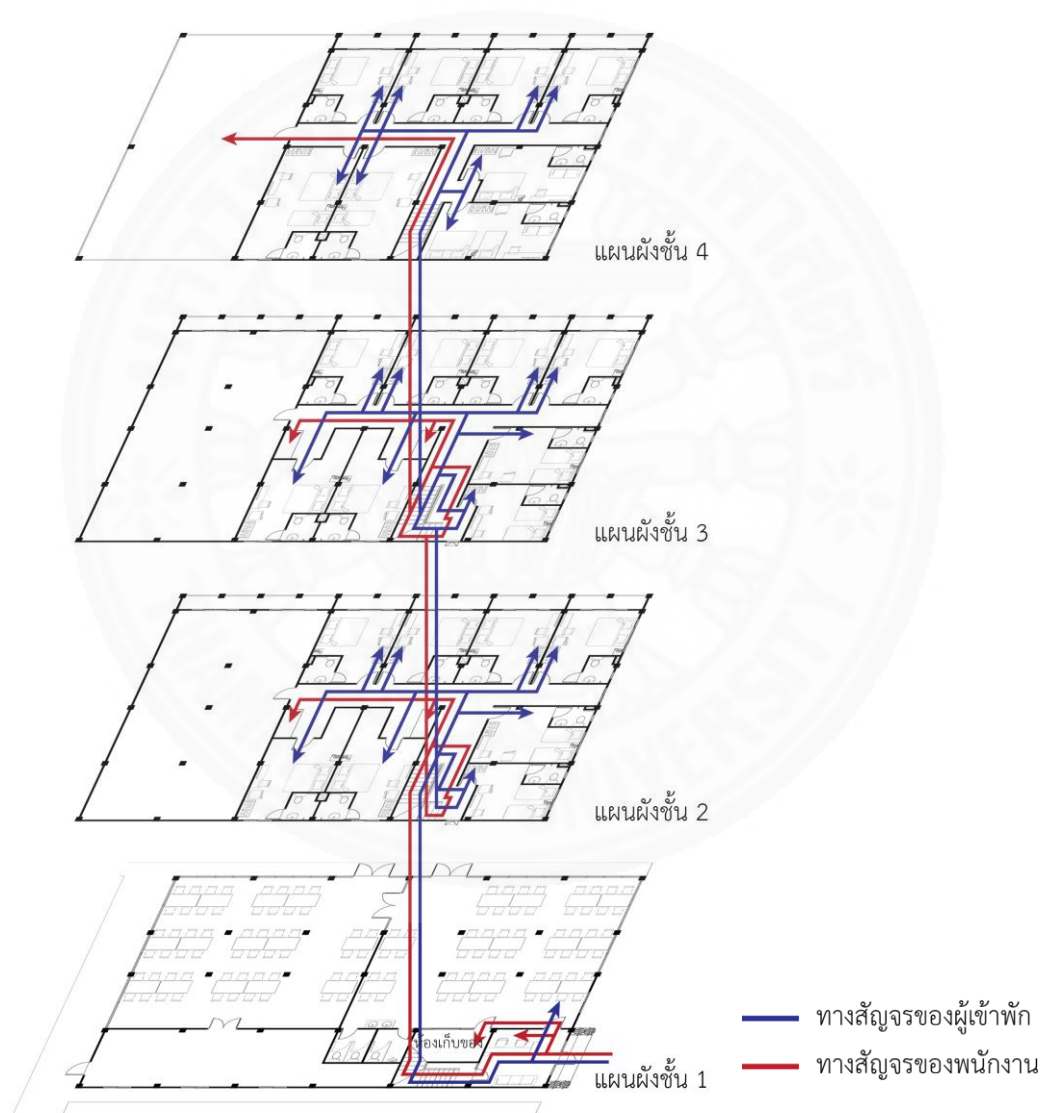
ทางสัญจรภายในอาคารไม่ได้มีการแยกทางสัญจรหลักของพนักงานออกจากทางสัญจรของผู้เข้าพัก และไม่ได้แยกทางเฉพาะสำหรับคนพิการ

ภาพที่ 4.49 ทางสัญจรภายในโรงแรม E

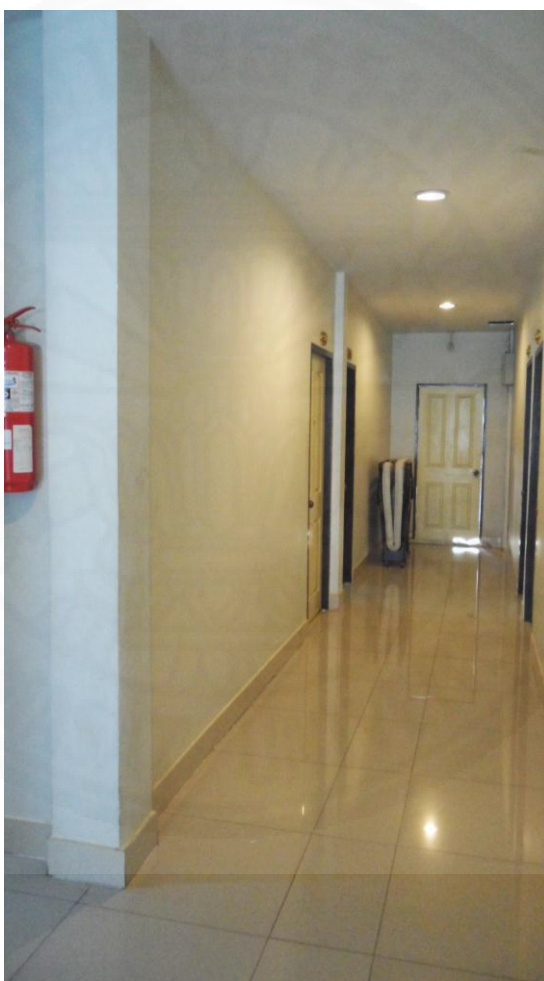
ทางเดินภายในอาคารบริเวณชั้นที่เป็นห้องพัก เป็นทางเดินประเภททางเดินร่วม (Double-Loaded Corridor) มีความกว้าง 1.50 เมตร ความสูงของเพดาน 2.50 เมตร ซึ่งถูกต้องตรงกับมาตรฐานของโรงแรมระดับสามดาวที่ระบุไว้ว่า ทางเดินภายในอาคารต้องมีความกว้างไม่น้อยกว่า 1.50 เมตร และต้องมีความสูงของเพดานไม่น้อยกว่า 2.40 เมตร โดยบริเวณทางเดินมีการระบายอากาศที่ดี และมีแสงสว่างเพียงพอ มีอุปกรณ์ดับเพลิงแบบยกหัว แต่ไม่มีแผนผังทางหนีไฟ ไฟแสงสว่างฉุกเฉิน ทางออกฉุกเฉินเรื่องแสง และอุปกรณ์ตรวจจับควันและความร้อน

ภาพที่ 4.50 ทางเดินภายในโรงแรม E

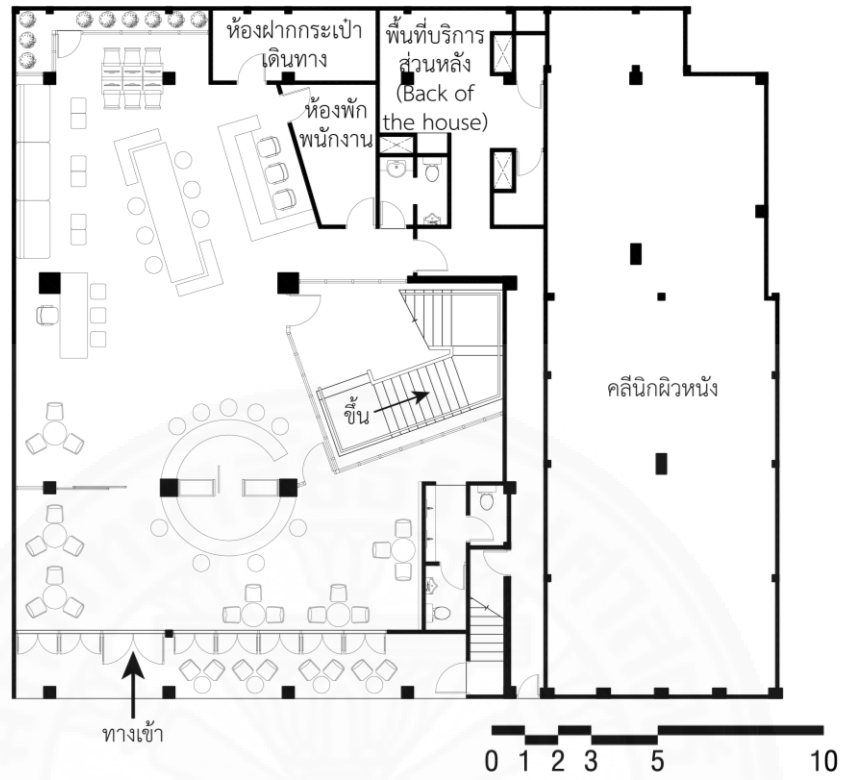
ภาพที่ 4.54 ผังอาคารชั้น 1 หลังดีโฮสเทล สาขาสีลม

บริเวณชั้น 1 ประกอบด้วยพื้นที่โถงต้อนรับ พื้นที่ส่วนกลาง พื้นที่บริการส่วนหลัง ห้องฝากกระเป๋าเดินทาง และส่วนของบาร์ โดยทางเข้าหลักของโฮสเทลจะอยู่บริเวณด้านหน้าติดกับถนนเดโช เมื่อเข้ามาภายในอาคารจะผ่านส่วนของบาร์เป็นอันดับแรก และถัดเข้ามาจะพบกับพื้นที่โถงต้อนรับ โดยภายในบริเวณนี้จะประกอบไปด้วยพื้นที่หลายส่วน ทั้งพื้นที่ส่วนกลาง เคาน์เตอร์จำหน่ายตั๋ว และพื้นที่ให้บริการอินเทอร์เน็ต โดยจะมีคอมพิวเตอร์จำนวน 6 เครื่อง ไว้ให้บริการแก่ผู้เข้าพัก ซึ่งพื้นที่หลังเคาน์เตอร์เช็คอิน จะเป็นในส่วนของห้องพักพนักงาน ห้องฝากกระเป๋าเดินทาง และพื้นที่บริการส่วนหลัง ซึ่งบันไดที่จะขึ้นไปสู่พื้นที่ชั้นอื่น ๆ จะอยู่บริเวณตรงกลางของพื้นที่อาคาร

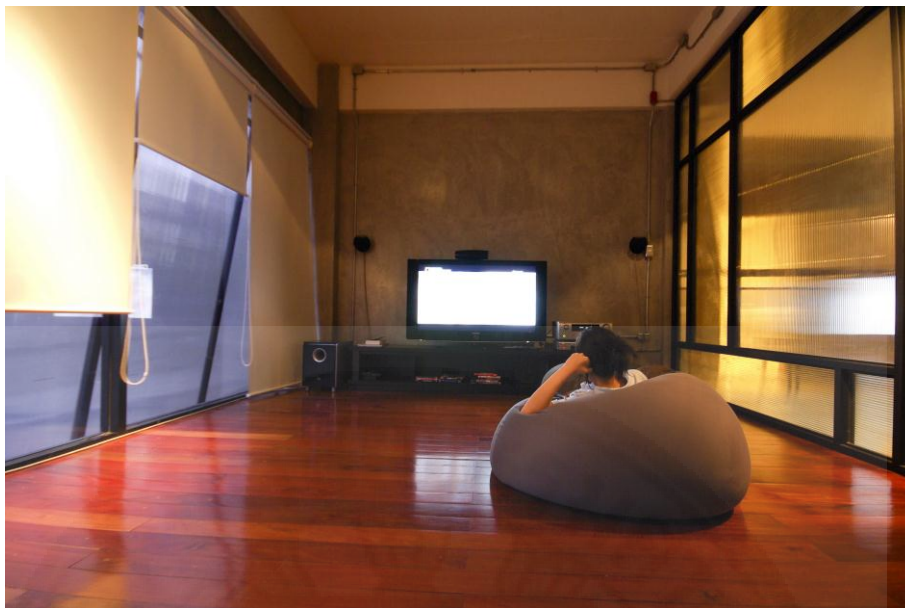
บริเวณชั้น 2 ประกอบด้วยห้องพักรวมแบบ 8 เตียง ห้องน้ำรวมแยกชาย-หญิง สำนักงานของโฮสเทล ห้องดูโทรทัศน์ ห้องซักผ้า และห้องเก็บของ โดยห้องดูโทรทัศน์จะเชื่อมต่อกับพื้นที่โถงบันได ซึ่งทำให้ผู้เข้าพักเข้าถึงได้ง่าย ส่วนห้องซักผ้าจะตั้งอยู่ติดกับห้องน้ำรวม โดยอยู่คนละฝั่งกับห้องพัก เพื่อป้องกันเสียงรบกวนที่จะเกิดขึ้น

ภาพที่ 4.65 ห้องดูโทรทัศน์ บริเวณชั้น 2 ภายในลัดดีโฮสเทล สาขาสีลม. โดย Lub D Hostel, สืบค้นจาก <http://lubd.com/silom/gallery-category/photo-gallery/>

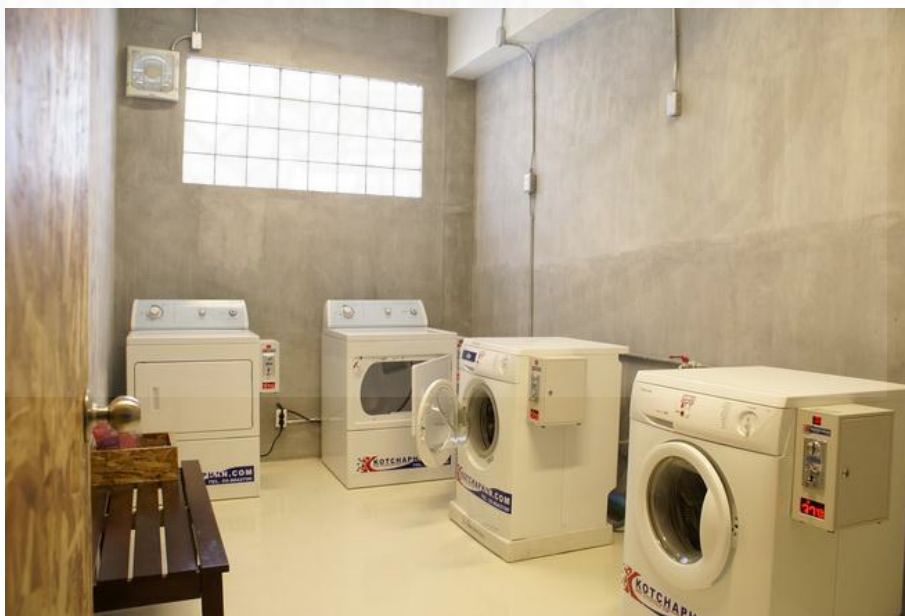
ภาพที่ 4.66 ห้องซักผ้า บริเวณชั้น 2 ภายในลัดดีโฮสเทล สาขาสีลม. โดย Lub D Hostel, สืบค้นจาก <http://lubd.com/silom/gallery-category/photo-gallery/>

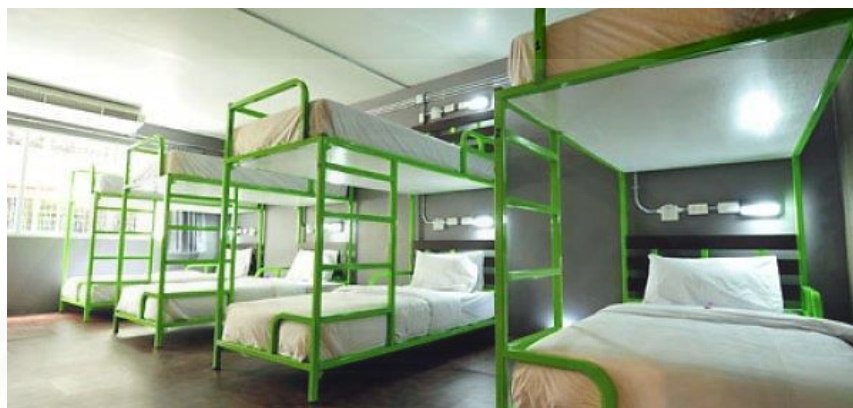
ภาพที่ 4.86 ห้องพักรวมสำหรับสุภาพสตรีแบบ 8 เตียง บริเวณชั้น 2 ภายในสะพานเป็โฮสเทล. โดย Saphaipae Hostel, สืบค้นจาก <http://www.saphaipae.com/gallery.php>

บริเวณชั้น 2 ประกอบด้วยห้องพักรวมสำหรับสุภาพสตรีแบบ 2 เตียง 6 เตียง และ 8 เตียง ห้องพักสำหรับสุภาพสตรีแบบเตียงใหญ่ 1 เตียง ห้องน้ำรวมสำหรับสุภาพสตรี ห้องดูโทรทัศน์ ห้องซักผ้า และห้องเก็บของ โดยห้องพักทั้งหมดในชั้นนี้จะไม่มียุ้งน้ำในตัว ผู้เข้าพักจะต้องใช้ห้องน้ำรวมที่ทางโฮสเทลจัดไว้ให้ ในส่วนของห้องดูโทรทัศน์และห้องซักผ้าจะอยู่บริเวณตรงกลางของพื้นที่อาคาร ซึ่งทำให้ผู้เข้าพักเข้าถึงได้ง่าย

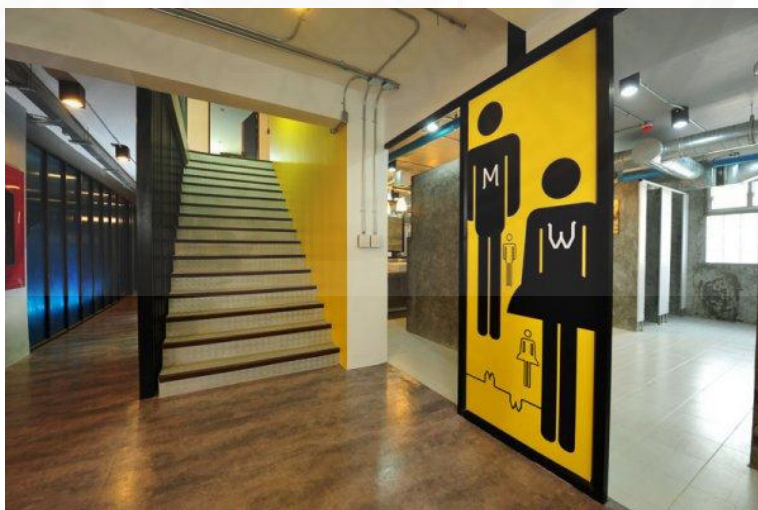
ภาพที่ 4.89 ห้องน้ำรวมแยกชาย-หญิง บริเวณชั้น 3 ภายในสะพานเป็โฮสเทล. โดย Saphaipae Hostel, สืบค้นจาก <http://www.saphaipae.com/gallery.php>

บริเวณชั้น 3 ประกอบด้วยห้องพักรวมแบบ 6 เตียง และ 8 เตียง ห้องครอบครัวแบบ 4 เตียง ห้องพักแบบ 2 เตียง ห้องพักแบบเตียงใหญ่ 1 เตียง ห้องน้ำรวมแยกชาย-หญิง ห้องดูโทรทัศน์ ห้องซักผ้า และห้องเก็บของ ซึ่งห้องพักรวมแบบ 6 เตียง และ 8 เตียง จะอยู่บริเวณด้านในสุดของอาคาร ส่วนห้องครอบครัว ห้องพักแบบ 2 เตียง และห้องพักแบบเตียงใหญ่ 1 เตียง ตั้งอยู่ในบริเวณที่สามารถมองเห็นบรรยากาศภายนอกได้

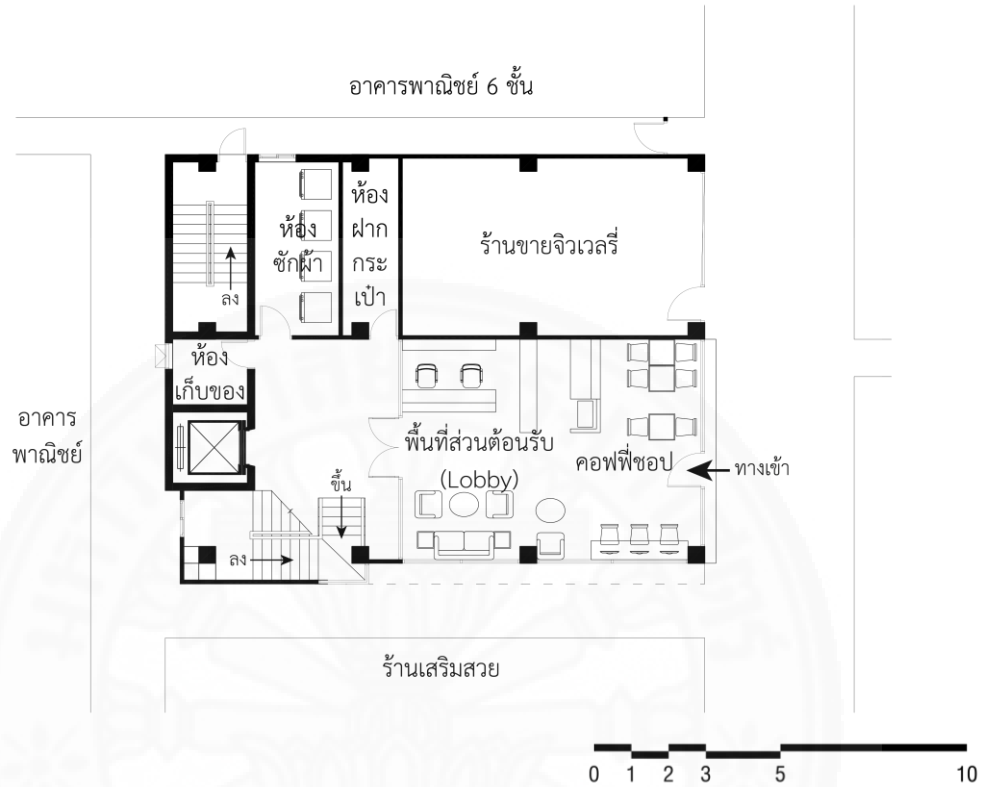
ภาพที่ 5.25 ผังอาคารชั้น 1 โรงแรม C (หลังการปรับปรุงแบบที่ 1)

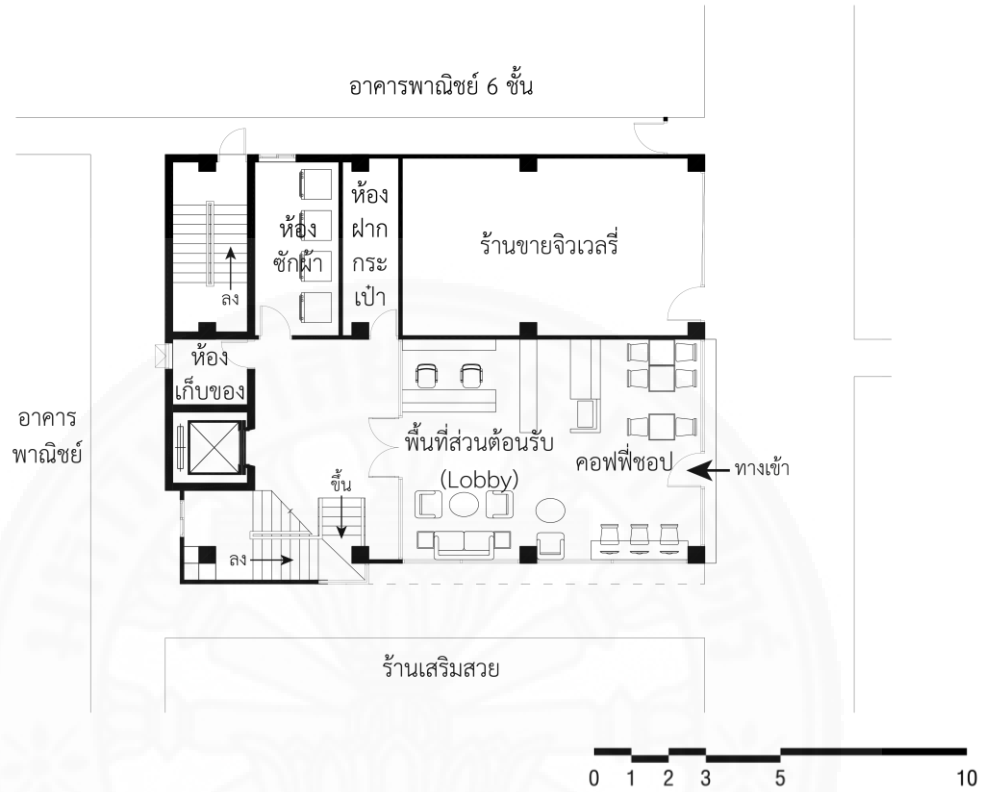
ภาพที่ 5.29 ผังอาคารชั้น 1 โรงแรม C (หลังการปรับปรุงแบบที่ 2)
