บทบาทของผู้ถือครองทรัพย์สินต่อกระบวนการวางแผนการอนุรักษ์  
มรดกสถาปัตยกรรมประเภทตึกแถวบริเวณกรุงรัตนโกสินทร์  
และพื้นที่ต่อเนื่องฝั่งตะวันออก

วิทยานิพนธ์นี้เป็นส่วนหนึ่งของการศึกษาตามหลักสูตร

ROLE OF PROPERTY HOLDERS IN CONSERVATION PLANNING  
PROCESS FOR HERITAGE SHOPHOUSES IN RATTANAKOSIN

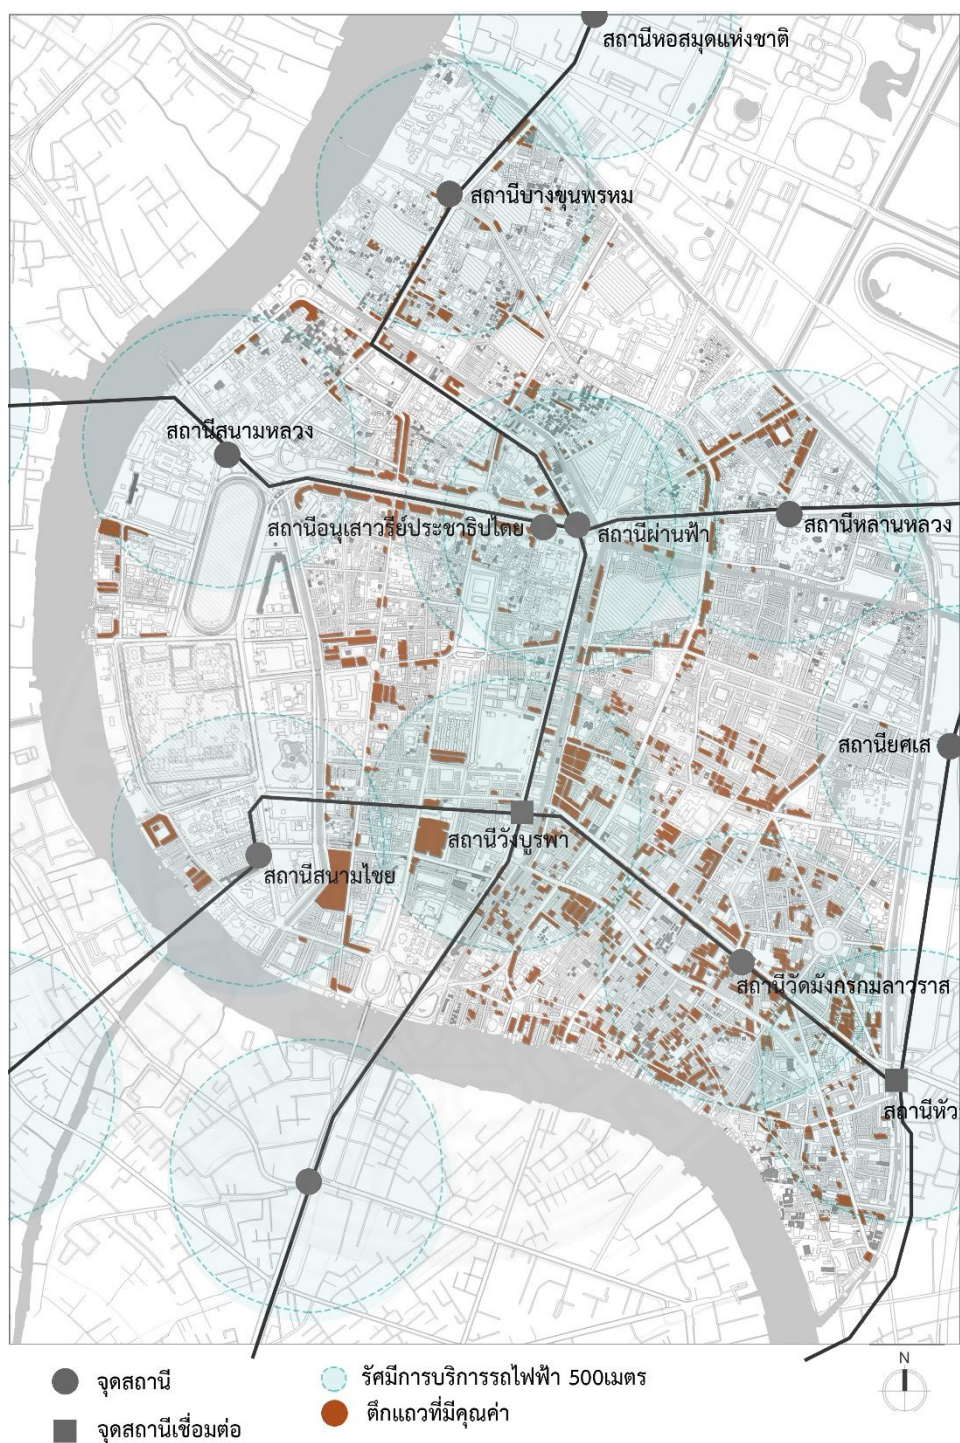
ภาพที่ 1.1 ตำแหน่งที่ตั้งของโครงการก่อสร้างสถานีรถไฟฟ้าบริเวณกรุงรัตนโกสินทร์และพื้นที่ต่อเนื่อง. ดัดแปลงจาก อาคารที่มีคุณค่าในพื้นที่ต่อเนื่องกรุงรัตนโกสินทร์ฝั่งตะวันออก, โดย กองจัดรูปที่ดินและปรับปรุงฟื้นฟูเมือง สำนักผังเมือง, 2558

(2) อาคารและสิ่งก่อสร้างที่มีคุณค่าบนพื้นที่บริเวณกรุงรัตนโกสินทร์และพื้นที่ต่อเนื่องตะวันออก มีความเสี่ยงถูกคุกคามจากแผนพัฒนาโครงการต่าง ๆ ได้แก่โครงการรถไฟฟ้าใต้ดินที่กำหนดเส้นทางการดำเนินการก่อสร้างผ่านพื้นที่เกาะรัตนโกสินทร์และพื้นที่ต่อเนื่องฝั่งตะวันออก โดยกำหนดให้โบนัสเพิ่มขึ้น 20 เปอร์เซ็นต์ สำหรับการใช้ประโยชน์จากที่ดิน โดยรอบรัศมี 500 ม. จากสถานีรถไฟฟ้า ซึ่งสถานีที่อยู่ในพื้นที่ที่ศึกษา ได้แก่ สถานีสนามหลวง สถานีสนามไชย สถานีวังบูรพา สถานีอนุสาวรีย์ประชาธิปไตย สถานีผ่านฟ้า และสถานีวัดมังกรกมลาวาส (ภาพที่ 1.1) จากสถานีที่ครอบคลุมพื้นที่ที่ทำการศึกษา ทำให้ทราบว่าตึกแถวที่เข้าเกณฑ์ที่มีคุณค่าในพื้นที่เสี่ยงต่อการถูกดัดแปลงและเปลี่ยนเป็นอาคารสมัยใหม่เพื่อรองรับการขยายตัวทางเศรษฐกิจ

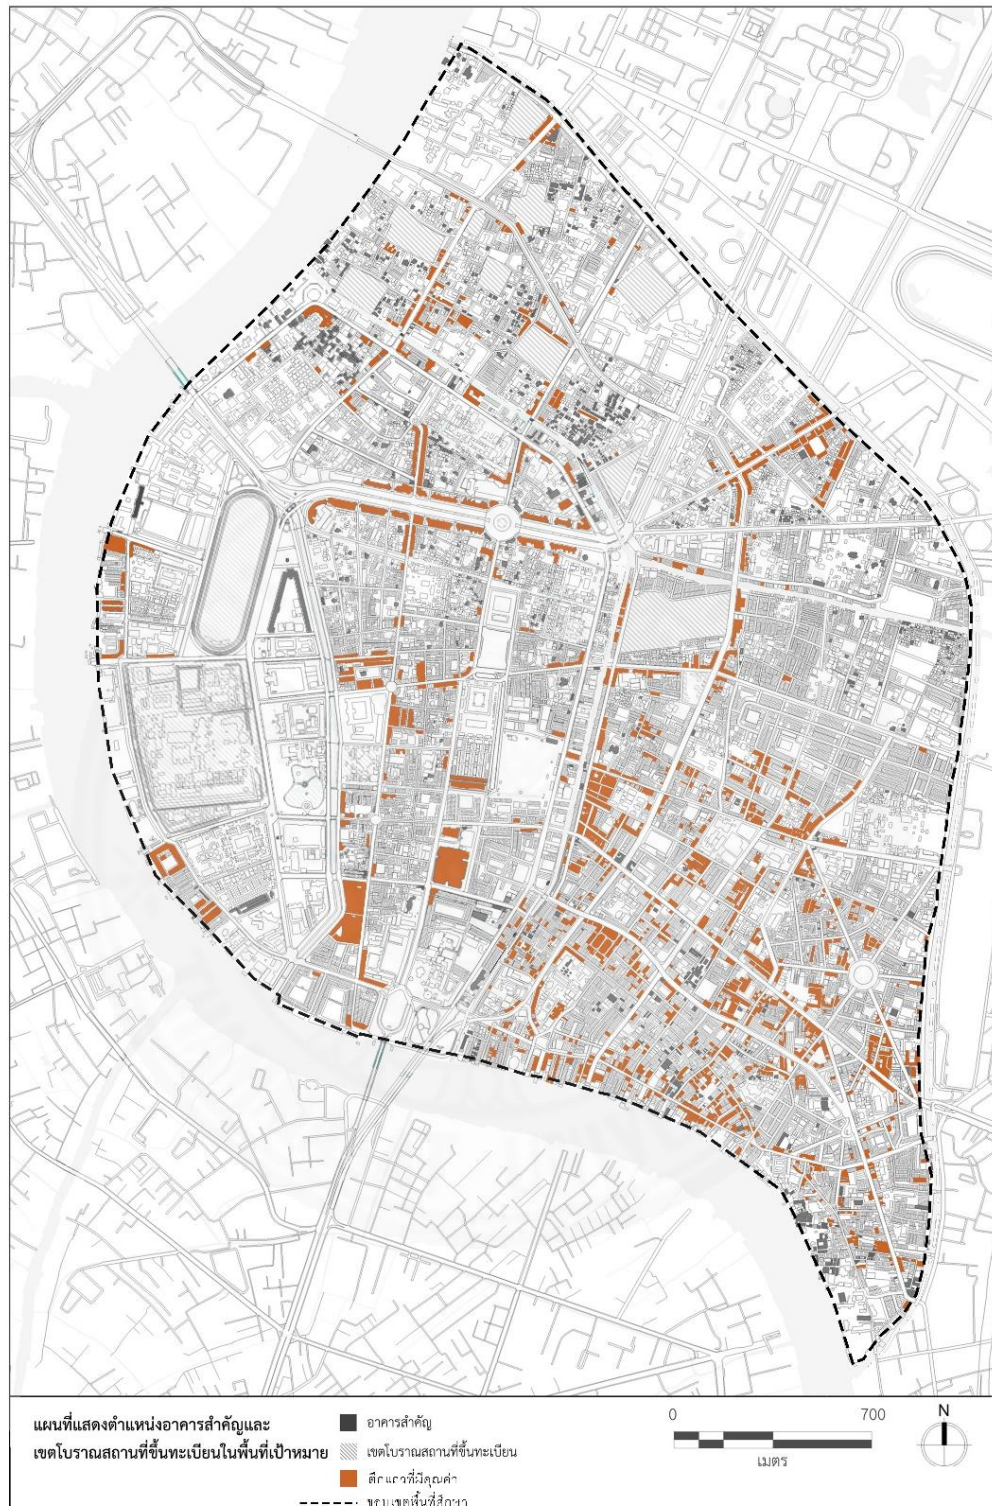
ภาพที่ 1.2 อาคารที่มีคุณค่าในพื้นที่กรุงรัตนโกสินทร์และพื้นที่ต่อเนื่อง. ดัดแปลงจาก อาคารที่มีคุณค่าในพื้นที่ต่อเนื่องกรุงรัตนโกสินทร์ฝั่งตะวันออก, โดย กองจัดรูปที่ดินและปรับปรุงฟื้นฟูเมือง สำนักผังเมือง, 2558 และ อมรรัตน์ เทียบอัน, 2557.

(1) พื้นที่บริเวณกรุงรัตนโกสินทร์และพื้นที่ต่อเนื่องฝั่งตะวันออก มีตึกแถวเป็นองค์ประกอบที่สำคัญของเมือง ทั้งยังเป็นตึกแถวที่เข้าเกณฑ์อาคารที่มีคุณค่าจำนวนมาก (ภาพที่ 1.2) ซึ่งมีสภาพทรุดโทรม ขาดการดูแลและการอนุรักษ์ที่จริงจัง ทั้งนี้กรรมสิทธิ์ที่ดินในพื้นที่ต่อเนื่องกรุงรัตนโกสินทร์ฝั่งตะวันออกส่วนใหญ่กรรมสิทธิ์ที่ดินเป็นของภาคเอกชนและองค์กรนิติบุคคล ทั้งยังไม่ได้ขึ้นทะเบียนโบราณสถาน (สำนักผังเมือง, 2558) ควรได้รับการอนุรักษ์อย่างจริงจังเพื่อรักษาคุณค่าความสำคัญระดับท้องถิ่นไว้ จึงเหมาะต่อการหาแนวทางในการอนุรักษ์ตึกแถวที่คุณค่าต่อบางส่วนได้ผ่านกระบวนการปรับปรุงฟื้นฟูแล้วจึงเหมาะสำหรับการพิจารณาเป็นกรณีศึกษาสำหรับงานวิจัยนี้

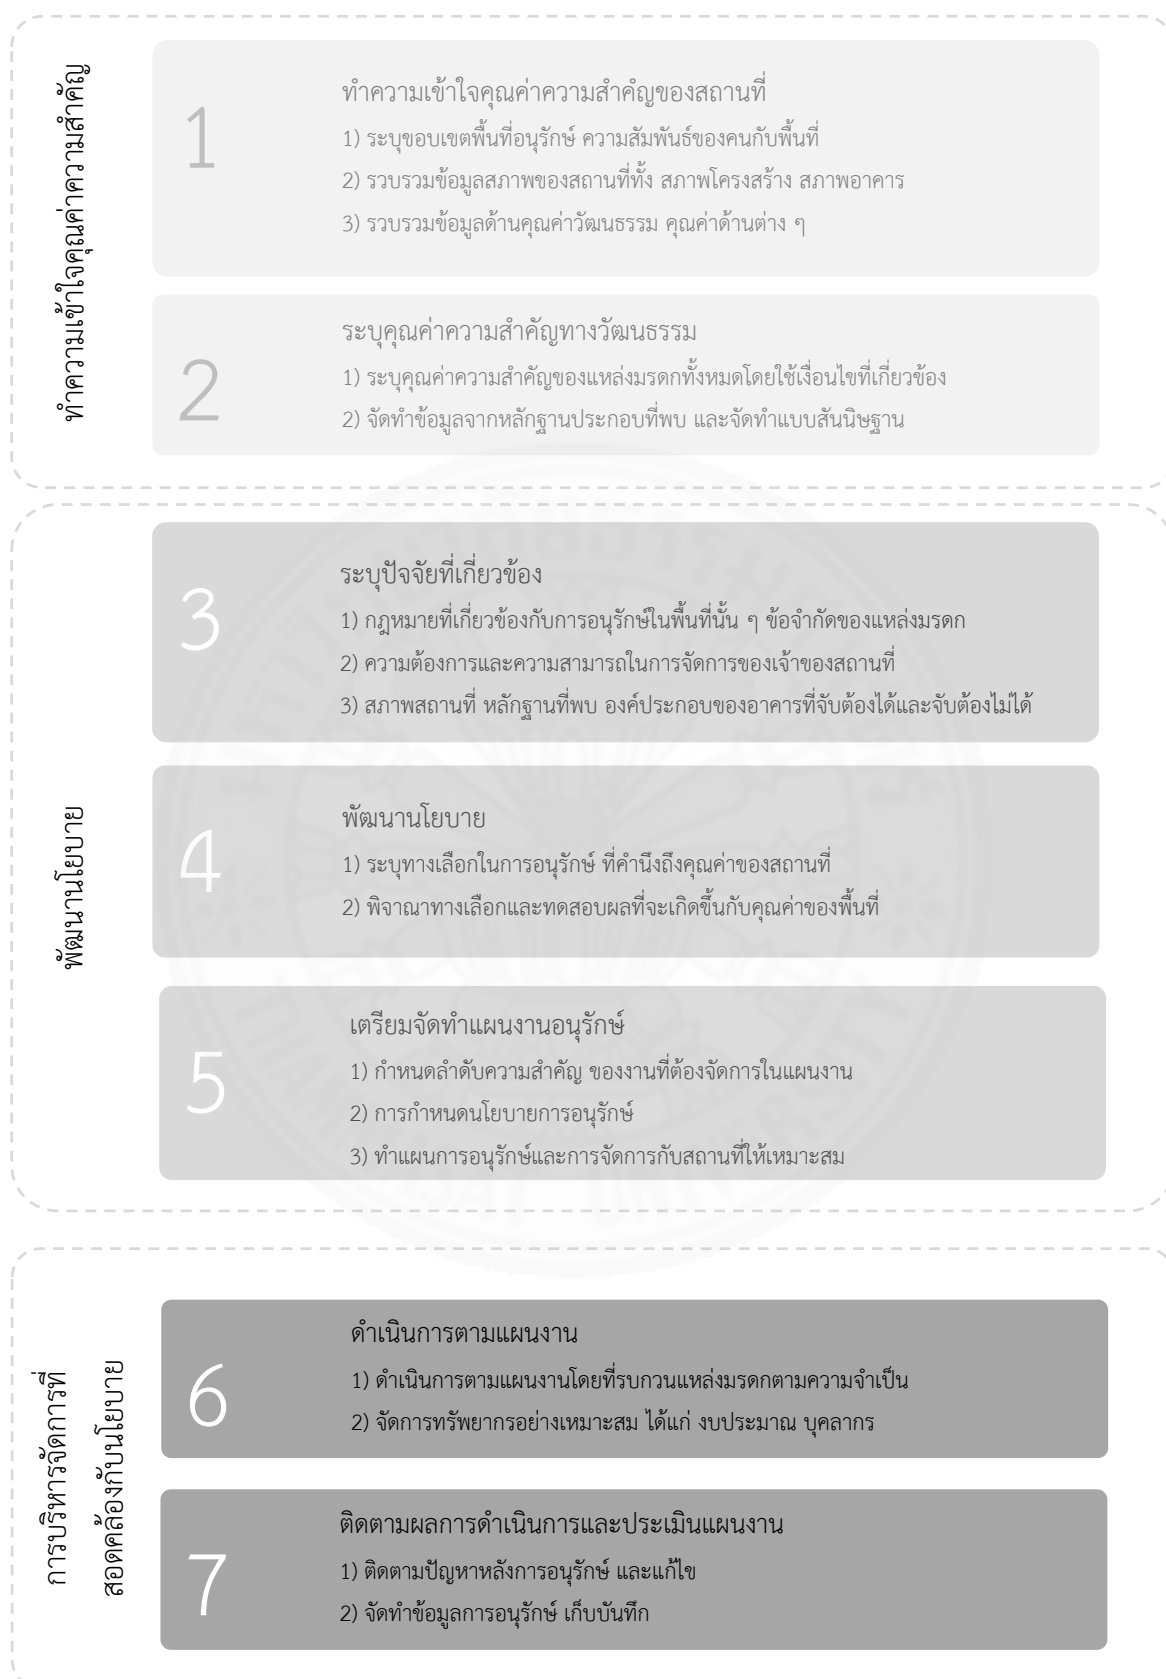
ภาพที่ 2.5 กระบวนการวางแผนการอนุรักษ์ อ้างอิงจาก *The Burra Charter*, Australia ICOMOS, 1979, สืบค้นจาก <http://australia.icomos.org/publications/burra-charter-practice-notes>

(3) การบริหารจัดการที่สอดคล้องกับนโยบาย ได้แก่ การดำเนินการตามแผนงานโดยที่รบกวนแหล่งมรดกตามความจำเป็นและจัดการทรัพยากรอย่างเหมาะสม การอนุรักษ์ที่ตีมักเห็นงานน้อยแต่ให้งบประมาณสูง ต้องใช้ผู้เชี่ยวชาญด้านต่าง ๆ เพื่อให้งานมีคุณภาพไปตามแนวทางนโยบายที่ได้กำหนดไว้ ขั้นตอนสุดท้ายคือ ติดตามผลการดำเนินการและประเมินแผนงาน (ดังภาพที่ 2.5)

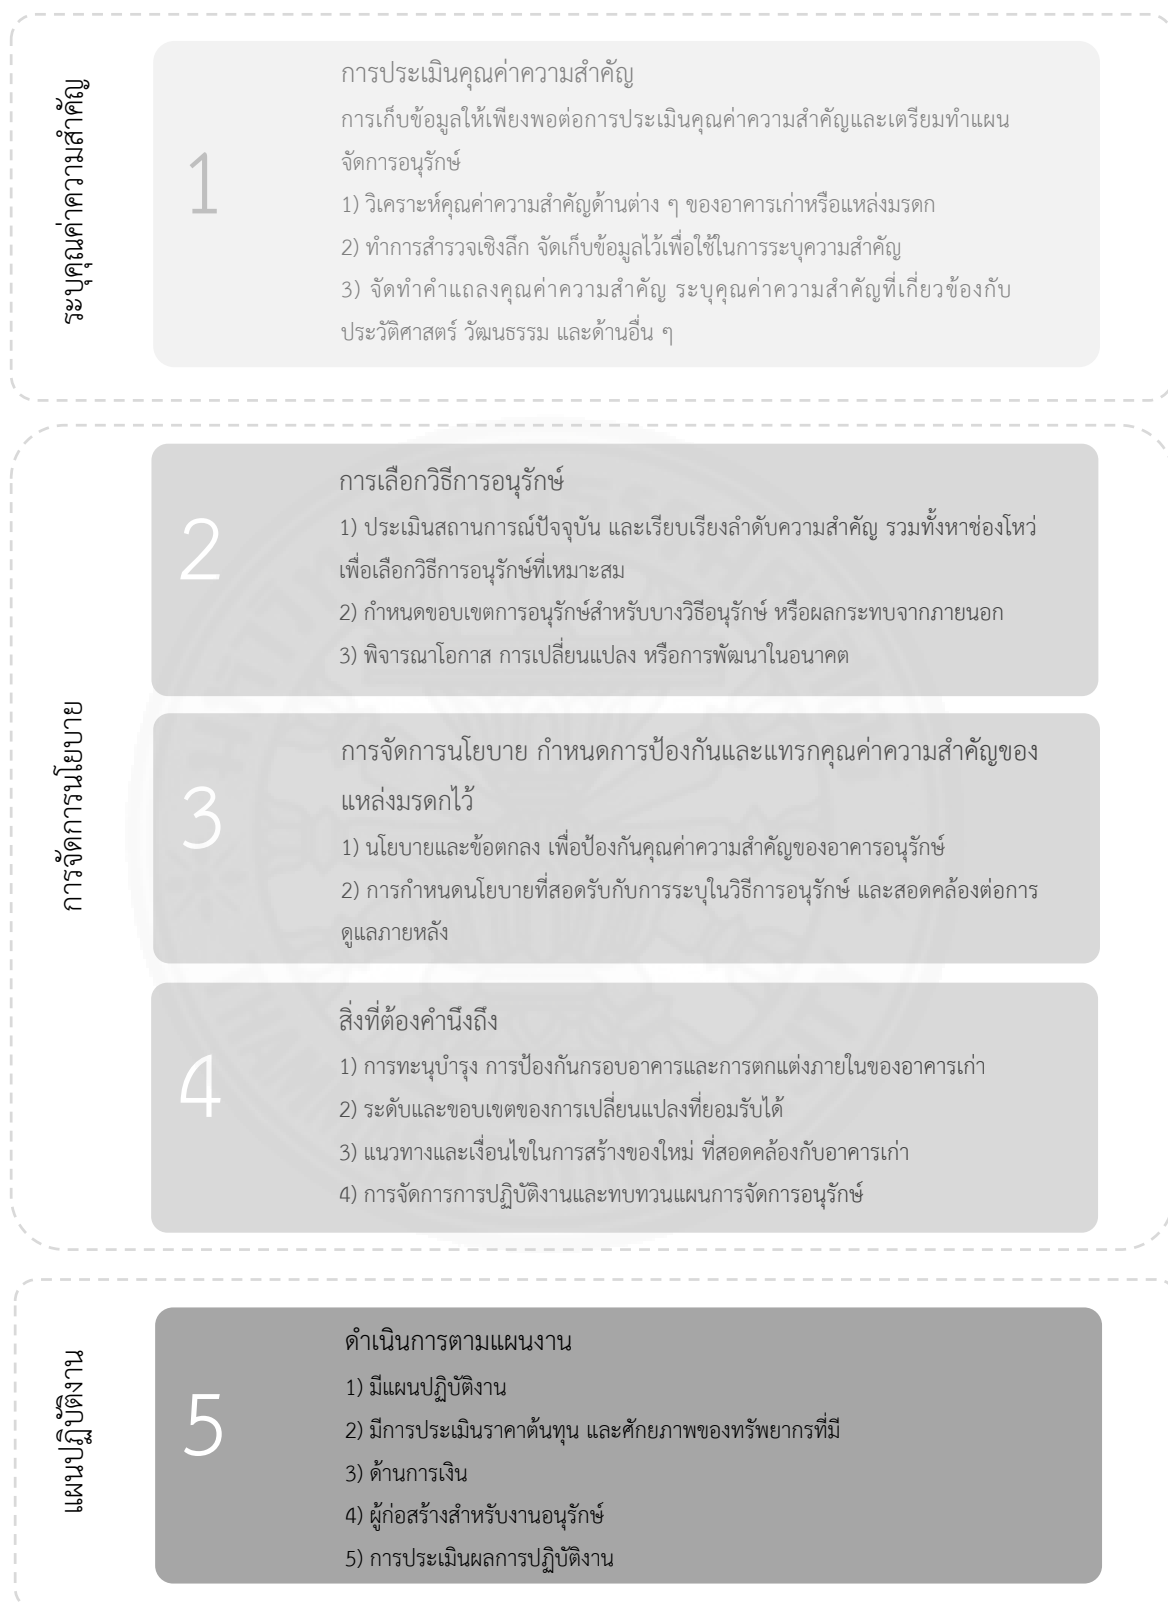
ภาพที่ 2.6 แสดงแผนการจัดการอนุรักษ์อาคารเก่า ดัดแปลงจาก *Architecture Conservation : Principles and practice* (p. 91-110). by Aylin Orbasi, 2008, New Delhi: Blackwell

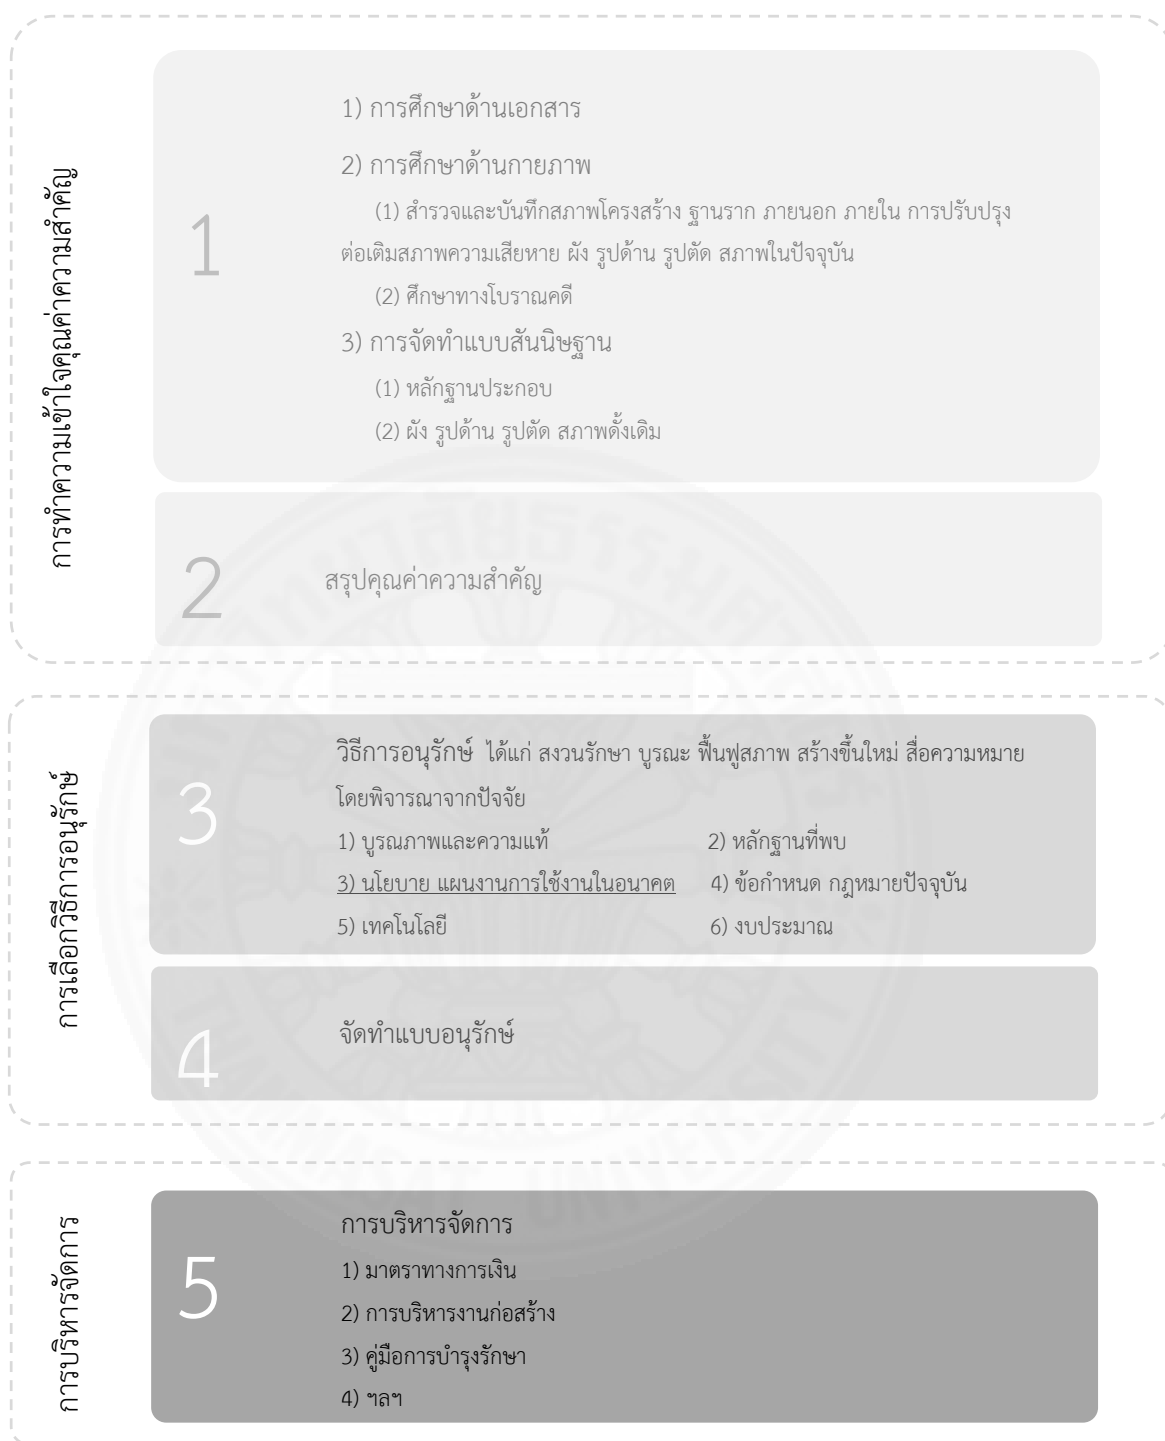
ภาพที่ 2.7 กระบวนการวางแผนการอนุรักษ์ในประเทศไทย โดยสำนักงานทรัพย์สินส่วนพระมหากษัตริย์. จากอนุรักษ์นิยาคาร, โดย ยงธนิศร์ พิมลเสถียร, 2559, นครปฐม: บริษัท รุ่งศิลป์การพิมพ์(1997) จำกัด.

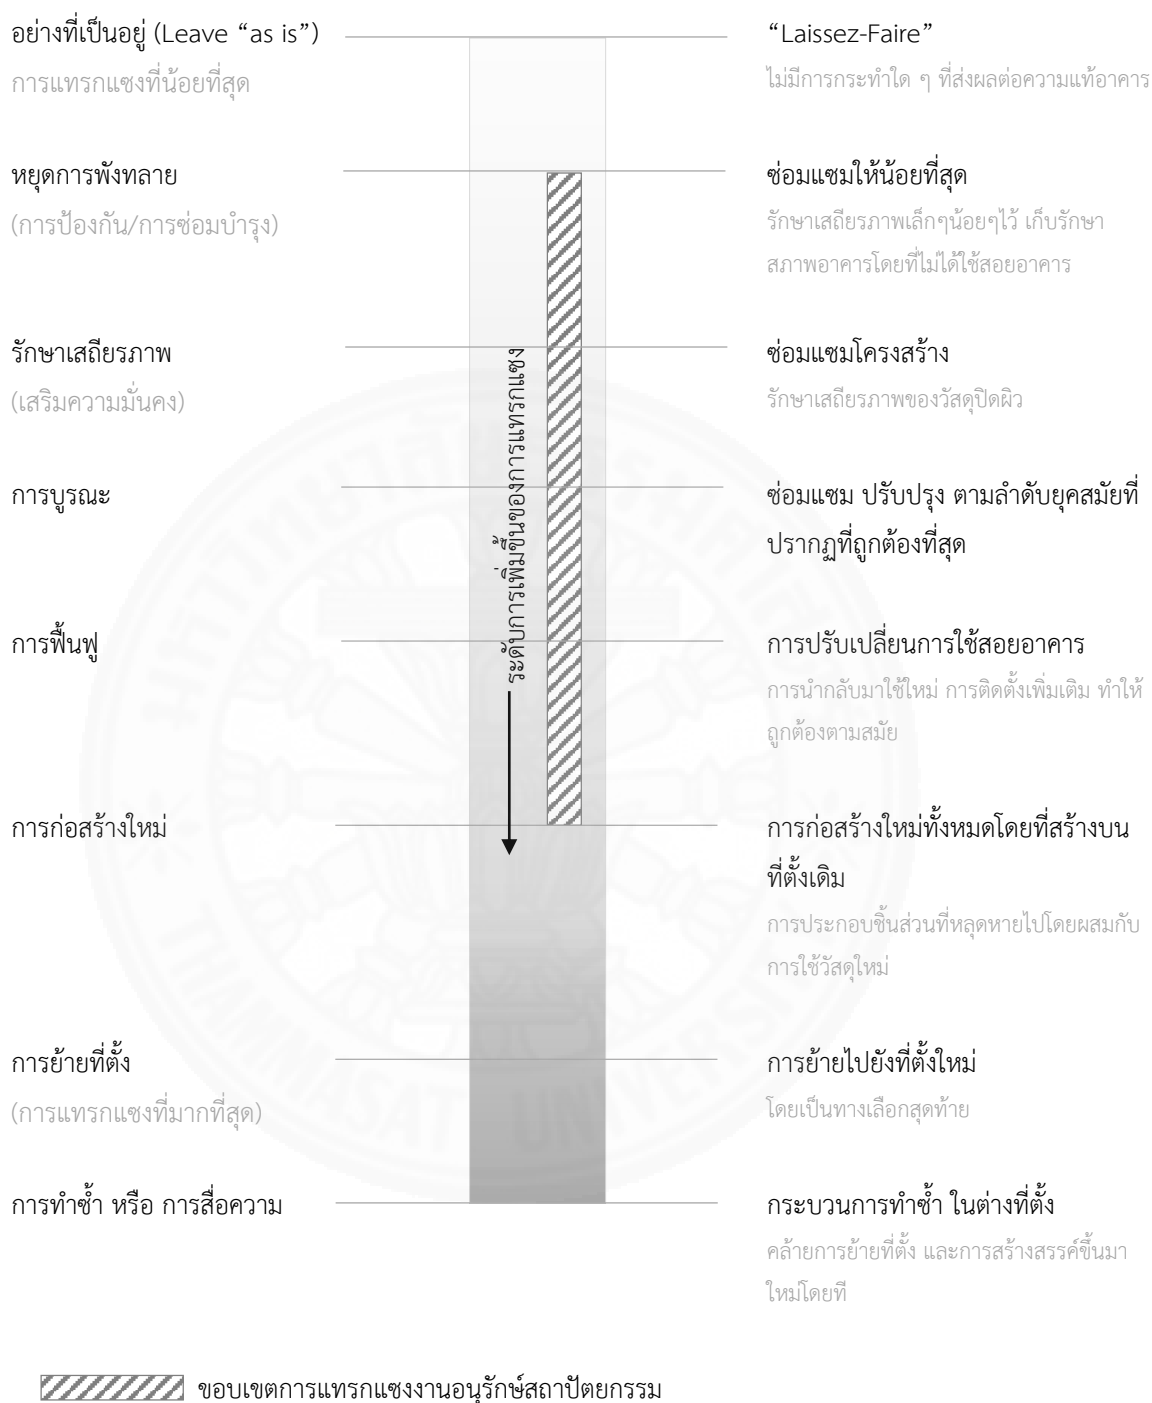
ภาพที่ 2.8 แสดงระดับของการแทรกแซง จาก *Time Honored: A Global View of Architectural Conservation*, by John H. Stubbs, 2009, New jersey: John Wiley&Sons Inc.

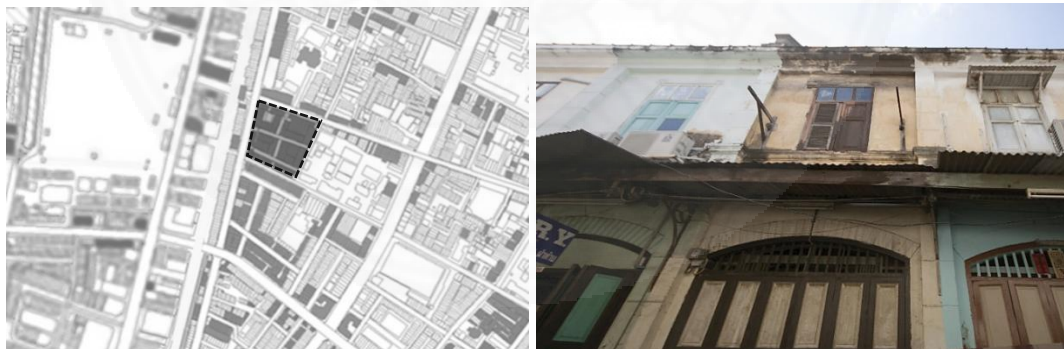
ในอดีตกลุ่มตึกแถวได้ประกอบกิจการผลิตอุปกรณ์เพื่อการค้าส่งในย่านใกล้เคียง ในปัจจุบันยังคงประกอบกิจการแบบเดิม โดยที่ไม่มีการเปลี่ยนแปลงการใช้สอยและรูปแบบอาคาร เพราะยังสามารถใช้ประโยชน์จากอาคารได้ตามเดิมและมีความไม่แน่นอนในการเปลี่ยนแปลงสัญญาเช่า ทั้งนี้เจ้าของที่ดินไม่ได้มีนโยบายในการดูแลปรับปรุงกลุ่มตึกแถว ผู้เช่ามีความต้องการที่จะยังคงลักษณะวิถีชีวิตรูปแบบเดิม และทราบว่ากลุ่มตึกแถวเป็นอาคารเก่าควรค่าอนุรักษ์จากการที่มีนักวิจัยขอทำการสำรวจกลุ่มตึกแถวไว้ ในปัจจุบันกลุ่มผู้เช่าไม่ได้ดำเนินการใด ๆ กับอาคาร เว้นการซ่อมแซมและเปลี่ยนวัสดุใหม่ในส่วนที่ผู้เช่าต้องการใช้งานได้เหมือนเดิม จากการเก็บข้อมูลพบว่า ลักษณะทางกายภาพของกลุ่มตึกแถวชุมชนวังแดงมีปัญหาจากความเก่าแก่ของโครงสร้าง ได้แก่ ความชื้นที่เกิดกับผนังรับน้ำหนัก ปัญหาปลวกบริเวณพื้นไม้ทั้งสองชั้น และความทรุดโทรมลงขององค์ประกอบอาคาร ในปัจจุบันลักษณะทางกายภาพของตึกแถวชุมชนวังแดง ยังคงสภาพเก่า ผิดอาคารภายนอก ลอกผู้เช่า องค์ประกอบของกรอบอาคารชำรุด หลุดเสียหาย ภายในยังคงมีปัญหาที่เกิดจากการใช้งานอาคารมาอย่างยาวนาน และอาจมีปัญหาการรับน้ำหนักของโครงสร้างพื้นที่แบ่งรับน้ำหนักจากอุปกรณ์การผลิตของกิจการที่ดำเนินมาอย่างต่อเนื่องของชุมชน

ภาพที่ 4.1 แสดงแผนที่ที่ตั้งและภาพถ่ายกลุ่มตึกแถวชุมชนวังแดง, โดยผู้วิจัย ถ่ายเมื่อ 20 มกราคม 2560.

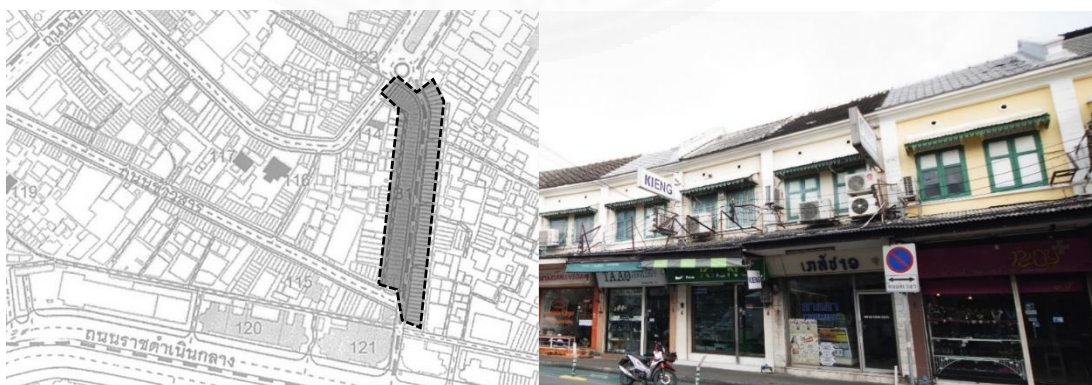
กลุ่มตึกแถวมีการต่อเติมกรอบอาคาร ในส่วนของหน้าร้านสำหรับการค้ามีการเปลี่ยนแปลงรูปแบบการออกแบบและวัสดุเกือบทั้งหมดของกลุ่มอาคาร ทั้งนี้เจ้าของที่ดินมีนโยบายในการรักษากลุ่มตึกแถวตะนาว โดยการควบคุมการเปลี่ยนแปลงกรอบอาคารตามระเบียบของโบราณสถาน โบราณสถาน ซึ่งผู้เช่าที่ดำเนินกิจการในปัจจุบันไม่สามารถเปลี่ยนแปลงกายภาพอาคารได้อีก จากการเก็บข้อมูลพบว่าลักษณะทางกายภาพในปัจจุบันลักษณะทางกายภาพของตึกแถวริมถนนตะนาว ช่วงที่ 1 ยังคงสภาพที่ถูกต่อเติมเปลี่ยนแปลงรูปแบบไปแล้ว ในชั้นหนึ่งลักษณะทางกายภาพรูปแบบถูกตัดแปลงไปอย่างมาก ได้แก่ องค์กรประกอบและรายละเอียดผิวอาคาร ในชั้นสองมีลักษณะทางกายภาพที่สมบูรณ์กว่าชั้นล่าง มีการเพิ่มขยายคาเหนือประตู แต่ไม่กระทบต่อรูปแบบดั้งเดิมของอาคารและปัญหาจากความเก่าแก่ของอาคาร ได้แก่ ความชื้นที่เกิดกับผนังรับน้ำหนัก

ภาพที่ 4.2 แสดงแผนที่ที่ตั้งและภาพถ่ายกลุ่มตึกแถวริมถนนตะนาว ช่วงที่ 1, โดยผู้วิจัย ถ่ายเมื่อ 11 มกราคม 2560.

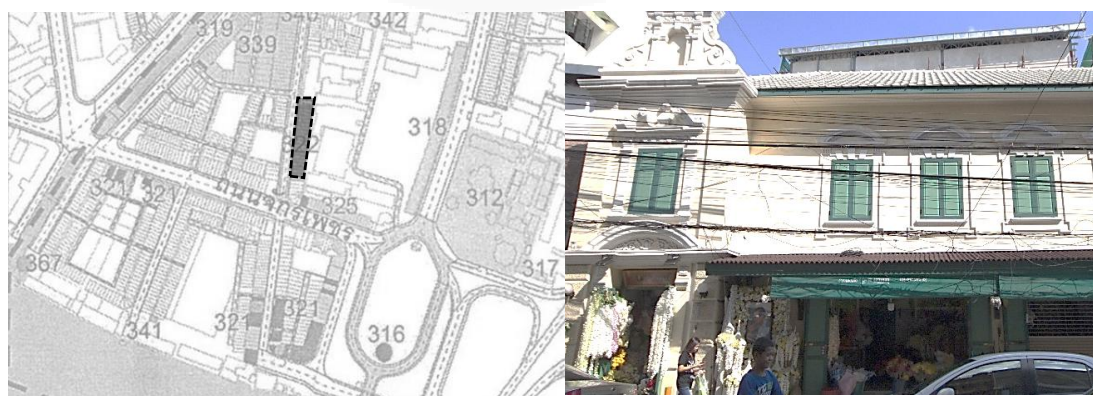
ก่อนการบูรณะกลุ่มดึกแถวมีสภาพที่เก่าและถูกใช้งานหนักมาเป็นเวลานาน เพราะลักษณะการใช้สอยทำให้ผนังและพื้นต้องโดนน้ำอยู่ตลอดเวลา ทำให้เจ้าของที่ดินต้องการบูรณะเพื่อคงความงามและรักษาโครงสร้างของกลุ่มดึกแถวไว้ ทั้งนี้เจ้าของที่ดินมีนโยบายในการอนุรักษ์และมีการศึกษา สสำรวจสภาพอาคารก่อนการบูรณะ ซึ่งผู้เช่าของกลุ่มดึกแถวถนนบ้านหม้อ(เฟส 1) มีความประสงค์ในการบูรณะดึกแถวเช่นกัน จากการเก็บข้อมูลพบว่า ลักษณะทางกายภาพของกลุ่มดึกแถวถนนบ้านหม้อมีปัญหาอาคารทรุดตัว และความชื้นขึ้นผนังรับน้ำหนัก แต่สภาพกรอบอาคารมีความสมบูรณ์และเสียหายน้อยมากเมื่อเทียบกับดึกแถวถนนบ้านหม้อเฟส 2 ในปัจจุบันลักษณะทางกายภาพของดึกแถวถนนบ้านหม้อ(เฟส 1) หลังการบูรณะมีลักษณะทางกายภาพที่สมบูรณ์องค์ประกอบและผิวรายละเอียดยังคงรูปแบบดั้งเดิม มีส่วนต่อเติมพื้นที่การใช้สอยอยู่ด้านหลังซึ่งถูกหลังคาของรูปด้านอาคารบังไว้จึงไม่กระทบต่อบูรณภาพของอาคาร

ภาพที่ 4.3 แสดงแผนที่ที่ตั้งและภาพถ่ายกลุ่มดึกแถวถนนบ้านหม้อ, โดยผู้วิจัย ถ่ายเมื่อ 20 มกราคม 2560.

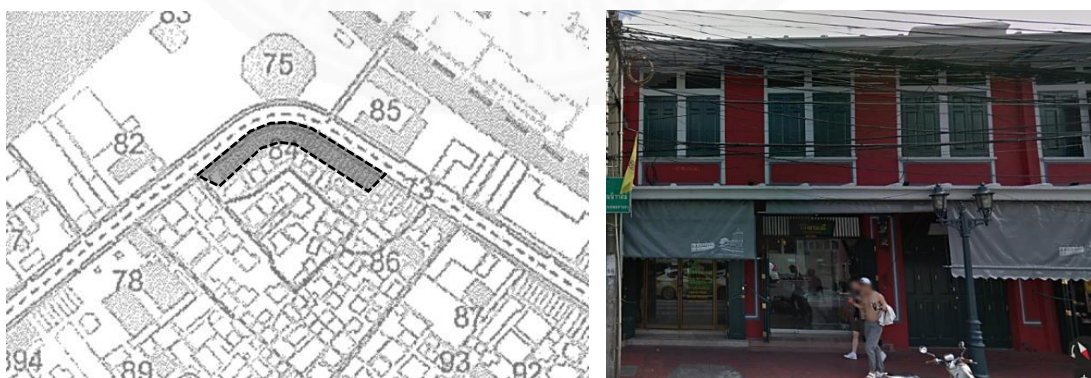
บริเวณที่ตั้งของตึกแถวคือชุมชนตรอกไก่แจ้ เป็นชุมชนเก่าแก่ ทำการค้าขายแบบร้านขายของชำทั่วไป เมื่อเวลาผ่านไปร้านค้ารายเก่าเปลี่ยนผู้เช่าเปิดกิจการรูปแบบใหม่ ทำให้จึงเกิดการเปลี่ยนแปลงรูปด้านอาคาร จนเจ้าของที่ดินมีนโยบายในการควบคุมการเปลี่ยนแปลงและต้องการปรับปรุงให้กลุ่มตึกแถวกลับไปมีสภาพทางกายภาพที่เหมือนกัน ทั้งนี้ผู้เช่าในกลุ่มตึกแถวก็มีความประสงค์ในการปรับปรุงซ่อมแซมให้อาคารมีความสมบูรณ์เรียบร้อยเช่นกัน จากการเก็บข้อมูลพบว่า ลักษณะทางกายภาพของกลุ่มตึกแถวโค้งถนนพระอาทิตย์ สภาพกายภาพภายนอกมีความแตกต่างกันเป็นระเบียบ และมีงานระบบปรับอากาศที่ตั้งไม่เหมาะสม ในปัจจุบันลักษณะทางกายภาพของตึกแถวโค้งถนนพระอาทิตย์ หลังการปรับปรุงมีลักษณะทางกายภาพที่เป็นระเบียบสวยงาม องค์กรประกอบและผิวรายละเอียดยังคงรูปแบบดั้งเดิม มีการเปลี่ยนที่ตั้งงานระบบปรับอากาศไว้ด้านหลังอาคาร

ภาพที่ 4.6 แสดงแผนที่ที่ตั้งและภาพถ่ายตึกแถวโค้งถนนพระอาทิตย์, โดยผู้วิจัย ถ่ายเมื่อ 2 มีนาคม 2560.

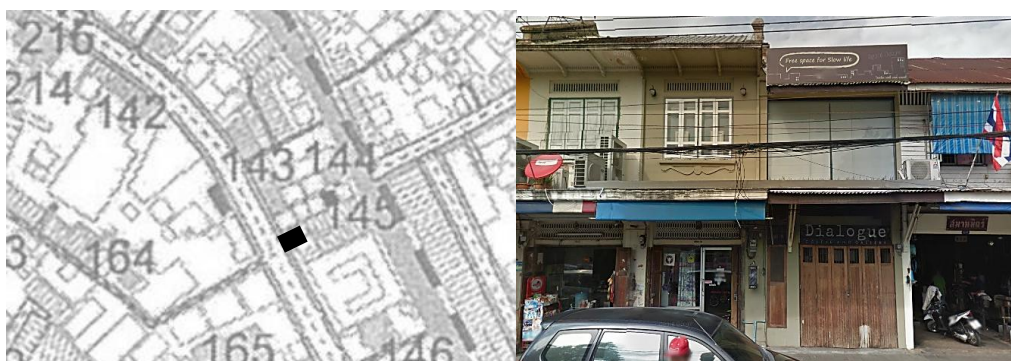
ตึกแถวเก่าบนถนนพระสุเมรุมีความเก่าแก่เป็นคุณค่าที่จับต้องไม่ได้ และพื้นที่ยังคงความสงบเงียบในขณะที่อยู่บนเส้นทางที่ท่องเที่ยว ผู้เช่าจึงเห็นความเหมาะสมกับการเปิดกิจการ ทั้งนี้เจ้าของที่ดินไม่ได้มีนโยบายในการอนุรักษ์ตึกแถวเก่า ผู้เช่าจึงสามารถปรับเปลี่ยนรูปแบบตึกแถวได้ตามต้องการ ผู้เช่ามีความประสงค์ในการปรับปรุงให้อาคารสามารถรองรับการใช้สอยใหม่และรักษาความเก่าแก่ของอาคารไว้ จากการเก็บข้อมูลพบว่า ลักษณะทางกายภาพของตึกแถวริมถนนพระสุเมรุ มีสภาพภายนอกที่ดูพัง และงานระบบของอาคารไม่สะดวกต่อการใช้งาน รวมทั้งสภาพโครงสร้างอาคารที่ไม่แข็งแรงพอกับลักษณะการใช้สอยใหม่ ในปัจจุบันร้าน Dialogue coffee and gallery หลังการปรับปรุงมีลักษณะทางกายภาพที่ แข็งแรงสามารถรองรับการใช้งานใหม่ได้ องค์ประกอบและรายละเอียดการออกแบบอาคารมีการเปลี่ยนรูปแบบบางส่วนเป็นสมัยใหม่ ทำให้ภาพรวมของกลุ่มอาคารมีความแตกต่างกันตามสีสันทันและองค์ประกอบที่เพิ่มเข้ามา

ภาพที่ 4.7 แสดงแผนที่ที่ตั้งและภาพถ่ายร้าน Dialogue coffee and Gallery, โดยผู้วิจัย ถ่ายเมื่อ 20 มกราคม 2560.

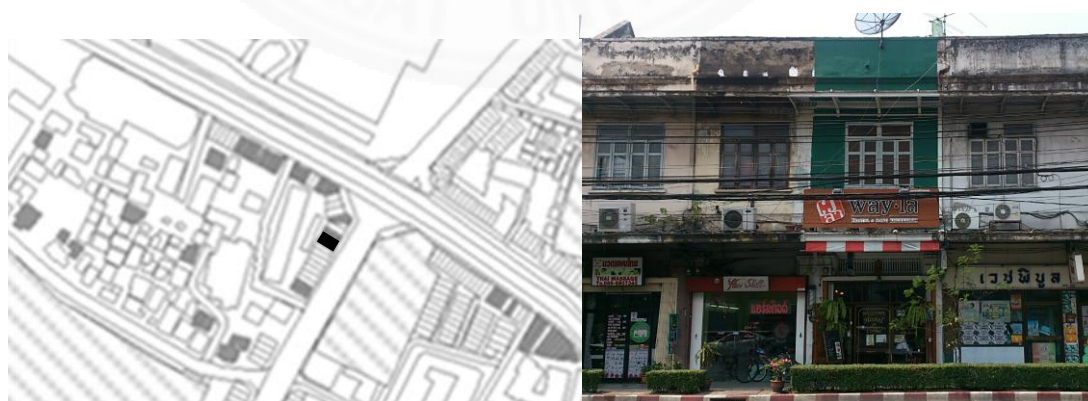
ผู้เช่ามีแนวคิดในการทำธุรกิจโรงแรม จึงมองหาตึกแถวที่มีสภาพแข็งแรงดี และสามารถปรับเปลี่ยนการใช้งานโดยใช้งบประมาณน้อยเพื่อดัดแปลงเป็นโรงแรม จึงเลือกเช่าตึกแถวแห่งนี้ เพราะเดิมถูกใช้งานเป็นที่พักคนงาน ความเสียหายของอาคารจึงน้อยมาก ผู้เช่าจึงดัดแปลงภายในอาคารและต่อเติมพื้นที่การใช้งานโดยที่คำนึงถึงการรักษาองค์ประกอบที่มีอยู่เดิมของอาคารไว้ โดยที่เจ้าของที่ดินไม่ได้มีนโยบายในการอนุรักษ์ตึกแถวเก่า จากการเก็บข้อมูลพบว่าลักษณะทางกายภาพของตึกแถวมีสภาพโครงสร้างพื้นชั้นสองไม่แข็งแรงพอกับลักษณะการใช้สอยใหม่ แต่พื้นไม้ยังสามารถใช้งานได้ดี รวมทั้งองค์ประกอบอาคารที่มีสภาพดี สมบูรณ์ ในปัจจุบันโรงแรม Way La hostel หลังการปรับปรุงมีลักษณะทางกายภาพที่สามารถรองรับการใช้งานใหม่ได้ องค์ประกอบและรายละเอียดกรอบอาคารยังคงเดิม มีการปรับเปลี่ยนการใช้งานของพื้นที่และต่อเติมพื้นที่ชั้นลอยในชั้นสอง

ภาพที่ 4.9 แสดงแผนที่ที่ตั้งและภาพถ่ายโรงแรม Way La hostel, โดยผู้วิจัย ถ่ายเมื่อ 2 มีนาคม 2560.

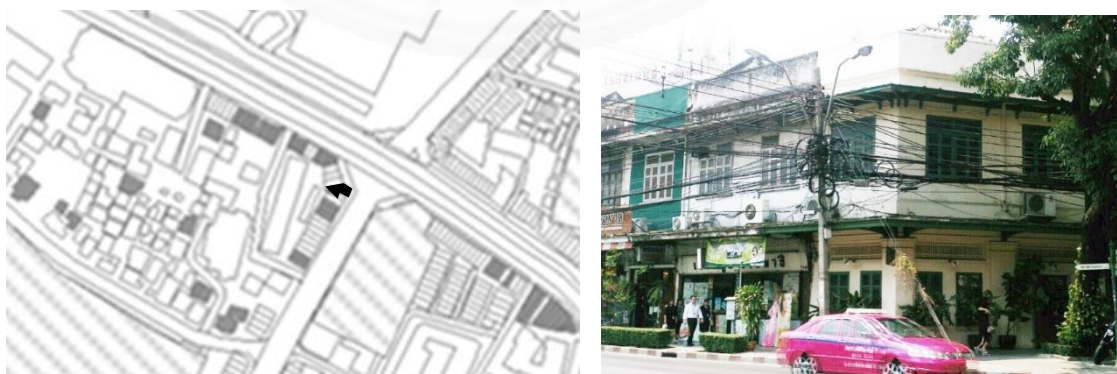
ผู้เช่ามีแนวคิดในการอนุรักษ์ มีการศึกษาเกี่ยวกับตึกแถวรูปแบบชิโนโปรตุกีส จึงมองหาตึกแถวรูปแบบชิโนโปรตุกีสและเช่าเพื่อดำเนินการปรับปรุง โดยดัดแปลงเป็นร้านอาหารและแกลลอรีจากแต่เดิมเป็นร้านขายของทั่วไป ต่อเติมชั้นลอยและเพิ่มพื้นที่ใช้สอยให้มากขึ้นโดยที่เจ้าของที่ดินไม่ได้มีนโยบายในการอนุรักษ์ตึกแถวเก่า จากการเก็บข้อมูลพบว่า ลักษณะทางกายภาพของตึกแถวมีสภาพโครงสร้างพื้นชั้นสองไม่แข็งแรงพอกับลักษณะการใช้สอยใหม่ และสภาพโครงสร้างพื้นไม้และเพดานไม้บางส่วนผุพัง ผิวอาคารและลักษณะรูปแบบของตึกแถวถูกเปลี่ยนแปลงไปมากตามการใช้งาน ในปัจจุบันร้าน Dragon Eyes หลังการปรับปรุงมีลักษณะทางกายภาพที่สามารถรองรับการใช้งานใหม่ได้ องค์กรประกอบและรายละเอียดกรอบอาคารถูกเปลี่ยนให้มีรูปแบบคล้ายเดิมลอกเลียนแบบจากอาคารข้างเคียง มีการปรับเปลี่ยนการใช้งานของพื้นที่และต่อเติมพื้นที่ชั้นลอย และเปลี่ยนระบบสุขาภิบาล

ภาพที่ 4.10 แสดงแผนที่ที่ตั้งและภาพถ่ายร้าน Dragon Eyes, โดยผู้วิจัย ถ่ายเมื่อ 9 มีนาคม 2560.

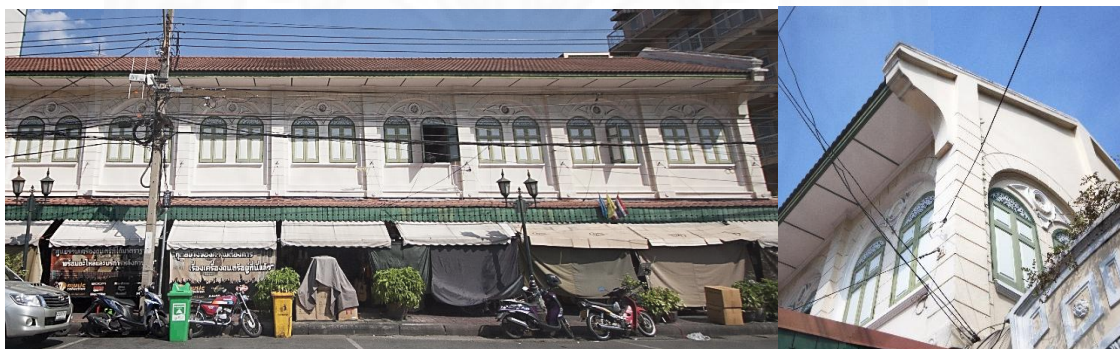
ภาพที่ 4.11 แสดงภาพรวมของกลุ่มตึกแถวริมถนนอัษฎางค์(ภาพซ้าย) และรายละเอียดของกรอบอาคารตามรูปแบบดั้งเดิม(ภาพขวา), โดยผู้จัดทำ ถ่ายเมื่อ 20 มกราคม 2560.

**ตึกแถวถนนอัษฎางค์ ตรงข้ามศาลฎีกา** ใช้วิธีบูรณะโดยดำเนินการที่เป็นไปตามมาตรฐานดังนี้ ลักษณะทางใช้สอย: อาคารเป็นตึกแถวการค้าส่วนหนึ่งของบริเวณคลองหลอดที่ผู้คนรับรู้ การใช้สอยมีความต่อเนื่องจากอดีตโดยผู้เช่าไม่ได้เปลี่ยนแปลงพื้นที่ใช้งาน องค์ประกอบและงานฝีมือ: ผู้ดำเนินการได้เก็บองค์ประกอบและวัสดุ โครงสร้างและรายละเอียดอาคารรวมทั้งเทคนิคการก่อสร้างและงานฝีมือที่ประดับผิวอาคารไว้ในรูปแบบเดิม ภาพรวมอาคาร: เป็นตามรูปแบบดั้งเดิม ไม่มีการเปลี่ยนแปลงกรอบอาคาร การจัดทำเอกสาร: มีการจัดทำเอกสารบันทึกรูปแบบอาคารในปัจจุบัน เอกสารแสดงรูปแบบดั้งเดิมและบันทึกรายละเอียดของวัสดุ และเอกสารแบบการบูรณะเทคนิคการรักษา: ในส่วนขององค์ประกอบหรือวัสดุที่มีความชำรุด ผู้ดำเนินการใช้การซ่อมแซมให้มีรูปแบบ สี และพื้นผิวตามเดิม ผู้ดำเนินการเลือกใช้วัสดุและวิธีที่กระทบต่อโครงสร้างเก่าของอาคารให้น้อยที่สุด เช่น การเลือกใช้ปูนสำหรับงานอนุรักษ์ที่มีโซเดียมต่ำ วัตถุประสงค์: ผู้ดำเนินการทำการสำรวจศึกษาสภาพโครงสร้างอาคารเพื่อตรวจสอบสภาพความคงทนของฐานรากโดยและมีข้อห้ามสำหรับการซ่อมแซมโครงสร้างอาคารของผู้เช่า

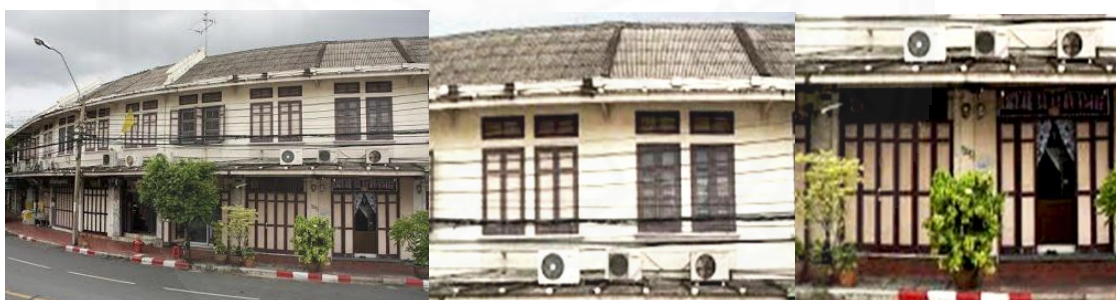
ภาพที่ 4.12 แสดงกลุ่มตึกแถวโค้งถนนพระอาทิตย์ก่อนการบูรณะ(ภาพซ้าย) และ องค์ประกอบต่อเติม (ภาพกลางและขวา) จาก ย่านเก่าในบางกอก, สืบค้นจาก <https://sites.google.com/site/ibkkgroup3>

ลักษณะทางใช้สอย: เป็นตึกแถวการค้าส่วนหนึ่งของบริเวณบางลำพูที่ผู้คนรับรู้ มีการใช้สอยที่ต่อเนื่องจากอดีตปะปนการใช้สอยใหม่ซึ่งได้อิทธิพลจากพื้นที่โดยรอบบริเวณถนนพระอาทิตย์ องค์กรประกอบและงานฝีมือ: เก็บองค์ประกอบและวัสดุ โครงสร้างและรายละเอียดอาคารรวมทั้งเทคนิคการก่อสร้างและงานฝีมือที่ประดับผิวอาคารไว้ในรูปแบบเดิมและนำองค์ประกอบและวัสดุที่นอกเหนือจากรูปแบบดั้งเดิมออก ภาพรวมอาคาร: เป็นตามการออกแบบดั้งเดิม โดยมีการเปลี่ยนแปลงสีของกรอบอาคาร การจัดทำเอกสาร: มีการจัดทำเอกสารบันทึกรูปแบบอาคารในปัจจุบัน เอกสารแสดงรูปแบบดั้งเดิมและบันทึกรายละเอียดของวัสดุ และเอกสารแบบการบูรณะ เทคนิคการรักษา: ในส่วนขององค์ประกอบหรือวัสดุดั้งเดิมที่มีความชำรุด ผู้ดำเนินการซ่อมแซมให้มีการออกแบบ พื้นผิวตามรูปแบบเดิมที่ปรากฏในหลักฐาน ยกเว้นสีของอาคาร ผู้ดำเนินการเลือกใช้วัสดุและวิธีการรักษาที่กระทบต่อโครงสร้างอาคารให้น้อยที่สุด ด้วยการทาสีและนำองค์ประกอบที่มีรูปแบบดั้งเดิมมาทดแทน วัตถุประสงค์: ผู้ดำเนินการทำการสำรวจศึกษาสภาพโครงสร้างอาคาร มีข้อปฏิบัติสำหรับการซ่อมแซมโครงสร้างอาคารจัดทำไว้แก่ผู้เช่า

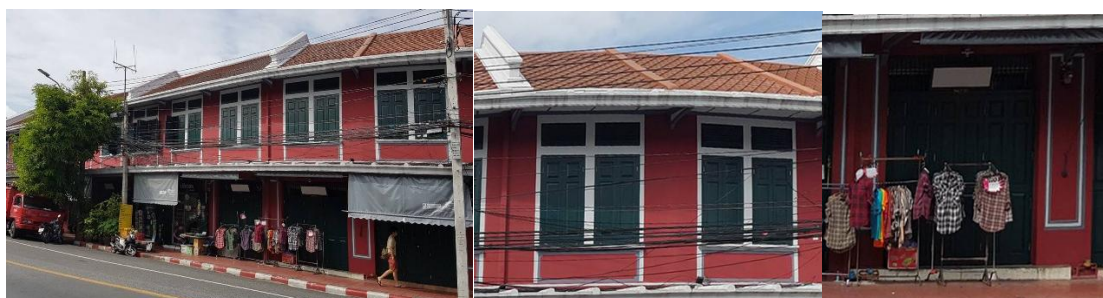
ภาพที่ 4.13 แสดงกลุ่มตึกแถวโค้งถนนพระอาทิตย์, โดยผู้วิจัย ถ่ายเมื่อ 2 มีนาคม 2560.

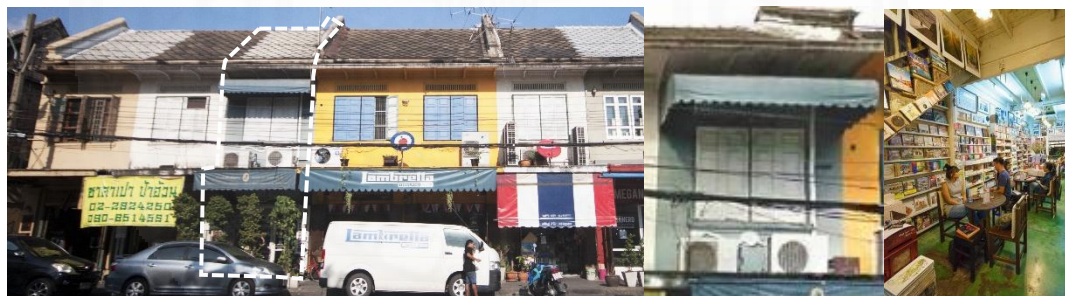
ภาพที่ 4.15 แสดงภาพถ่ายร้าน Passport Bookstore กลุ่มตึกแถวถนนพระสุเมรุ(ภาพซ้าย) และการติดกันสาดและเครื่องปรับอากาศเป็นองค์ประกอบที่นอกเหนือจากรูปแบบดั้งเดิม(ภาพกลาง), โดยผู้วิจัย ถ่ายเมื่อ 20 มกราคม 2560.

**ร้าน Passport Bookstore ถนนพระสุเมรุ** ใช้วิธีปรับปรุงฟื้นฟูอาคารโดยดำเนินการที่เป็นไปตามมาตรฐานดังนี้ ลักษณะทางใช้สอย: แต่เดิมเป็นที่พักคนงานปรับเปลี่ยนเป็นร้านหนังสือในปัจจุบัน โดยผู้ดำเนินการได้ปรับเปลี่ยนพื้นที่ใช้งานให้เหมาะต่อการใช้งานใหม่ องค์กรประกอบและงานฝีมือ: ผู้ดำเนินการได้เก็บองค์ประกอบและวัสดุ โครงสร้างและรายละเอียดอาคารรวมทั้งเทคนิคการก่อสร้างและงานฝีมือที่ประดับผิวอาคารไว้ในรูปแบบเดิม และรีถอนวัสดุบางส่วนที่มีการต่อเติมพื้นที่ว่างภายในออก เช่น ฝ้ายิปซัม ผนังเบากันห้อง เป็นต้น ภาพรวมอาคาร: กรอบอาคารเป็นตามรูปแบบดั้งเดิม แต่มีบางองค์ประกอบที่นอกเหนือจากรูปแบบเดิม การจัดทำเอกสาร: ไม่มีเอกสารบันทึกสภาพอาคารปัจจุบัน เอกสารแสดงรูปแบบดั้งเดิมและบันทึกรายละเอียดของวัสดุ เทคนิคการรักษา: ในส่วนขององค์ประกอบหรือวัสดุที่มีความชำรุด ผู้ดำเนินการใช้วิธีซ่อมแซมด้วยการทาสีใหม่ซึ่งเปลี่ยนลักษณะการออกแบบไปบ้าง ผู้ดำเนินการเลือกใช้วัสดุที่มีความสอดคล้องกับอาคารเก่า เช่น ใช้วัสดุเป็นไม้ วัสดุทางโบราณคดี: ผู้ดำเนินการไม่ได้ทำการสำรวจทางโบราณคดีและไม่มีการค้นพบวัสดุทางโบราณคดี, การต่อเติม: มีการเสริมความแข็งแรงของโครงสร้างพื้นชั้นสองด้วยเสาไม้เท่าที่จำเป็นซึ่งโครงสร้างใหม่ติดกับผนังรับน้ำหนักเดิมแต่รับแรงจากพื้นชั้นสองเท่านั้นสามารถรีถอนได้

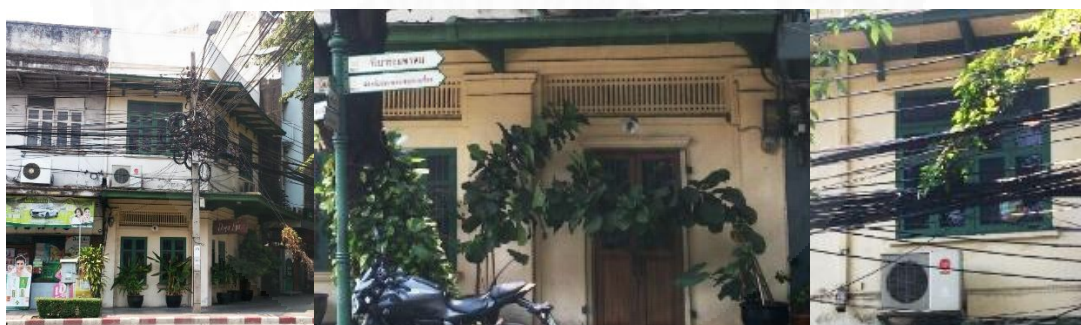
ภาพที่ 4.16 แสดงร้าน Dragon Eyes ตึกแถวถนนสามเสน(ภาพซ้าย) และส่วนของชั้นหนึ่งที่ถูกรื้อถอนและสร้างผนังใหม่ทดแทนประตู หน้าต่างและช่องลมรูปแบบคล้ายเดิม(ภาพกลาง) และหน้าต่างเดิมที่ถูกเปลี่ยนวัสดุเป็นกระจกให้เหมาะต่อการใช้งานใหม่(ภาพขวา), โดยผู้วิจัย ถ่ายเมื่อ 9 มีนาคม 2560.

**ร้าน Dragon Eyes ถนนสามเสน** ใช้วิธีปรับปรุงฟื้นฟูอาคารโดยดำเนินการที่เป็นไปตามมาตรฐานดังนี้ ลักษณะทางใช้สอย: เดิมเป็นที่อยู่อาศัยกึ่งร้านค้าตัดแปลงเป็นร้านอาหารและแกลลอรี่ โดยผู้ดำเนินการได้เปลี่ยนแปลงพื้นที่ใช้งานให้เหมาะต่อการใช้งานใหม่ องค์ประกอบและงานฝีมือ: ผู้ดำเนินการได้เก็บองค์ประกอบและวัสดุ โครงสร้างและรายละเอียดอาคารรวมทั้งเทคนิคการก่อสร้างและงานฝีมือที่ประดับอาคารที่ยังหลงเหลือไว้และเปลี่ยนแปลงวัสดุเพื่อการใช้งานใหม่ ภาพรวมอาคาร: กรอบอาคารเป็นตามรูปแบบดั้งเดิม แต่มีบางองค์ประกอบที่นอกเหนือจากรูปแบบเดิม, การจัดทำเอกสาร: ไม่มีเอกสารบันทึกสภาพอาคารปัจจุบัน เอกสารแสดงรูปแบบดั้งเดิมและบันทึกรายละเอียดของวัสดุ เทคนิคการรักษา: รื้อถอนงานบางส่วนจากการต่อเติมออก เช่น ประตูอะลูมิเนียมและหน้าต่างเป็นต้น นำวัสดุและองค์ประกอบรูปแบบใกล้เคียงมาทดแทนแต่ไม่ได้เป็นไปตามรูปแบบดั้งเดิม ส่วนที่ชำรุด ผู้ดำเนินการใช้วิธีเปลี่ยนวัสดุใหม่ที่คล้ายรูปแบบเดิม วัตถุประสงค์: มีการศึกษาลักษณะของผนังรับน้ำหนักและสร้างเลียนแบบในบางส่วนของที่ชำรุด และสำรวจฐานราก การต่อเติม:ผู้ดำเนินการต่อเติมพื้นที่ว่างภายในหลายส่วนของอาคารด้วยโครงสร้างเหล็กกล่องเพื่อรับน้ำหนักชั้นลอย บางส่วนสามารถรื้อถอนได้โดยไม่กระทบโครงสร้างเดิม บางส่วนติดกับเป็นวัสดุปิดผิวสมัยใหม่อาจกระทบกับผนังเดิมถ้ารื้อถอน

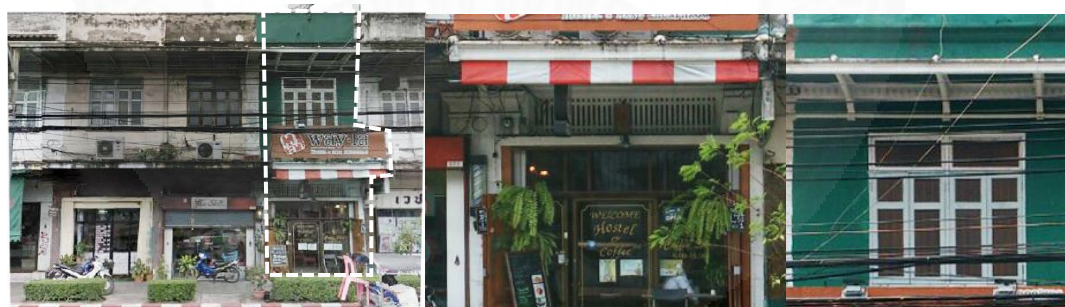
ภาพที่ 4.17 แสดงโรงแรม Way La hostel ตึกแถวริมถนนสามเสน(ภาพซ้าย), รูปด้านอาคารที่มีองค์ประกอบนอกเหนือจากรูปแบบดั้งเดิม ได้แก่ ประตูกระจก ฝ้าใบกันสาดและป้ายชื่อร้าน(ภาพกลาง) และองค์ประกอบดั้งเดิมที่รักษาไว้ ได้แก่ หน้าต่าง ช่องลม กันสาดคอนกรีต (ภาพขวา), โดยผู้วิจัยถ่ายเมื่อ 2 มีนาคม 2560.

**โรงแรม Way La hostel ถนนสามเสน** ใช้วิธีปรับปรุงฟื้นฟูอาคารโดยดำเนินการที่เป็นไปตามมาตรฐานดังนี้ ลักษณะทางใช้สอย: เดิมเป็นที่พักคนงานเปลี่ยนเป็นร้านอาหารและโรงแรมในปัจจุบัน โดยผู้ดำเนินการได้ตัดแปลงพื้นที่ใช้งานให้เหมาะต่อการใช้งานใหม่ องค์กรประกอบและงานฝีมือ: ผู้ดำเนินการได้เก็บองค์ประกอบและวัสดุ โครงสร้างและรายละเอียดอาคารรวมทั้งเทคนิคการก่อสร้างและงานฝีมือที่ระดับผิวอาคารที่ยังหลงเหลือไว้ในรูปแบบเดิม และรีถอนวัสดุบางส่วนที่มีการต่อเติมพื้นที่ว่างภายในออก เช่น ฝ้าเพดานยิบซั่ม ผนังเบากันห้อง เป็นต้น ภาพรวมอาคาร: กรอบอาคารเป็นตามรูปแบบดั้งเดิมแต่มีการเปลี่ยนสีอาคาร แต่มีบางองค์ประกอบที่นอกเหนือจากรูปแบบเดิม, การจัดทำเอกสาร: ไม่มีเอกสารบันทึกสภาพอาคารปัจจุบัน เอกสารแสดงรูปแบบดั้งเดิมและบันทึกรายละเอียดของวัสดุ เทคนิคการรักษา: ผู้ดำเนินการซ่อมแซมด้วยการทาสีใหม่ นำวัสดุและองค์ประกอบรูปแบบใกล้เคียงมาทดแทน ส่วนที่ชำรุดใช้วิธีเปลี่ยนวัสดุใหม่ที่คล้ายรูปแบบเดิม วัตถุประสงค์: ผู้ดำเนินการไม่ได้ทำการสำรวจทางโบราณคดีและไม่มีการค้นพบวัตถุทางโบราณคดี การต่อเติม: มีการต่อเติมพื้นที่ว่างภายในหลายส่วนของอาคารด้วยโครงสร้างเหล็กกล่องเพื่อรับน้ำหนักที่มากขึ้นและสร้างชั้นลอยเพิ่มบริเวณชั้นสอง บางส่วนสามารถรีถอนได้โดยไม่กระทบโครงสร้างเดิม บางส่วนติดกับผนังเดิมและอาจกระทบกับผนังเดิมถ้ารีถอน

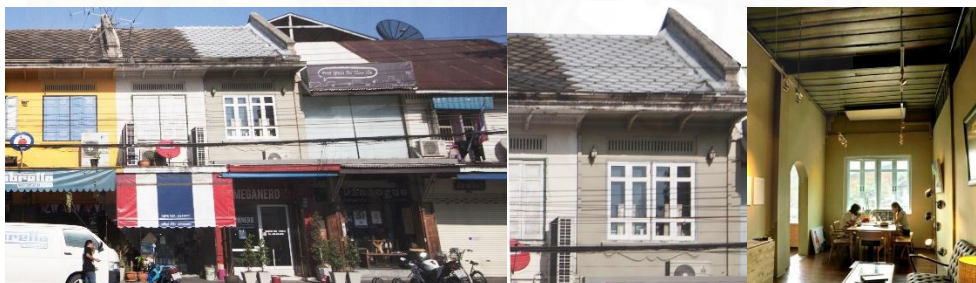
ภาพที่ 4.18 แสดงร้าน Dialogue Coffee and Gallery ตึกแถวถนนพระสุเมรุ(ภาพซ้าย) และ องค์ประกอบดั้งเดิมที่ถูกเปลี่ยนแปลงตามการใช้สอยใหม่ ได้แก่ หน้าต่างกระจก ประตู ส่วนกันสาดที่ติดตั้งเพิ่ม(ภาพกลาง), โดยผู้วิจัย ถ่ายเมื่อ 20 มกราคม 2560.

**ร้าน Dialogue Coffee and Gallery ถนนพระสุเมรุ** ใช้วิธีปรับปรุงฟื้นฟูอาคารโดยดำเนินการที่เป็นไปตามมาตรฐานดังนี้ ลักษณะทางใช้สอย: เดิมเป็นที่อยู่อาศัยกึ่งร้านค้าเปลี่ยนเป็นร้านอาหารและแกลลอรี่ในปัจจุบัน โดยผู้ดำเนินการได้ตัดแปลงพื้นที่ใช้งานให้เหมาะต่อการใช้งานใหม่ องค์ประกอบและงานฝีมือ: ผู้ดำเนินการได้เก็บองค์ประกอบและวัสดุ โครงสร้างและรายละเอียดอาคารรวมทั้งเทคนิคการก่อสร้างและงานฝีมือที่ประดับอาคารที่ยังหลงเหลือไว้ในรูปแบบเดิม และรีดถอนวัสดุบางส่วนที่มีการต่อเติมพื้นที่ว่างภายในออก ได้แก่ ฝ้าเพดานยิบซั่ม ผนังเบากันห้อง เป็นต้น ภาพรวมอาคาร: กรอบอาคารเป็นตามรูปแบบดั้งเดิมแต่มีการเปลี่ยนสีอาคาร แต่มีบางองค์ประกอบที่นอกเหนือจากรูปแบบเดิม การจัดทำเอกสาร: มีเอกสารบันทึกสภาพอาคารปัจจุบัน แต่ไม่มีเอกสารแสดงรูปแบบดั้งเดิมและบันทึกรายละเอียดของวัสดุ เทคนิคการรักษา: องค์ประกอบหรือวัสดุที่มีความชำรุด ผู้ดำเนินการซ่อมแซมด้วยการทาสีใหม่ และมีการเปลี่ยนวัสดุเพื่อความเหมาะสมของการใช้สอยใหม่ เช่นหน้าต่างเดิมเป็นกระจกแทน มีการทុบผนังรับน้ำหนักเดิมเพื่อเชื่อมต่อการใช้งานในชั้นสอง วัตถุทางโบราณคดี: ผู้ดำเนินการไม่ได้ทำการสำรวจทางโบราณคดีและไม่มีการค้นพบวัตถุทางโบราณคดี การต่อเติม: มีการเสริมการรับน้ำหนักด้วยโครงสร้างเหล็กกล่อง ซึ่งอาจกระทบกับโครงสร้างเมื่อรีดถอน

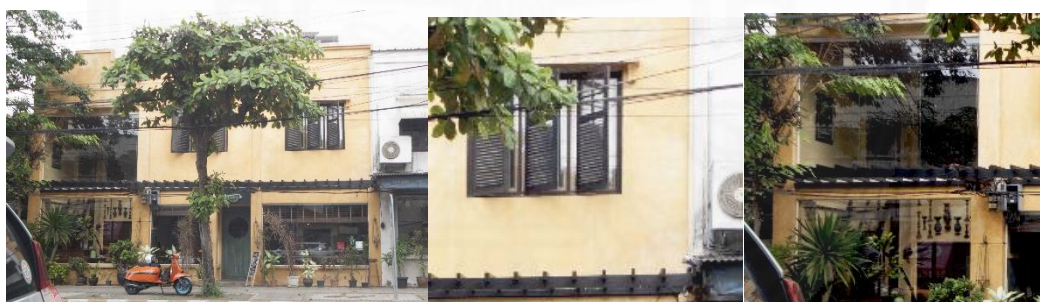
ภาพที่ 4.19 ภาพถ่ายโรงแรม Old capital bike inn ถนนพระสุเมรุ(ภาพซ้าย) และหน้าต่างดั้งเดิมที่ถูกเปลี่ยนวัสดุเป็นกระจก(ภาพกลาง) และผนังเก่าตัดแปลงเป็นผนังกระจกตามการใช้สอย(ภาพขวา), โดยผู้วิจัย ถ่ายเมื่อ 20 มกราคม 2560.

**โรงแรม Old capital bike inn ถนนพระสุเมรุ** ใช้วิธีปรับปรุงฟื้นฟูอาคารโดยดำเนินการที่เป็นไปตามมาตรฐานดังนี้ ลักษณะทางใช้สอย: เดิมเป็นที่อยู่อาศัยของผู้ดำเนินการก่อนเปลี่ยนเป็นโรงแรมในปัจจุบัน โดยผู้ดำเนินการได้ตัดแปลงพื้นที่ใช้งานให้เหมาะต่อการใช้งานใหม่ องค์ประกอบและงานฝีมือ: ผู้ดำเนินการไม่ได้เก็บองค์ประกอบและวัสดุ รวมทั้งไม่มีงานฝีมือที่ประดับอาคาร มีการเปลี่ยนวัสดุเพื่อความเหมาะสมของการใช้สอยใหม่ เช่นหน้าต่างเป็นกระจกแทน ผู้ดำเนินการเลือกใช้วัสดุคล้ายเดิมในส่วนขององค์ประกอบหรือวัสดุที่มีความชำรุด ภาพรวมอาคาร: กรอบอาคารไม่เป็นไปตามรูปแบบดั้งเดิม มีการเปลี่ยนสีอาคาร แต่มีบางองค์ประกอบที่นอกเหนือจากรูปแบบเดิม การจัดทำเอกสาร: มีเอกสารแสดงแบบงานดัดแปลงอาคาร ไม่มีเอกสารแสดงรูปแบบดั้งเดิมและบันทึกรายละเอียดของวัสดุ เทคนิคการรักษา: ผู้ดำเนินการซ่อมแซมด้วยการทาสีใหม่ซึ่งแตกต่างจากรูปแบบดั้งเดิม มีการเปลี่ยนโครงสร้างพื้นไม้ภายในใหม่ และมีการเปลี่ยนวัสดุเพื่อความเหมาะสมของการใช้สอยใหม่ เช่นหน้าต่างเดิมเป็นกระจกแทน วัสดุทางโบราณคดี: ผู้ดำเนินการไม่ได้ทำการสำรวจทางโบราณคดีและไม่มีการค้นพบวัตถุทางโบราณคดี การต่อเติม: เสริมการรับน้ำหนักด้วยโครงสร้างเหล็กกล่องให้สามารถรับน้ำหนักได้มากขึ้น อาจกระทบกับผนังเดิมถ้ามีร่องนอน

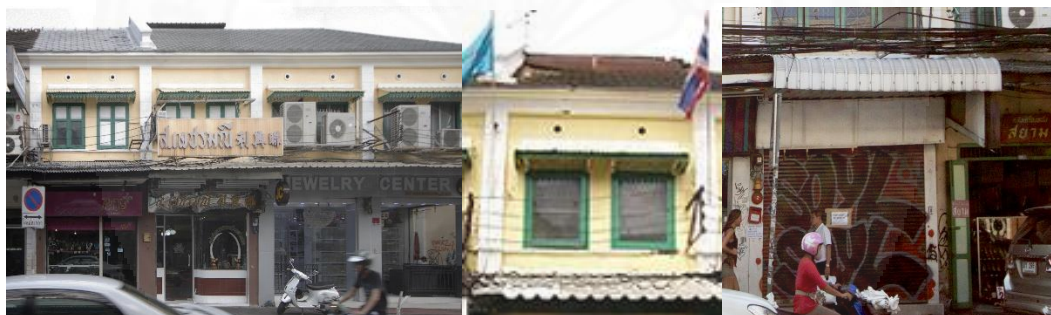
ภาพที่ 4.20 แสดงรูปด้านที่มีการเปลี่ยนแปลงวัสดุปิดผิวอาคารของตึกแถวริมถนนตะนาว ช่วงที่ 1 (ภาพซ้าย) และองค์ประกอบและวัสดุถูกเปลี่ยนแปลง(ภาพกลาง,ภาพขวา), โดยผู้วิจัย ถ่ายเมื่อ 20 มกราคม 2560.

**ตึกแถวริมถนนตะนาว ช่วงที่ 1** ใช้วิธีปรับปรุงฟื้นฟูอาคารโดยดำเนินการที่เป็นไปตามมาตรฐานดังนี้ ลักษณะทางใช้สอย: มีการใช้สอยที่ต่อเนื่องจากอดีตปะปนการใช้สอยใหม่ซึ่งเป็นอิทธิพลจากพื้นที่โดยรอบบริเวณถนนข้าวสาร เป็นตึกแถวการค้าเก่าแก่ส่วนหนึ่งของบริเวณบางลำพูที่ผู้คนรับรู้ องค์ประกอบและงานฝีมือ: ผู้ดำเนินการเก็บองค์ประกอบและวัสดุ โครงสร้างและรายละเอียดอาคารรวมทั้งเทคนิคการก่อสร้างและงานฝีมือที่ประดับผิวอาคารที่ยังหลงเหลือไว้ได้แก่ ช่องลม ลักษณะหลังคา และหน้าต่างชั้นสอง ภาพรวมอาคาร: กรอบอาคารยังคงรูปแบบดั้งเดิม แต่การเปลี่ยนแปลงวัสดุและพื้นผิวกระทบกับรูปด้านอาคารอย่างมาก การจัดทำเอกสาร: มีเอกสารบันทึกสภาพอาคารปัจจุบัน แต่ไม่มีเอกสารแสดงรูปแบบดั้งเดิมและบันทึกรายละเอียดของอาคารไว้ เทคนิคการรักษา: ผู้ดำเนินการซ่อมแซมองค์ประกอบหรือวัสดุที่มีความชำรุดด้วยการทาสีใหม่ และเปลี่ยนวัสดุซึ่งไม่ใช่รูปแบบดั้งเดิม วัตถุทางโบราณคดี: ผู้ดำเนินการไม่ได้ทำการสำรวจทางโบราณคดี และไม่มีการค้นพบวัตถุทางโบราณคดี การต่อเติม: มีการเปลี่ยนวัสดุเพื่อความเหมาะสมของการใช้สอยใหม่ในชั้นหนึ่ง มีการเสริมกันสาด และเปลี่ยนวัสดุปิดผิวอาคาร

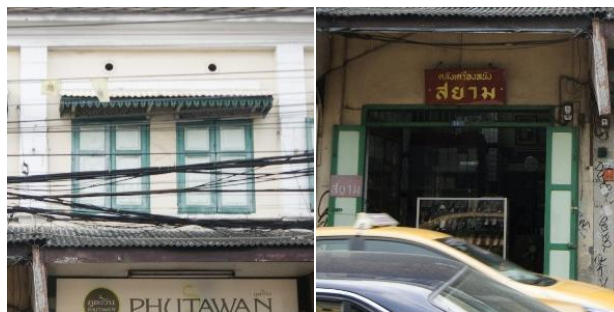
ภาพที่ 4.21 องค์ประกอบดั้งเดิมที่ยังคงหลงเหลืออยู่ในกลุ่มตึกแถว ได้แก่ หน้าต่าง ช่องลม ประตูปานเพ็ญและช่องลมเหนือประตู, โดยผู้วิจัย ถ่ายเมื่อ 20 มกราคม 2560.

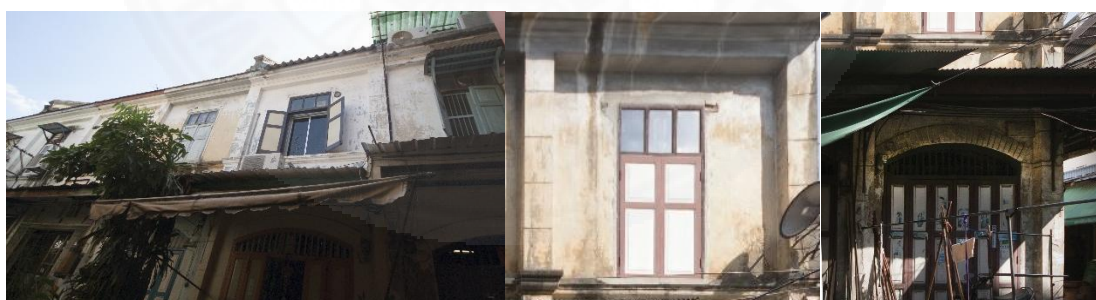
ภาพที่ 4.22 แสดงภาพถ่ายตึกแถวชุมชนวังแดง ถนนหลวง(ภาพซ้าย) และองค์ประกอบและรายละเอียดผิวอาคารที่คงรูปแบบดั้งเดิมแต่มีผุพัง ทรุดโทรม, โดยผู้วิจัย ถ่ายเมื่อ 20 มกราคม 2560.

**ตึกแถวชุมชนวังแดง ถนนหลวง** ไม่ได้ดำเนินการอนุรักษ์ตามมาตรฐาน โดยมีลักษณะทางใช้สอย: มีที่ต่อเนื่องจากอดีต เป็นตึกแถวการค้าเก่าที่ผลิตเครื่องมือส่งขายให้พื้นที่ใกล้เคียง และเป็นชุมชนเก่าแก่ส่วนหนึ่งของย่านคลองถม องค์ประกอบและงานฝีมือ: ผู้ดำเนินการเก็บองค์ประกอบและวัสดุ โครงสร้างและรายละเอียดอาคารรวมทั้งเทคนิคการก่อสร้างและงานฝีมือที่ประดับผิวอาคารที่ยังหลงเหลือไว้ ได้แก่ ช่องลม ลักษณะหลังคา วัสดุหลังคา หน้าต่าง ประตู ช่องลมประตู และรายละเอียดผิวอาคารโดยไม่มีการปรับปรุง ภาพรวมอาคาร: กรอบอาคารและองค์ประกอบมีรูปแบบดั้งเดิม มีการเปลี่ยนแปลงวัสดุตามการใช้สอยปัจจุบันซึ่งไม่ได้กระทบต่อความแท้อาคารแต่สภาพโครงสร้างอาคารเก่าแก่ และทรุดโทรม การจัดทำเอกสาร: ไม่มีเอกสารบันทึกสภาพอาคารปัจจุบัน ไม่มีเอกสารแสดงรูปแบบดั้งเดิมและไม่บันทึกรายละเอียดของอาคารไว้ เทคนิคการรักษา: ผู้ดำเนินการซ่อมแซมองค์ประกอบหรือวัสดุที่มีความชำรุดด้วยการเปลี่ยนเป็นวัสดุสมัยใหม่ที่เหมาะสมต่อการใช้สอย วัตถุทางโบราณคดี: ผู้ดำเนินการไม่ได้ทำการสำรวจทางโบราณคดีและไม่มีการค้นพบวัตถุทางโบราณคดี การต่อเติม: ไม่มีการต่อรูปแบบ และพื้นที่การใช้งานอาคาร
