บทบาทของผู้ถือครองทรัพย์สินต่อกระบวนการวางแผนการอนุรักษ์  
มรดกสถาปัตยกรรมประเภทตึกแถวบริเวณกรุงรัตนโกสินทร์  
และพื้นที่ต่อเนื่องฝั่งตะวันออก

วิทยานิพนธ์นี้เป็นส่วนหนึ่งของการศึกษาตามหลักสูตร

ROLE OF PROPERTY HOLDERS IN CONSERVATION PLANNING  
PROCESS FOR HERITAGE SHOPHOUSES IN RATTANAKOSIN

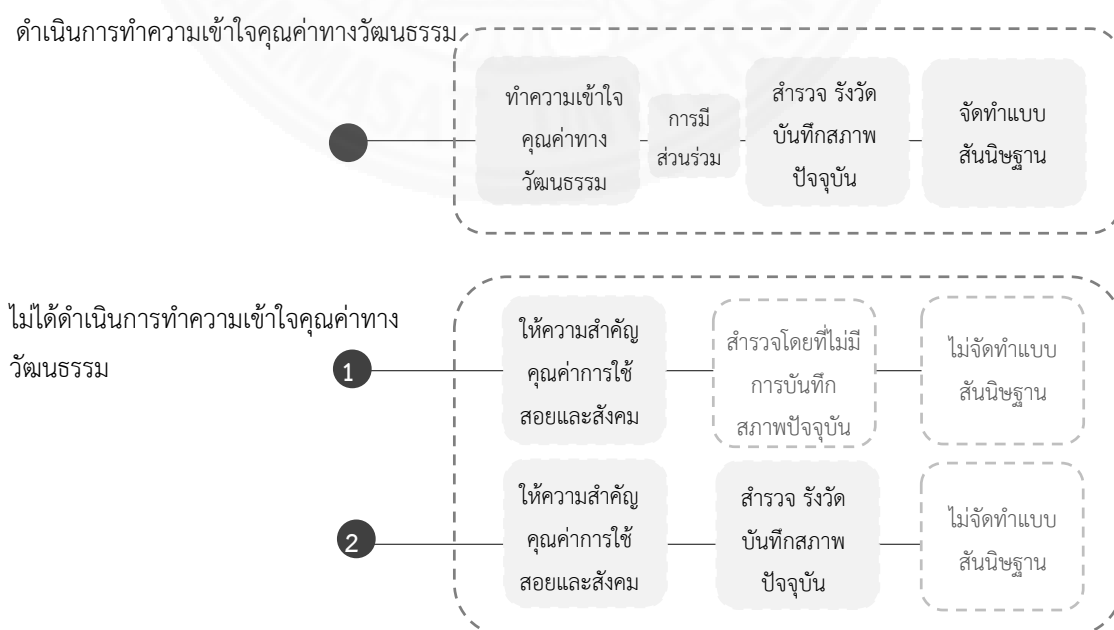
จากการประเมินลำดับการทำความเข้าใจคุณค่าทางวัฒนธรรมเมื่อวิเคราะห์ผลตามแนวคิดกระบวนการอนุรักษ์ พบว่า มีกรณีศึกษาที่ดำเนินการทำความเข้าใจคุณค่าทางวัฒนธรรม ได้แก่ (1) ตึกแถวถนนอัษฎางค์ ตรงข้ามศาลฎีกา, (2) ตึกแถวถนนบ้านหม้อ ปากคลองตลาด, (3) ตึกแถวโค้งถนนพระอาทิตย์ โดยให้ความสำคัญกับคุณค่าทางวัฒนธรรมครบทุกด้าน ทำการสำรวจประเมินสภาพอาคารและรังวัด และจัดทำแบบสันนิษฐาน โดยผู้ที่เกี่ยวข้องกับอาคารมีส่วนร่วมในการทำความเข้าใจคุณค่าด้วย และส่งผลให้กรณีศึกษามีคุณภาพทางกายภาพตามมาตรฐาน และกรณีศึกษาที่การไม่ได้ดำเนินการทำความเข้าใจคุณค่าทางวัฒนธรรมมีสองลักษณะ คือ ลักษณะที่หนึ่งเป็นลักษณะที่ให้ความสำคัญกับการสำรวจและการศึกษาคุณค่าทางวัฒนธรรมน้อย มีผลทางคุณภาพอาคารทั้งเป็นไปตามมาตรฐานและไม่เป็นไปตาม มีการทำความเข้าใจคุณค่าทางวัฒนธรรมในด้านสังคมและการใช้สอย ไม่มีการบันทึกการสำรวจ รังวัดและจัดทำแบบสันนิษฐาน ได้แก่ (4) ร้าน Passport Bookstore ถนนพระสุเมรุ มีคุณภาพทางกายภาพเป็นไปตามมาตรฐาน และ (F) ตึกแถวชุมชนวังแดง ถนนหลวง มีคุณภาพไม่เป็นไปตามมาตรฐาน และลักษณะที่สองเป็นลักษณะที่ให้ความสำคัญกับการศึกษาคุณค่าทางวัฒนธรรมน้อย ส่งผลให้มีคุณภาพทางกายภาพไม่เป็นไปตามคุณภาพ มีการทำความเข้าใจคุณค่าทางวัฒนธรรมในด้านสังคมและการใช้สอย มีการสำรวจ รังวัดและจัดทำแบบสภาพปัจจุบันของอาคาร แต่ไม่จัดทำแบบสันนิษฐาน ได้แก่ (A) โรงแรม Way La hostel ถนนสามเสน, (B) ร้าน Dragon Eyes ถนนสามเสน, (C) ร้าน Dialogue Coffee and Gallery ถนนพระสุเมรุ, (D) ตึกแถวริมถนนตะนาว ช่วงที่ 1, (E) ตึกแถวโรงแรม Old capital bike inn และ (ดั่งภาพที่ 5.1)

ภาพที่ 5.1 ลักษณะการทำความเข้าใจคุณค่าทางวัฒนธรรมของกรณีศึกษา, โดยผู้วิจัย 2560.
