แนวทางการอนุรักษ์ตึกแถวเอกชนในพื้นที่เมืองเก่า
กรณีศึกษา ตึกแถวบนถนนกลางและถนนเยาวราช
เมืองเก่าภูเก็ต

GUIDELINES FOR THE CONSERVATION OF PRIVATE SHOPHOUSE
IN OLD TOWN : THE CASE STUDY ON TALANG AND
YAOWARAT ROADS, PHUKET OLD TOWN

A THESIS SUBMITTED IN PARTIAL FULFILLMENT OF THE REQUIREMENTS
FOR THE DEGREE OF MASTER OF ARCHITECTURE
ARCHITECTURE
FACULTY OF ARCHITECTURE AND PLANNING
THAMMASAT UNIVERSITY
ACADEMIC YEAR 2016
COPYRIGHT OF THAMMASAT UNIVERSITY

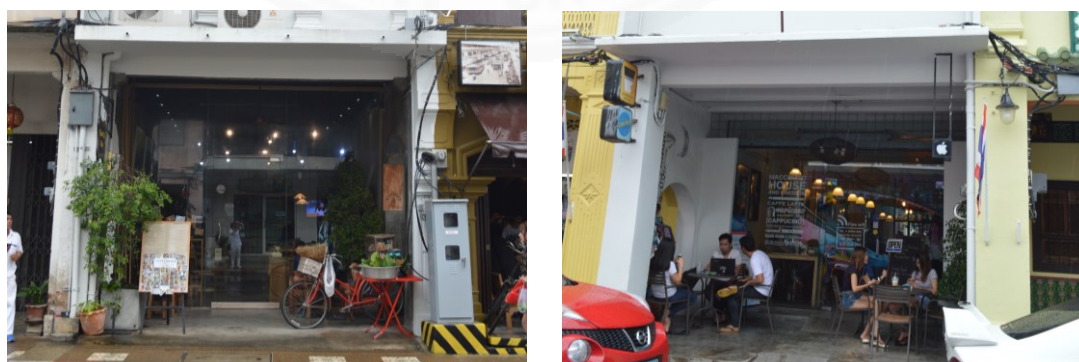
ภาพที่ 1.1 การเปลี่ยนแปลงรูปด้านหน้าตึกแถวถนนกลาง. โดย ผู้วิจัย, พฤศจิกายน 2559.

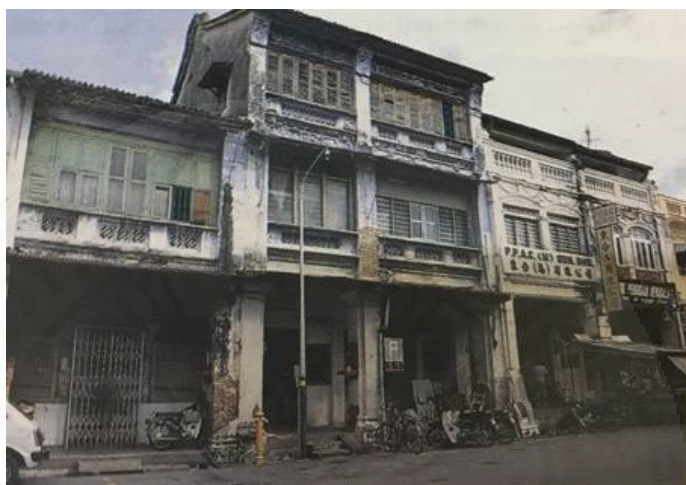
ภาพที่ 2.2 รูปแบบสถาปัตยกรรมในเมืองจอร์จทาวน์. โดย Koo Su Nin, [n.d.].

ภาพที่ 2.2 และภาพที่ 2.3 แสดงให้เห็นถึงความคล้ายคลึงกันของสถาปัตยกรรมที่สามารถอ้างอิงได้ว่ารูปแบบสถาปัตยกรรมที่เกิดขึ้นในเมืองเก่าภูเก็ตนั้นได้รับการถ่ายทอดมาจากป็นัง ดังนั้นการทบทวนวรรณกรรมในหัวข้อต่อไปคือการศึกษาลักษณะ

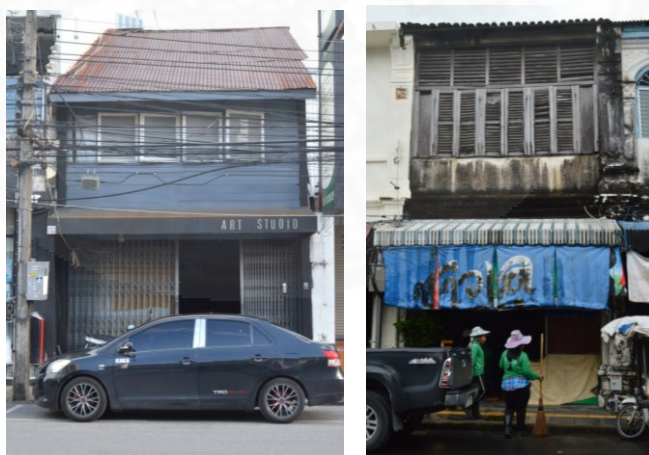
ภาพที่ 2.3 รูปแบบสถาปัตยกรรมย่านเมืองเก่าภูเก็ต. โดย ผู้วิจัย, 9 ตุลาคม 2559.

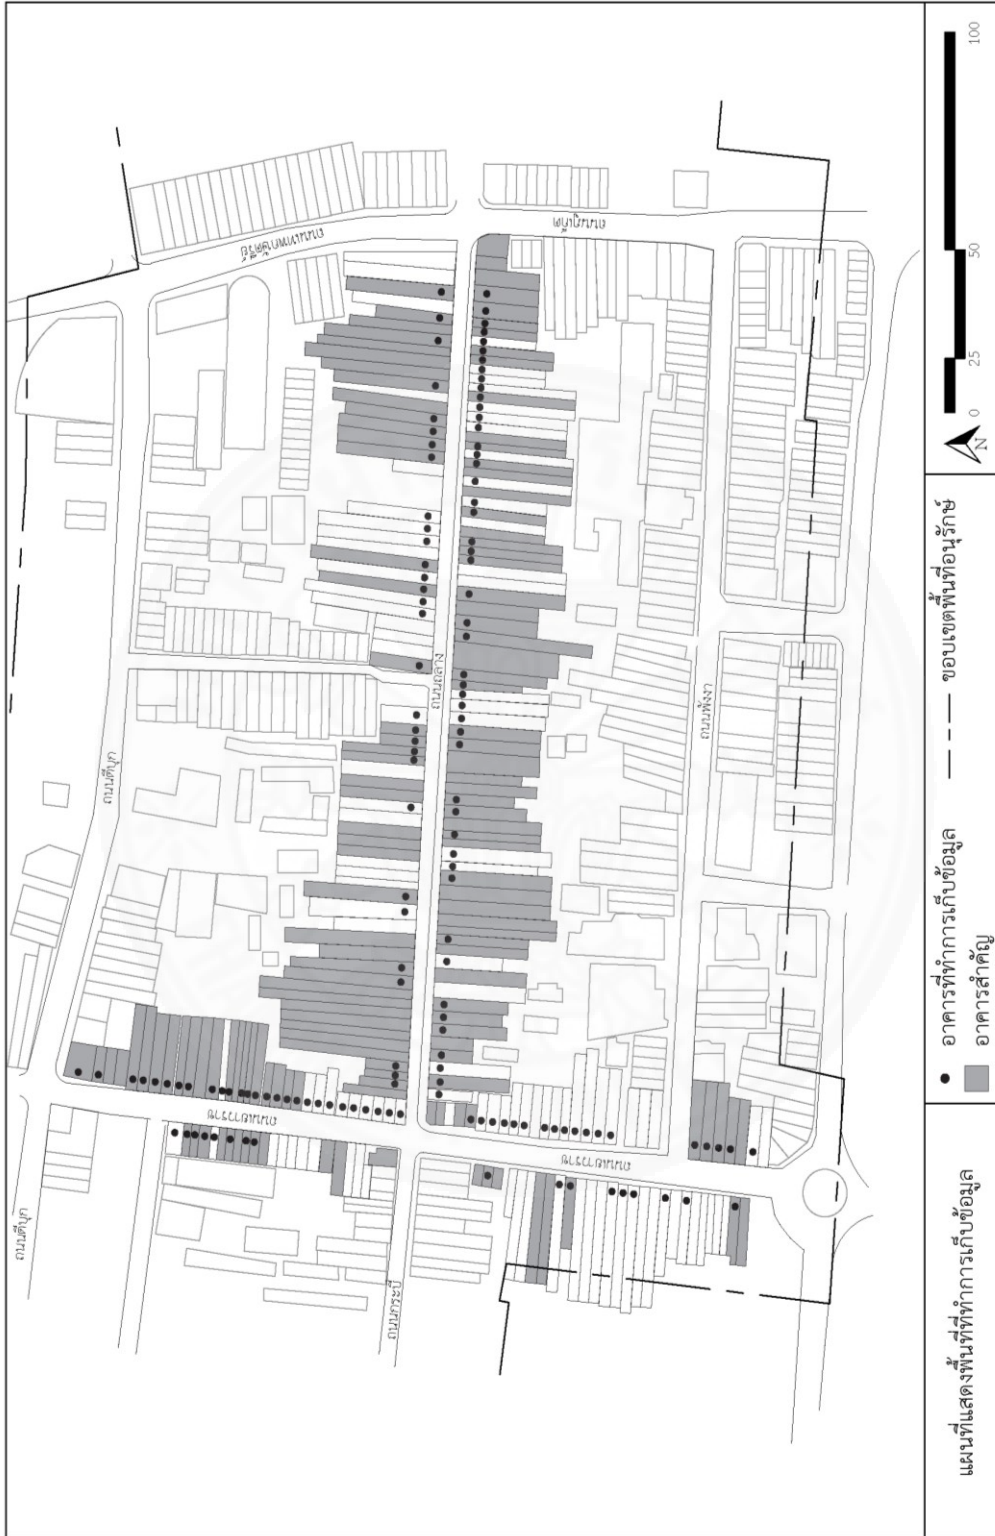
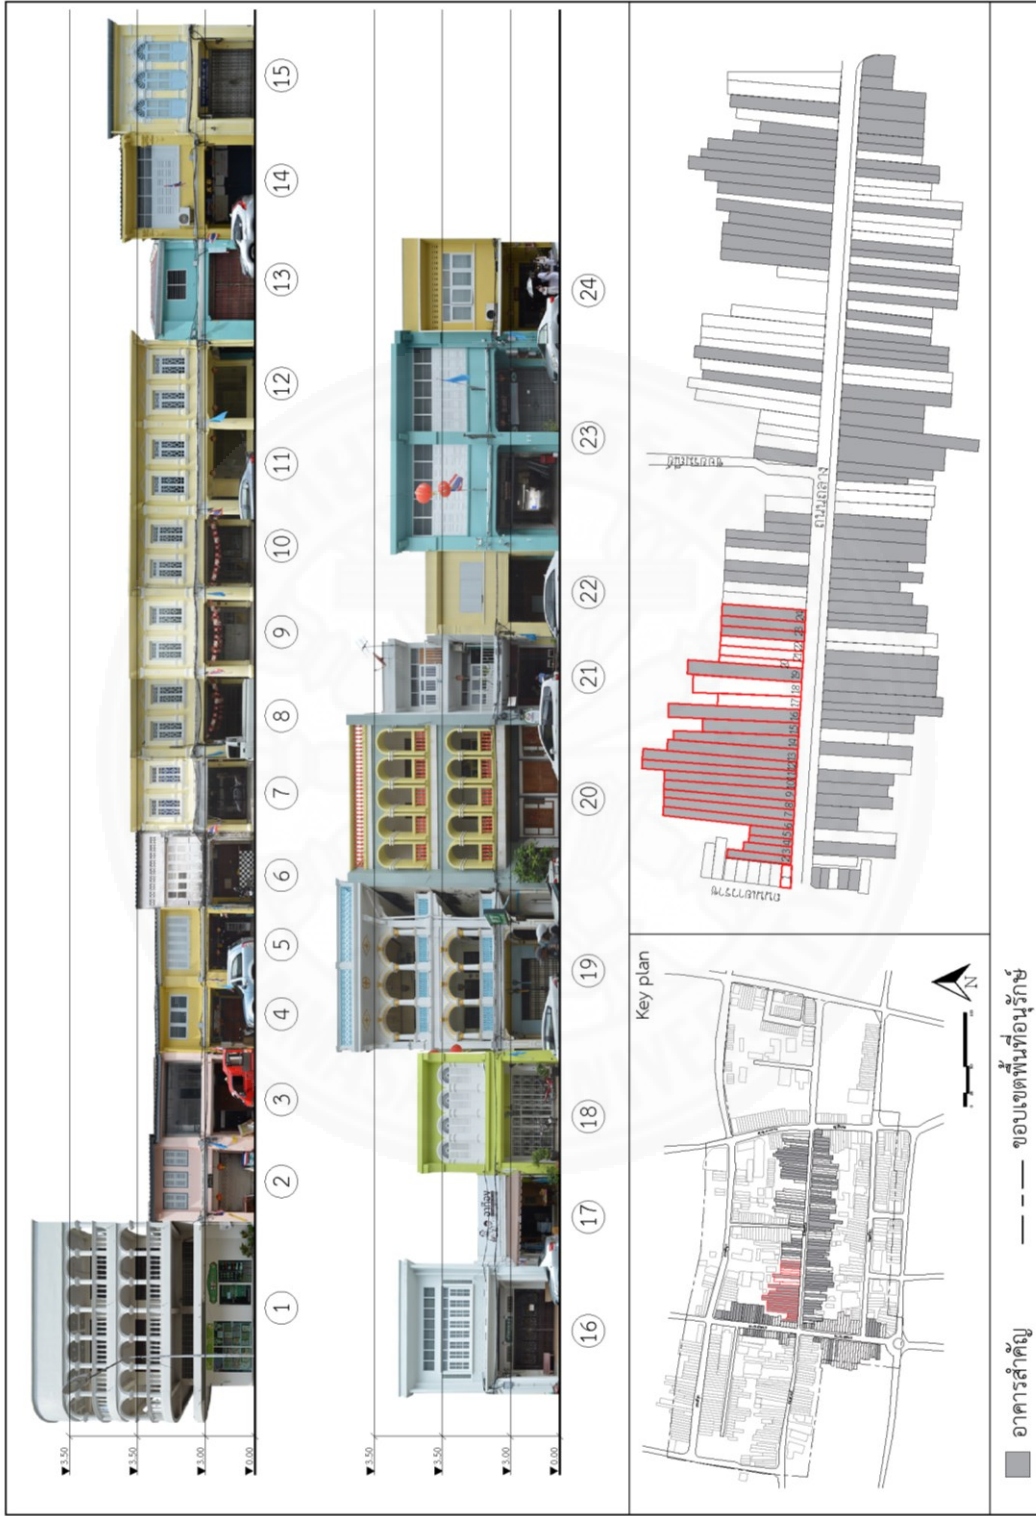
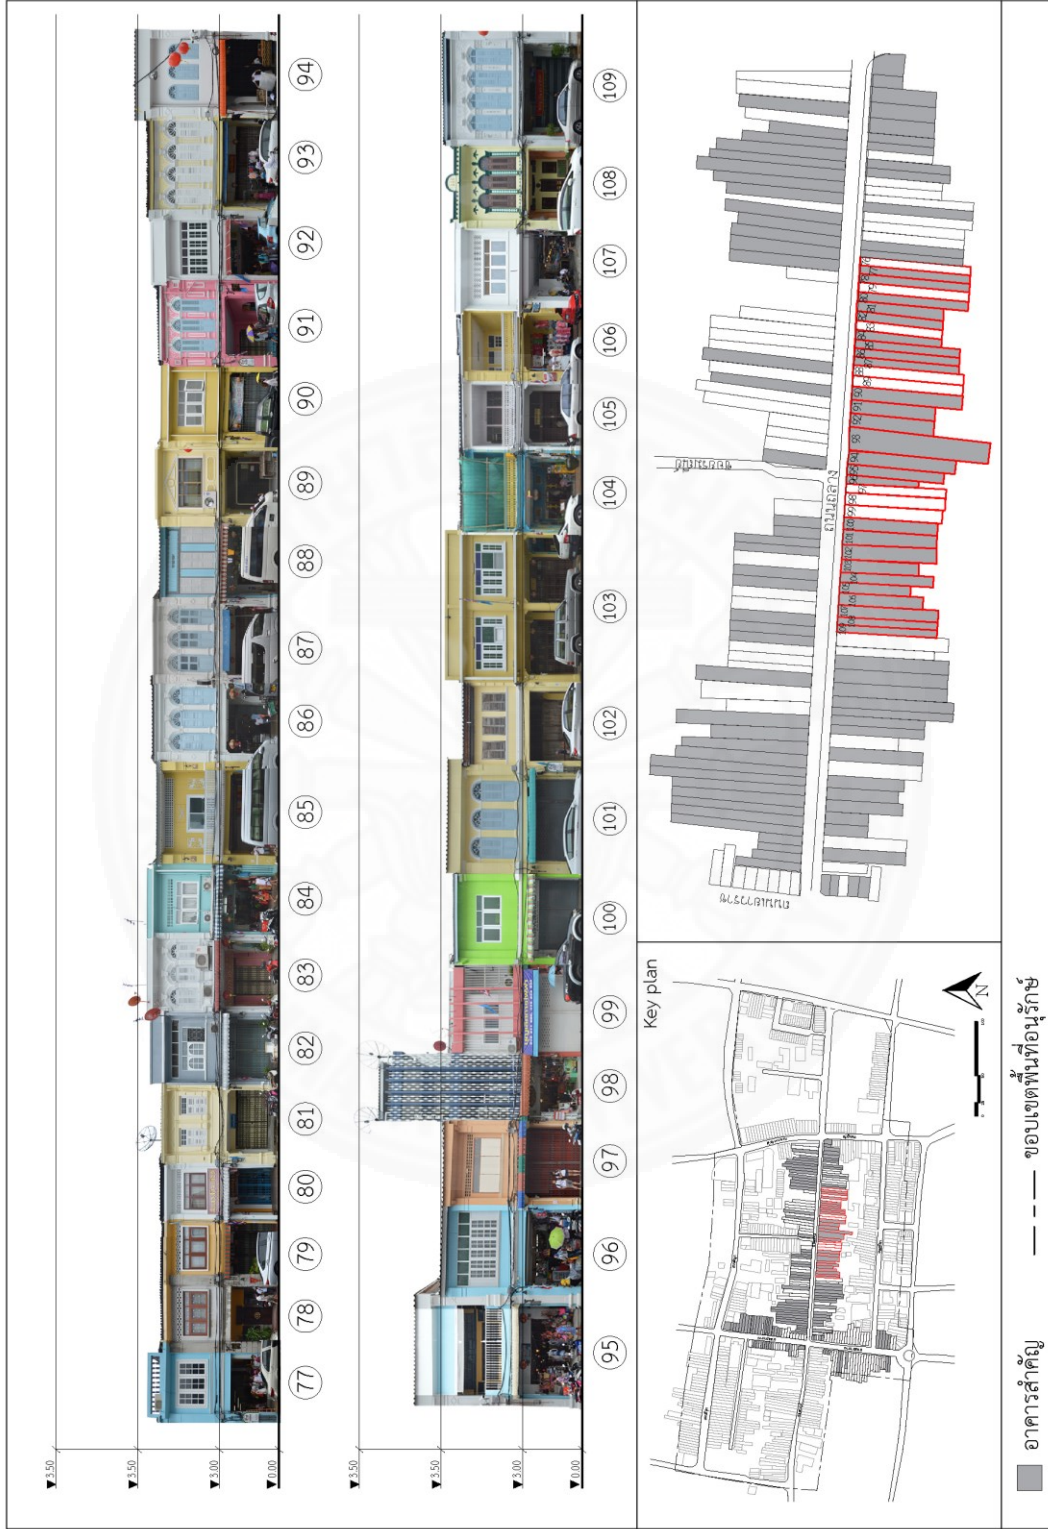
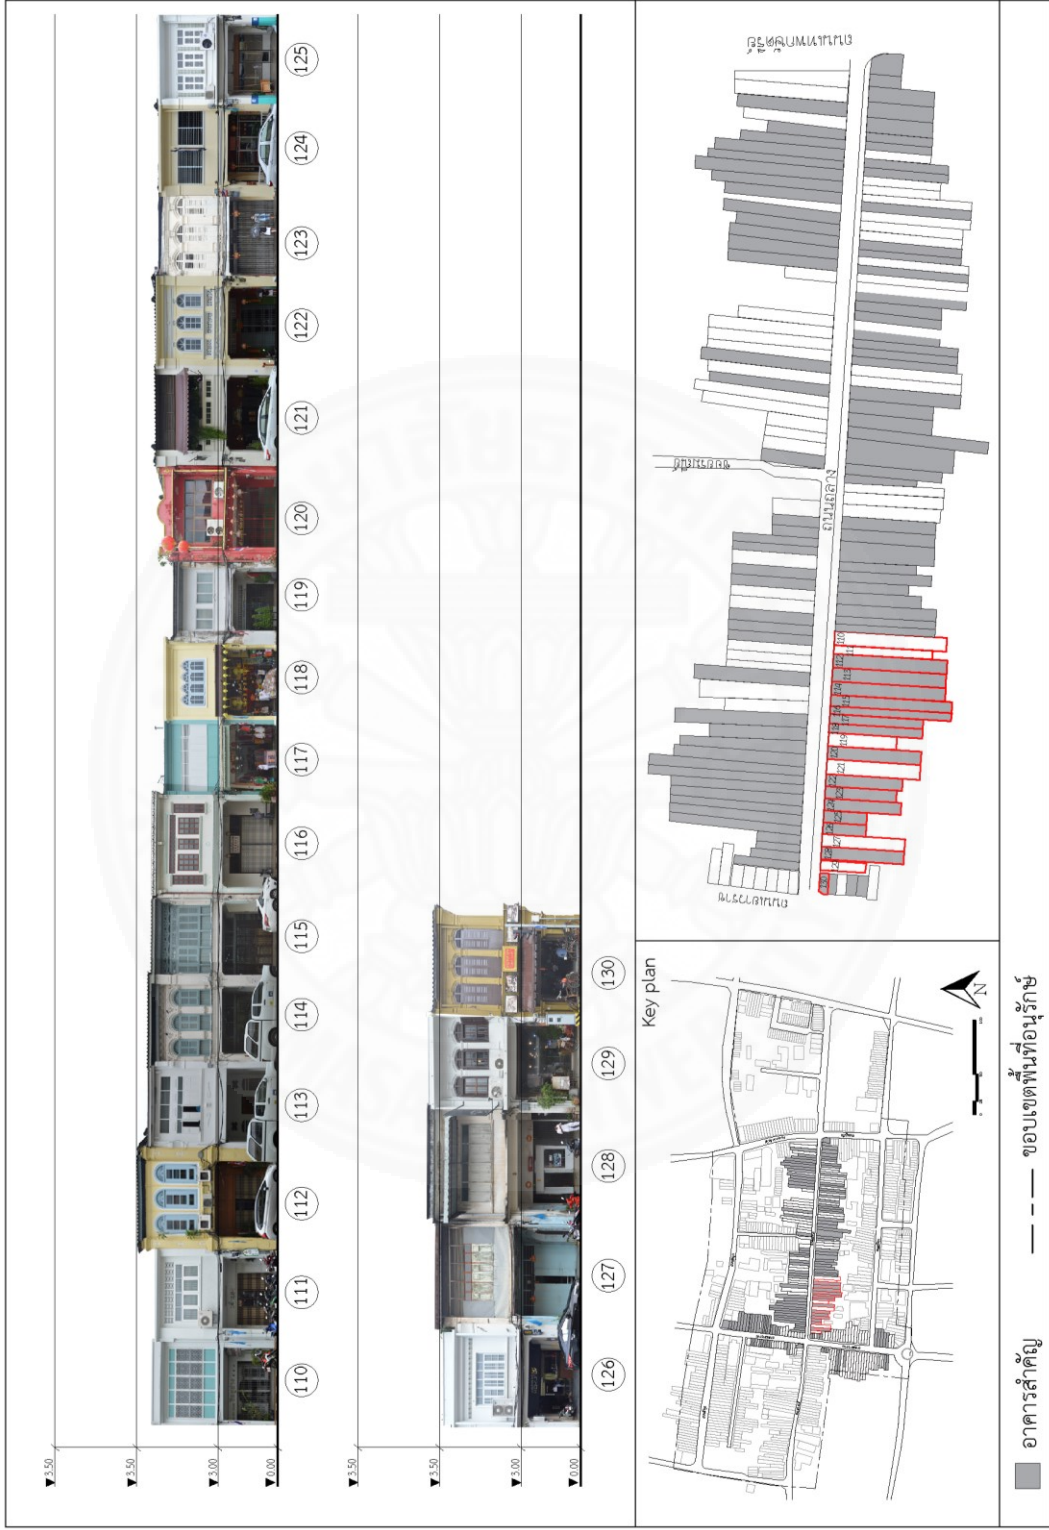
ภาพที่ 4.2 ลักษณะอาคารตึกแถวถนนกลางและถนนยาวราชินีปัจจุบัน

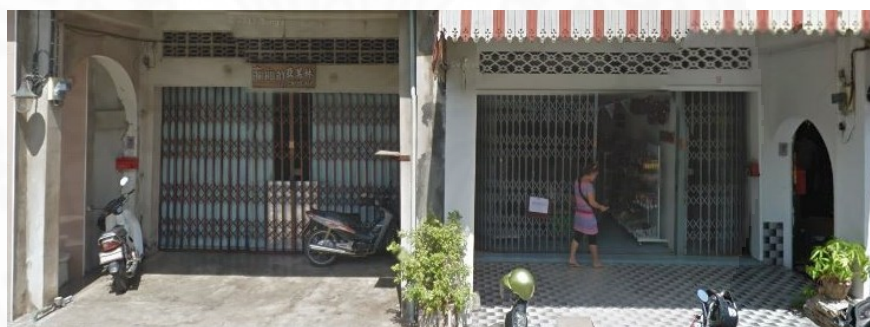
ภาพที่ 4.4 แสดงลักษณะประตูเหล็กบริเวณด้านหน้าอาคารชั้น 1.

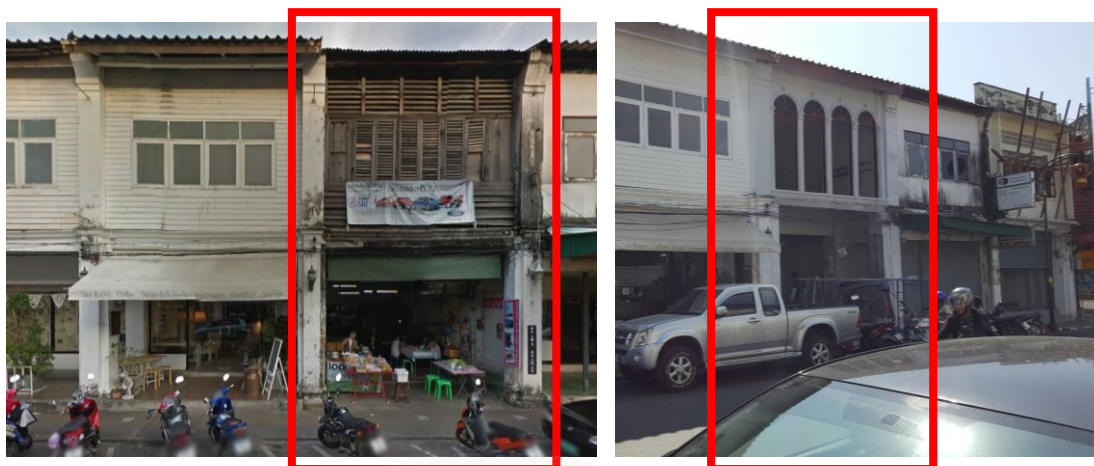
ภาพที่ 4.5 เปรียบเทียบการใช้รูปแบบปรับปรุงด้านหน้าอาคารที่ถูกขึ้นบัญชีเป็นอาคารทรงคุณค่า.

(ซ้าย) สภาพก่อนการปรับปรุง. โดย ผู้วิจัย, ถ่ายเมื่อวันที่ 9 ตุลาคม 2559.

การเปลี่ยนแปลงรูปด้านหน้าอาคารโดยใช้รูปแบบที่ไม่ได้ผ่านการพิจารณา กล่าวคือ การใส่รูปแบบใหม่เข้าไปในรูปด้านหน้าอาคารที่ไม่สอดคล้องกับรูปแบบดั้งเดิมของอาคารนั้น ๆ ทำให้การรับรู้ของผู้ที่พบเห็นเมื่ออาคารหลังนั้นปรับปรุงแล้วเสร็จมีความคลาดเคลื่อนถึงรูปแบบที่แท้จริงของอาคาร

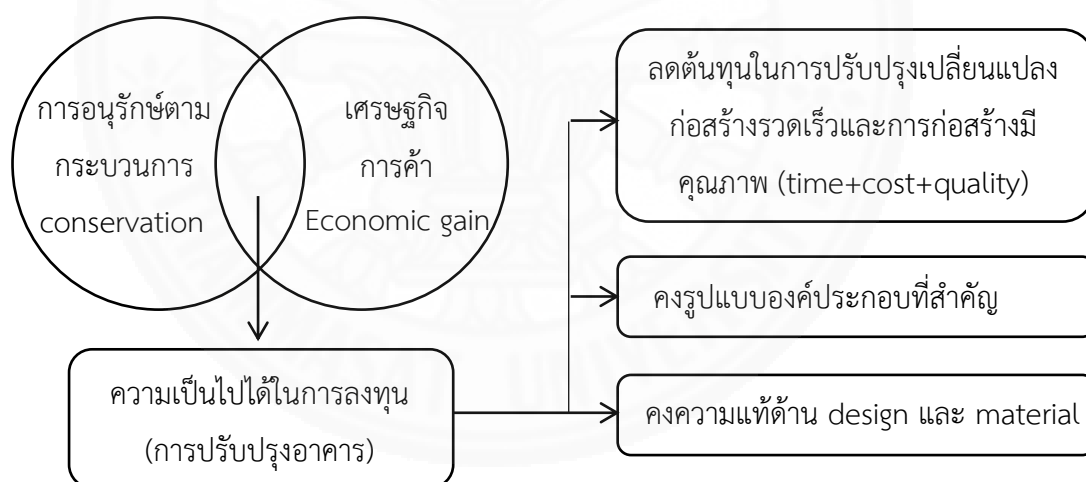
ภาพที่ 5.1 แนวคิดการควบคุมกายภาพจากจุดร่วมของการอนุรักษ์และเศรษฐกิจการค้า.

การออกแบบรูปด้านหน้าอาคารมีแนวคิดหลักเพื่อสะท้อนรูปด้านอาคารตึกแถวดั้งเดิมที่เคยเป็นมาในอดีตเพื่อแสดงให้เห็นถึงประวัติศาสตร์ วิถีชีวิตและความเป็นมาของการตั้งถิ่นฐานและความเป็นมาของผู้คน ภายใต้กระบวนการอนุรักษ์อาคารที่เป็นมรดกทางวัฒนธรรมทั้งอาคารที่ขึ้นบัญชีเป็นอาคารสำคัญและอาคารทั่วไป โดยผสมผสานกับการมีส่วนร่วมทางความคิดเห็นของคนในพื้นที่เขตอนุรักษ์เมืองเก่าถนนกลางและถนนเยาวราช ถึงการให้ลำดับความสำคัญขององค์ประกอบอาคาร จากการเปลี่ยนแปลงด้านเศรษฐกิจที่ส่งผลให้การประกอบกิจการเปลี่ยนแปลงไปจากอดีตเพื่อให้อาคารตึกแถวเก่าสามารถใช้งานได้ตามสภาพเศรษฐกิจในปัจจุบันและมีความยั่งยืน เหมาะกับวิถีชีวิตร่วมสมัย แนวทางการออกแบบในงานวิจัยนี้จึงเป็นการออกแบบเพื่อหาขอบเขตรูปแบบลักษณะรูปด้านของตึกแถว และมีความเป็นไปได้ทางด้านการลงทุนในการปรับปรุงด้านหน้าอาคาร จากจุดร่วมระหว่างเศรษฐกิจการค้าและการอนุรักษ์อย่างสมบูรณ์

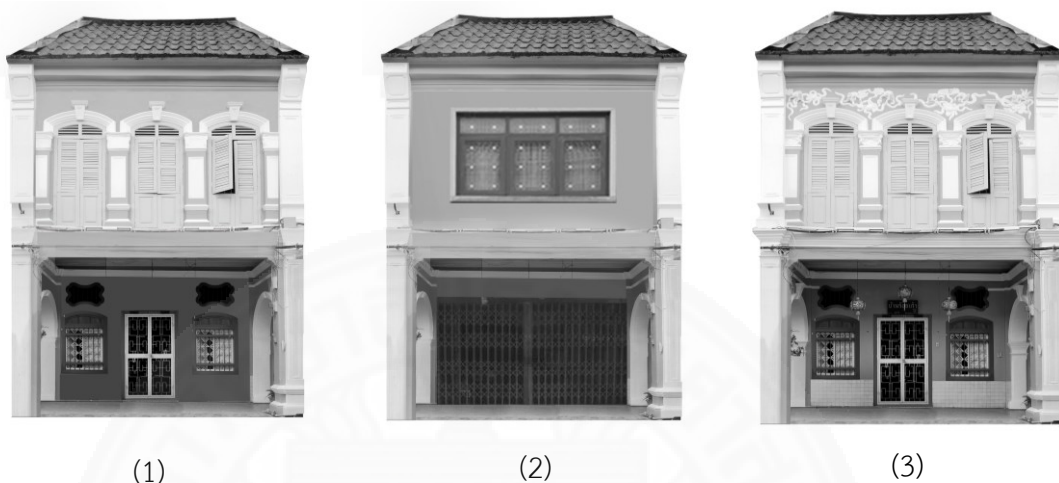
ภาพที่ 5.2 รูปด้านหน้าอาคารตึกแถวจากการให้ลำดับความสำคัญขององค์ประกอบด้านหน้าอาคาร (1) ความคิดเห็นของเจ้าของตึกแถว, (2) ความคิดเห็นของผู้เช่า, (3) ความคิดเห็นของเจ้าหน้าที่ราชการที่มีส่วนเกี่ยวข้องในการปรับปรุงอาคาร. โดย ผู้วิจัย, 2559.

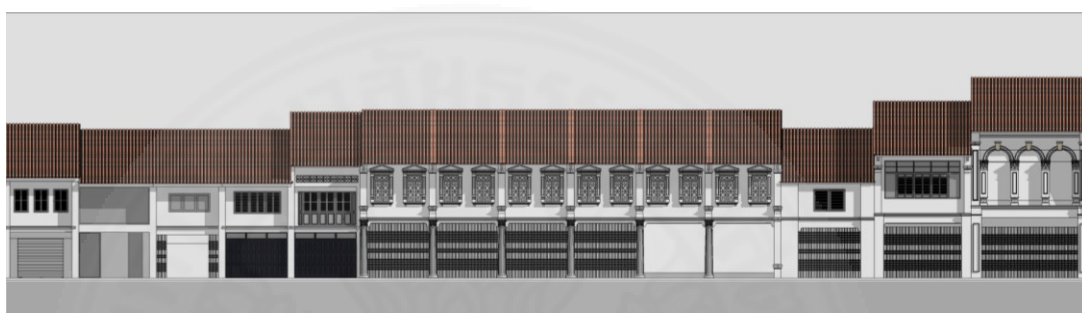
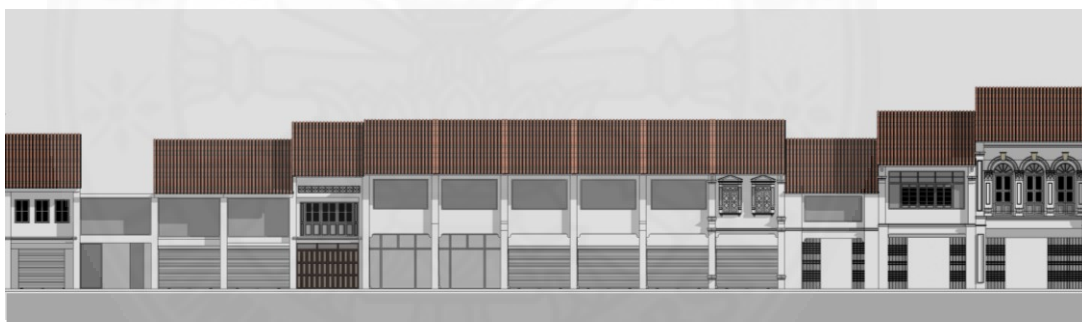
ภาพที่ 5.3 แบบจำลองเปรียบเทียบรูปด้านหน้าอาคารจากความคิดเห็นผู้อยู่อาศัยและผู้เช่าเพื่อให้เห็นภาพรวมของพื้นที่ แสดงการเปลี่ยนแปลงของการลดทอนรายละเอียดองค์ประกอบหน้าอาคาร โดยไม่ได้ผ่านการรังวัด ชุดที่ 1.

- ผสมผสานแนวคิดสมัยใหม่ (Modern style) รายละเอียดขององค์ประกอบด้านหน้าอาคารทั้งรูปแบบหน้าต่าง รูปแบบประตู รวมถึงลวดลายบัวปูนประดับอาคาร ถูกลดทอนรายละเอียดไปมาก

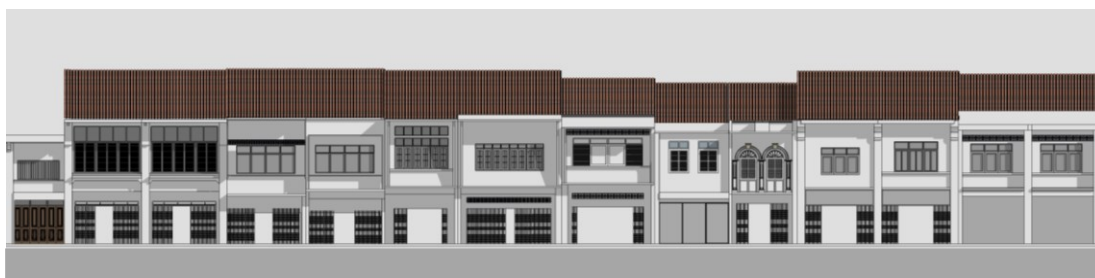
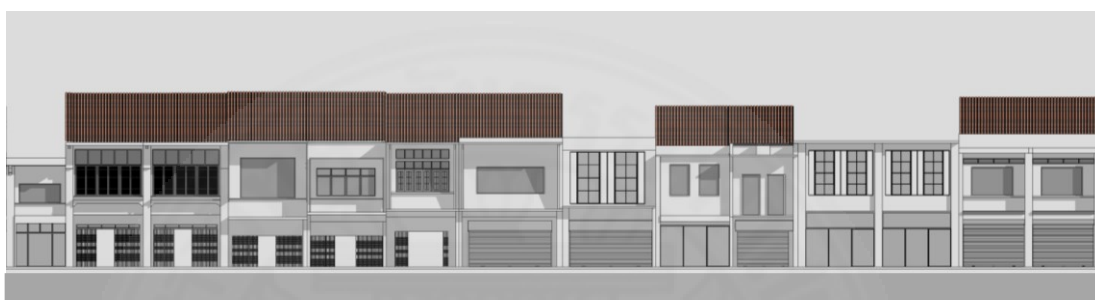
ภาพที่ 5.4 แบบจำลองเปรียบเทียบรูปด้านหน้าอาคารจากความคิดเห็นผู้อยู่อาศัยและผู้เช่าเพื่อให้
เห็นภาพรวมของพื้นที่ แสดงการเปลี่ยนแปลงของการลดทอนรายละเอียดองค์ประกอบหน้าอาคาร
โดยไม่ได้ผ่านกซุดที่ 2.

- การออกแบบที่ร่วมสมัย ค่อนข้างไปทางความนิยมในปัจจุบันที่ผู้คนที่มาท่องเที่ยวนิยมเข้าคาเฟ่หรือร้านกาแฟที่มีการตกแต่งดึงดูดให้เข้ามาใช้บริการหรือเข้ามาถ่ายรูปตั้งนั้นตกแต่งให้อาคารดูมีความเก๋จึงเป็นสิ่งที่ดึงดูดทางการค้าอย่างหนึ่ง

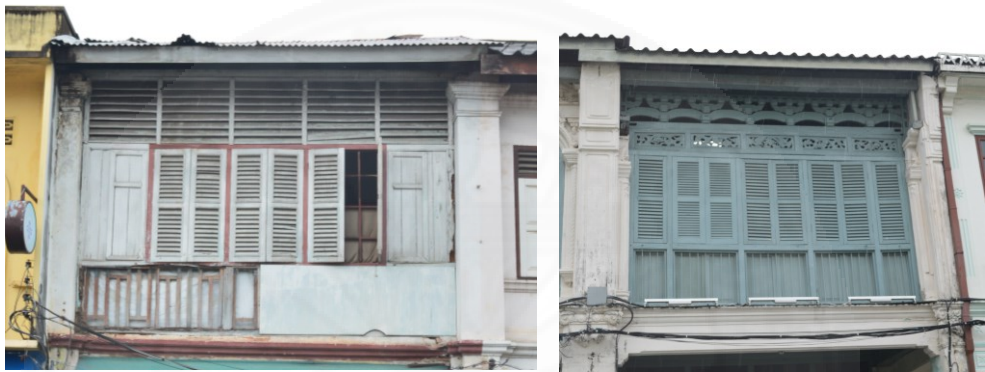
ภาพที่ 5.5 รูปแบบหน้าต่างที่ได้รับอิทธิพลจากจีน.

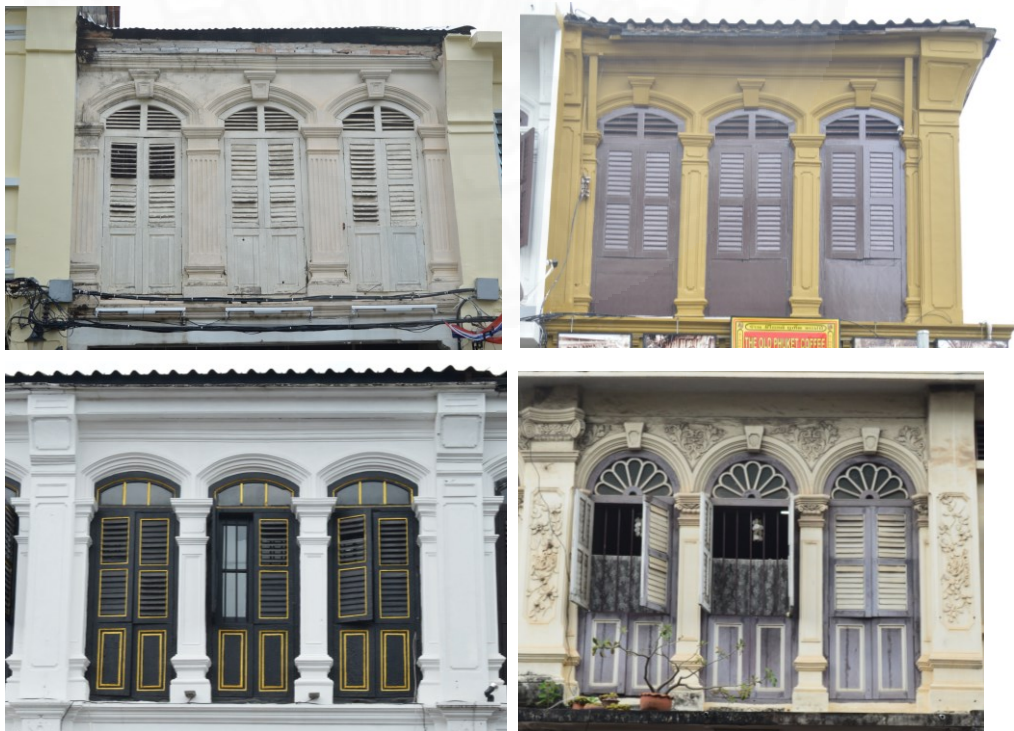
ภาพที่ 5.6 รูปแบบหน้าต่างที่ได้รับอิทธิพลจากศิลปะนีโอคลาสสิก.

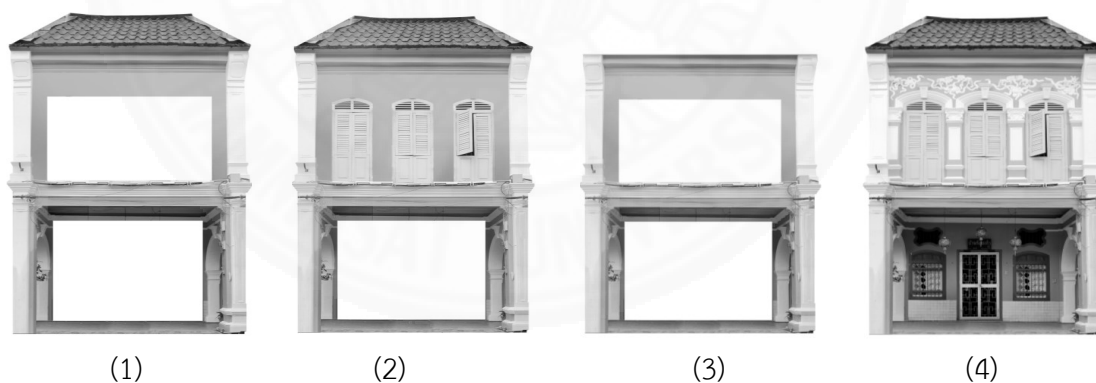
ภาพที่ 6.1 ความคิดเห็นของผู้อยู่อาศัยและผู้เช่าต่อการเปลี่ยนแปลงรูปแบบด้านหน้าอาคารหากไม่มีกฎหมายควบคุม

(1) รูปแบบด้านหน้าอาคารจะเหลือเฉพาะส่วนของหลังคาที่คงรูปแบบดั้งเดิม, (2) รูปแบบด้านหน้าอาคารจะคงความดั้งเดิมเฉพาะรูปแบบหน้าต่างชั้น 2 และรูปแบบหลังคา, (3) เปลี่ยนรูปแบบไปโดยสิ้นเชิง, (4) รูปแบบดั้งเดิมของด้านหน้าอาคารทั้งหมด. โดย ผู้วิจัย, 2560.

จากการวิจัยพบว่าเจ้าของอาคารร้อยละ 61.3 เลือกการใช้รูปแบบดั้งเดิมในการปรับปรุงซ่อมแซมอาคาร แต่ผู้เช่าร้อยละ 48.5 เลือกการรักษาองค์ประกอบบางส่วนของรูปแบบด้านหน้าอาคารเท่านั้น จากสัดส่วนของผู้อยู่อาศัยและผู้เช่าที่มีสัดส่วนครึ่งต่อครึ่ง (ร้อยละ 50.1 และ 44.8 ตามลำดับ) แสดงถึงแนวโน้มที่รูปแบบองค์ประกอบด้านหน้าจะถูกลดทอนและองค์ประกอบสำคัญจะหายไปจากรูปแบบด้านหน้าอาคารในจำนวน 1 ใน 3 ของอาคารทั้งหมดที่ทำการเก็บข้อมูล และจากความคิดเห็นของผู้อยู่อาศัยและผู้เช่าต่อการเปลี่ยนแปลงรูปแบบด้านหน้าอาคารหากไม่มีกฎหมายควบคุม จะส่งผลกระทบต่อความแท้ทั้งในด้านของการออกแบบ วัสดุช่างฝีมือ และบริบทโดยรอบอย่างมาก กล่าวคือ จากแบบสอบถามการลดทอนรูปแบบด้านหน้าอาคาร 7 ระดับ ผลคือ อันดับหนึ่ง ร้อยละ 37.4 รูปแบบด้านหน้าอาคารจะเหลือเฉพาะส่วนของหลังคาที่คงรูปแบบดั้งเดิม อันดับสอง ร้อยละ 31.2 รูปแบบด้านหน้าอาคารจะคงความดั้งเดิมเฉพาะรูปแบบหน้าต่างชั้น 2 และรูปแบบหลังคา อันดับสาม ร้อยละ 11.9 เปลี่ยนรูปแบบไปโดยสิ้นเชิง และมีร้อยละ 9.1 เท่านั้น ที่คงรูปแบบดั้งเดิมของด้านหน้าอาคารทั้งหมด ซึ่งอยู่ในลำดับที่ 4 (ภาพที่ 6.1)

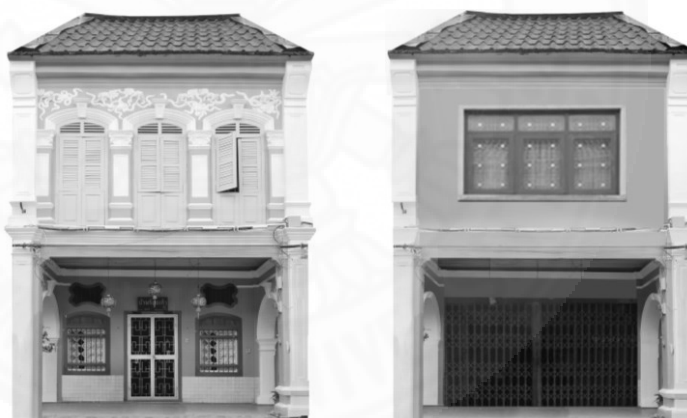
เจ้าของอาคารและผู้เช่าให้ความสำคัญกับองค์ประกอบด้านหน้าอาคารดังภาพที่ 6.2 แต่รูปแบบของการเปลี่ยนแปลงด้านหน้าอาคารที่อาจเกิดขึ้นกลับได้ผลที่ตรงกันข้ามทั้ง ๆ ที่เป็นองค์ประกอบที่เจ้าของอาคารและผู้เช่าให้ความสำคัญ

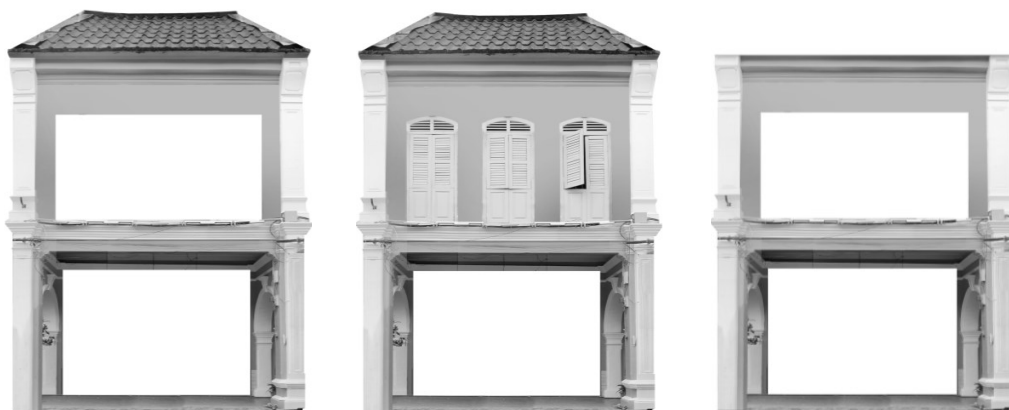
ภาพที่ 6.4 ความคิดเห็นของผู้อยู่อาศัยและผู้เช่าต่อการเปลี่ยนแปลงรูปแบบด้านหน้าอาคาร 3 อันดับแรก หากไม่มีกฎหมายควบคุม. โดย ผู้วิจัย, 2560.

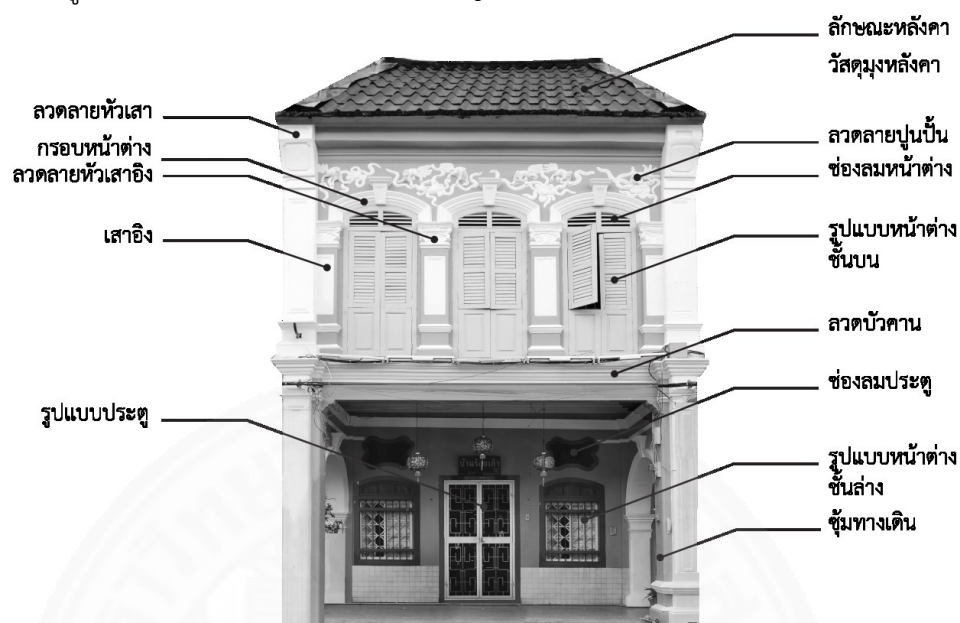
องค์ประกอบ ด้านหน้าอาคาร	ระดับการให้ความสำคัญ				
	มากที่สุด	มาก	ปานกลาง	น้อย	น้อยสุด
	5	4	3	2	1
สัดส่วนของรูปด้านหน้าอาคาร					
ชายคา					
ลักษณะหลังคา					
วัสดุคลุมหลังคา					
ระเบียง					
หน้าต่าง					
กรอบหน้าต่าง					
ช่องลมประตู					
รูปแบบประตู					
ลวดลายปูนปั้น					
ลวดลายหัวเสา					
ลวดลายชุ่มโค้งทางเดิน					
ลวดบัวคานและประตู					
ผนังและรายละเอียดผนัง

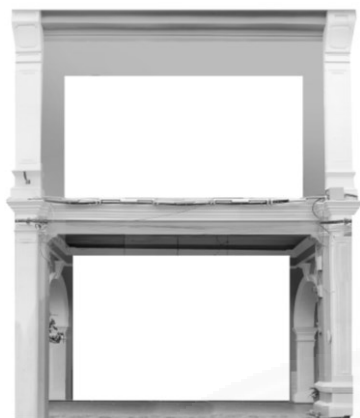
หมายเหตุ. ระดับการลดทอนองค์ประกอบที่ลดทอน

1. มีรูปแบบองค์ประกอบด้านหน้าอาคารครบถ้วน
2. ลดทอนรายละเอียดลวดลายปูนปั้น
3. ลดทอนรายละเอียดลวดลายปูนปั้นและกรอบหน้าต่างชั้น2
4. คงรูปแบบชั้นที่2 เป็นรูปแบบหน้าต่างไว้ ส่วนชั้น1เปลี่ยนไปตามลักษณะการใช้งานอาคารหรือเปลี่ยนไปตามลักษณะของกิจการ
5. ลดทอนการตกแต่งอาคารด้วยลวดลายปูนปั้นทั้งหมดบริเวณชั้น2 แต่ชั้น1ยังคงรูปแบบดั้งเดิม
6. เปลี่ยนรูปแบบด้านหน้าอาคารทั้ง 2 ชั้น แต่ยังคง คงรูปแบบหลังคา
7. เปลี่ยนรูปแบบไปโดยสิ้นเชิง
