คินซีฟสถาปัตยกรรมติกแฉวร้อยปีสู่พิพิธภัณฑ์ชุมชนเจริญไชย

REVITALIZING HISTORIC SHOPHOUSES TO CHAROEN CHAI  
COMMUNITY MUSEUM, YAOWARAT CHINATOWN, BANGKOK

A THESIS SUBMITTED IN PARTIAL FULFILLMENT OF THE REQUIREMENTS  
FOR THE DEGREE OF MASTER OF ARCHITECTURE  
ARCHITECTURE  
FACULTY OF ARCHITECTURE AND PLANNING  
THAMMASAT UNIVERSITY  
ACADEMIC YEAR 2023

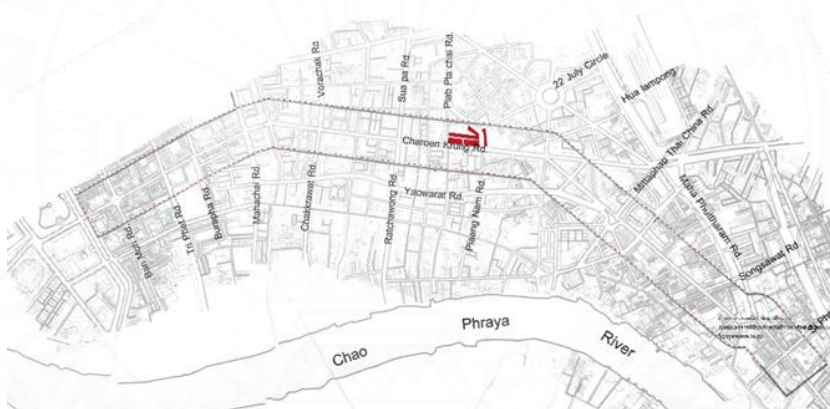
ภาพที่ 1.1 แผนที่ย่านถนนเจริญกรุงตอนบน ที่มา ยงธนศรี พิมพ์เสถียร.(2552). อาคารที่มีคุณค่าควรแก่การอนุรักษ์บริเวณถนนเจริญกรุงตอนบน. (น.20). ดัดแปลงโดยผู้วิจัย, 2566.

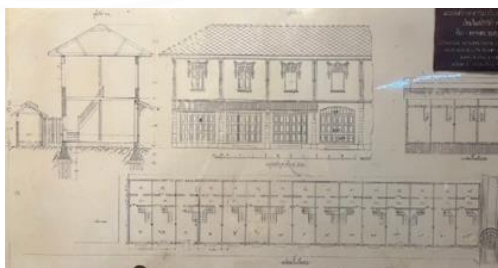
ภาพที่ 1.2 ภาพตึกแถวชุมชนเจริญไชยในอดีต อยู่ติดกับถนนเจริญกรุง (ซ้าย) จาก เพจบ้านเก่าเล่าเรื่องชุมชนเจริญไชย. (2566, 19 กรกฎาคม). และภาพแบบอาคารตึกแถวสมัยรัชกาลที่ 5 (ขวา). โดยผู้วิจัย, 2566.

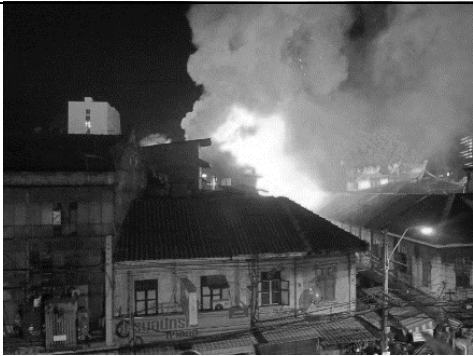
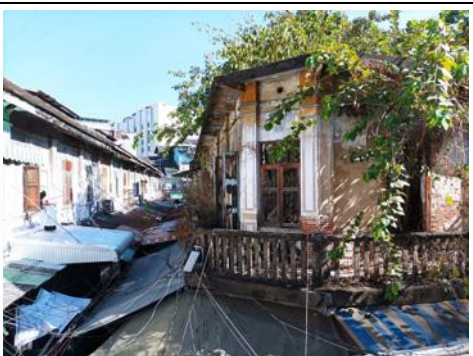
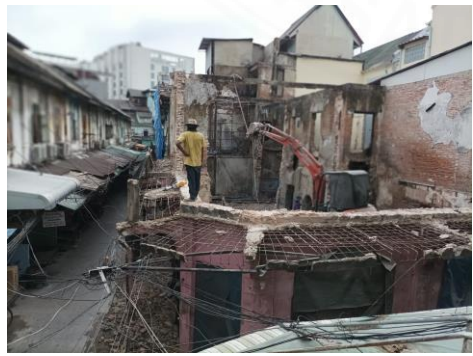
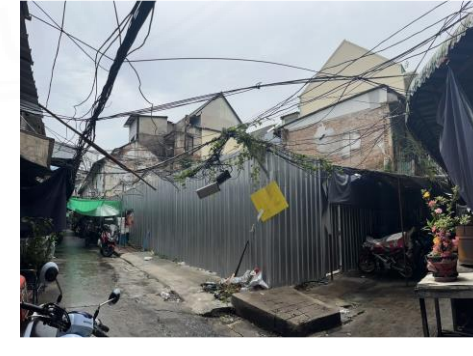
| ปี 2558 เกิดเหตุเพลิงไหม้ตึกแถวเจริญไชย | อาคารถูกทิ้งร้างหลังจากถูกเหตุเพลิงไหม้ |
| อาคารส่วนใหญ่เสียหายได้ถูกรื้อถอน | พื้นที่ในปัจจุบัน |

ภาพที่ 1.7 ภาพลำดับเหตุการณ์เพลิงไหม้ตึกแถวเจริญไชยในปี 2558 ตั้งแต่วันเกิดเหตุ. จาก Chatchai Termtirapoj. (2558, 1 มิถุนายน). จนถึงการรื้อถอนในปัจจุบัน. โดยผู้วิจัย, 2556.

ในปี 2556 ได้ทางกลุ่มอนุรักษ์และฟื้นฟูย่านเจริญไชยจัดทำหนังสือ “บันทึกเจริญไชย: คนจีนสยาม” เพื่อบอกเล่าประวัติศาสตร์ของคนในชุมชน และต่อมาพื้นที่ชุมชนเจริญไชยถูกกดดันเพิ่มมากขึ้นจากกฎหมายผังเมืองกรุงเทพมหานคร กำหนดพื้นที่ในรัศมี 500 เมตร รอบสถานีรถไฟฟ้าอยู่ในพื้นที่เขตสีแดง (พื้นที่พาณิชย์กรรม) ที่มีสิทธิในการพัฒนาที่ดิน ทำให้ที่ดินมีมูลค่าเพิ่มสูงขึ้น ส่งผลให้อาคารสามารถสร้างอาคารขนาดใหญ่ และสูงเท่าตามที่กฎหมายกำหนด ทำให้เกิดการกระตุ้นการทำลายอาคารที่เป็นมรดกทางวัฒนธรรมและมีคุณค่าทางประวัติศาสตร์เพิ่มยิ่งขึ้น และในวันที่ 1 มิถุนายน 2558 เกิดเหตุเพลิงไหม้ตึกแถวรอยปีเจริญไชยจำนวน 8 คูหา และจากเหตุการณ์เพลิงไหม้ครั้งนี้ทำให้ชาวเจริญไชยมีความมุ่งมั่นเพิ่มมากยิ่งขึ้นที่จะรักษาบ้านที่ได้ที่เรียกว่าเป็นมรดกทางวัฒนธรรมไว้ให้แก่คนรุ่นหลัง โดยปัจจุบันในส่วนบริเวณที่ถูกไฟไหม้นั้นได้ถูกรื้อถอนออกไปเหลือเป็นพื้นที่ว่างเปล่าที่รอการพัฒนา

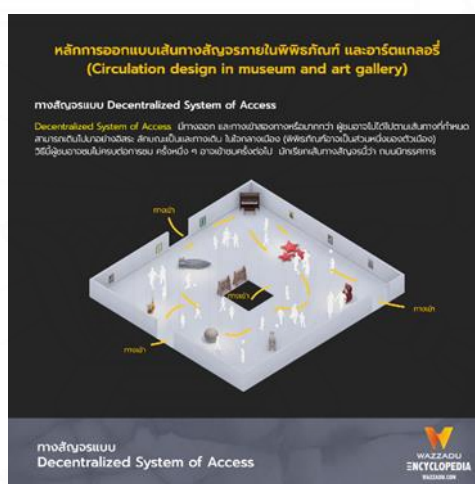
ภาพที่ 2.1 รูปแบบของเส้นทางการจัดแสดงนิทรรศการแบบ 2 Decentralized System of Access

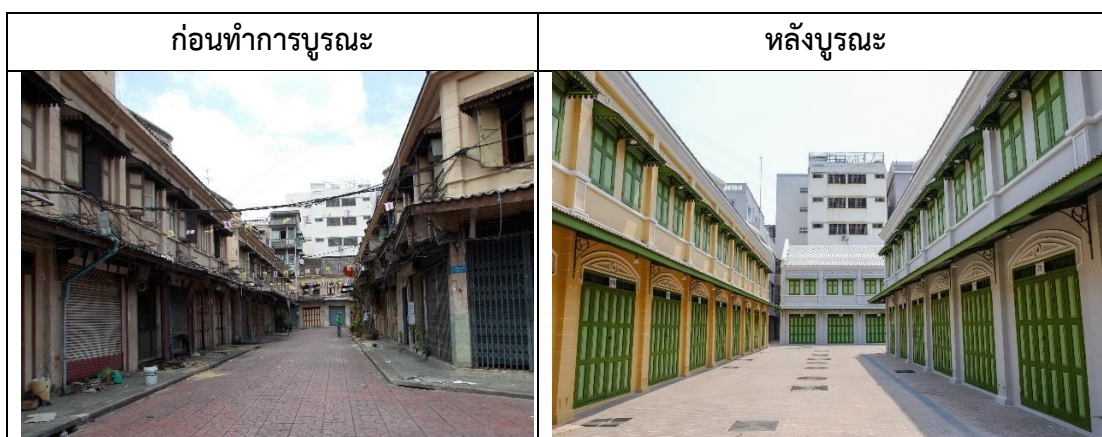
ภาพที่ 2.6 แสดงความแตกต่างระหว่างก่อนและหลังการบูรณะชุมชนเลื่อนฤทธิ์. ภาพซ้ายจาก MGR Online Application. สืบค้นจาก <https://mgronline.com/travel/detail/9650000070481>. ภาพขวาจากไทยพับลิกา สืบค้นจาก <https://thaipublica.org/2021/11/luenrit-17-11-2564/>. สืบค้นโดยผู้วิจัย, 2567.

หลังจากการบูรณะอาคารสภาพดูเหมือนใหม่ แข็งแรง หากแต่คนในพื้นที่เดิมเริ่มลดน้อยลงวิถีชีวิตความเป็นอยู่ที่เป็นอัตลักษณ์ของพื้นที่ได้เลือนหายไป มีการใช้พื้นที่เชิงพาณิชย์

เพิ่มมากขึ้น และภายหลังเริ่มมีการดัดแปลงตัวอาคารเดิม ทำให้สังเกตเห็นได้ว่าแม้จะอนุรักษ์อาคารให้ใหม่เพียงใดก็ไม่สามารถคงความเดิมของพื้นที่ไว้ได้หากขาดอัตลักษณ์ของพื้นที่ที่เป็นวิถีชีวิตของชุมชน เป็นกรณีศึกษาแสดงให้เห็นในการอนุรักษ์อาคารของชุมชนเลื่อนฤทธิ์ที่อาจจะไม่ได้ตอบโจทย์การอนุรักษ์อย่างแท้จริง

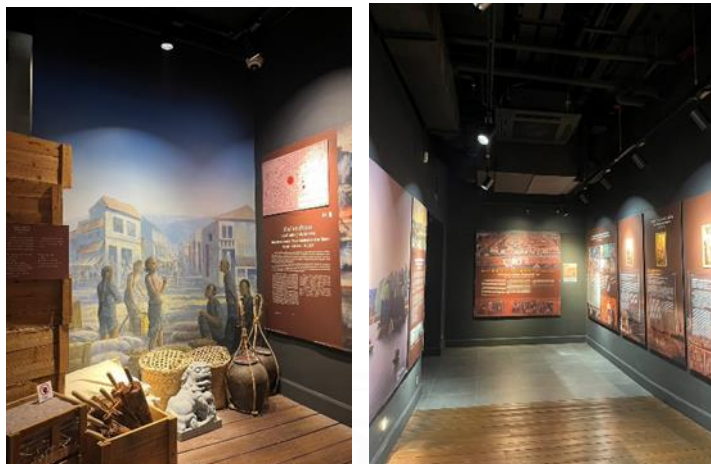
ภาพที่ 2.7 บรรยายภาพภายในส่วนจัดแสดงศูนย์ประวัติศาสตร์เยาวราช ที่ใช้การเล่าเรื่องด้วยแผ่นป้ายและวัตถุจำลอง. โดยผู้วิจัย, 2567.

การจัดนิทรรศการของศูนย์ประวัติศาสตร์เยาวราชจะเป็นแบบเรียนลำดับการเล่าเรื่องตั้งแต่ในสมัยอดีตก่อนการเกิทยาวราช มาสู่ยุคปัจจุบัน โดยจำลองการเล่าเรื่องผ่านวิถีทัศน์ แผ่นป้าย รวมไปถึงโมเดลจำลองทั้งขนาดเสมือนจริง และขนาดย่อส่วน โดยพื้นที่เชื่อมต่อกับแบบไม่มี การมอทะลุปะปนกันระหว่างแต่ละเรื่องราว มีการใช้แสงไฟและโชนสีในการสร้างบรรยากาศ

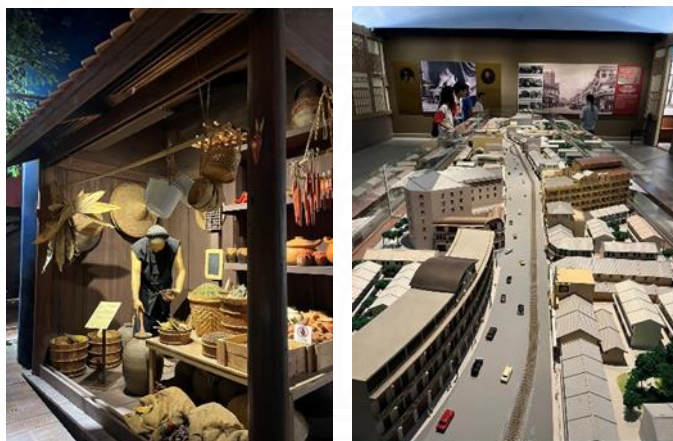
ภาพที่ 2.8 บรรยายภาพภายในส่วนจัดแสดงศูนย์ประวัติศาสตร์เยาวราช โดยใช้วัตถุจำลองทั้งขนาดเท่าของจริงและแบบย่อส่วน. โดยผู้วิจัย, 2567.

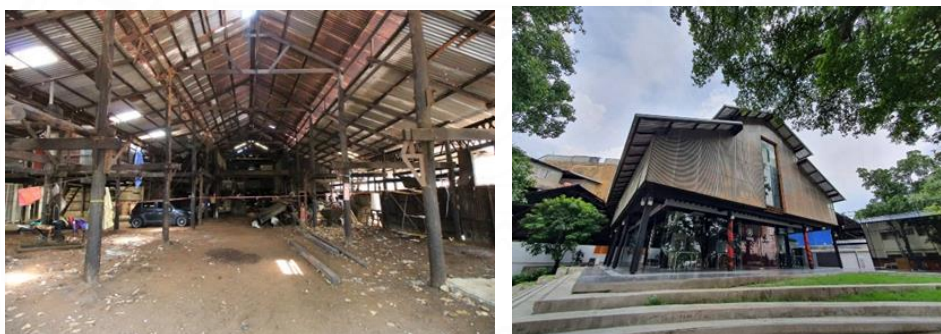
ภาพที่ 2.12 ก่อนและหลังการปรับปรุงพื้นที่โรงกลึงเก่าให้เป็นพิพิธภัณฑ์ตลาดน้อย. ภาพซ้ายจาก *The Cloud* สืบค้นจาก <https://readthecloud.co/puey-ungphakorn-museum-taladnoi/>. ภาพขวาจาก *มิวเซียมไทยแลนด์*. สืบค้นจาก <https://www.museumthailand.com/th/5010/>. สืบค้นโดยผู้วิจัย, 2567.

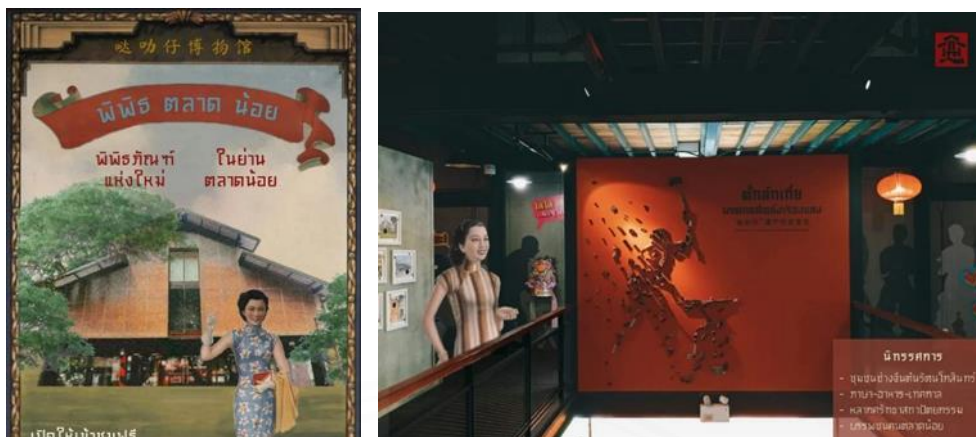
ภาพที่ 2.14 นิทรรศการจัดแสดงเรื่องราวของชุมชนตลาดน้อยที่ใช้เทคนิคแสงและวัสดุในพื้นที่มาจัดแสดง จาก MGR Online. สืบค้นจาก <https://mgronline.com/travel/detail/9670000022031> สืบค้นโดยผู้วิจัย, 2567.

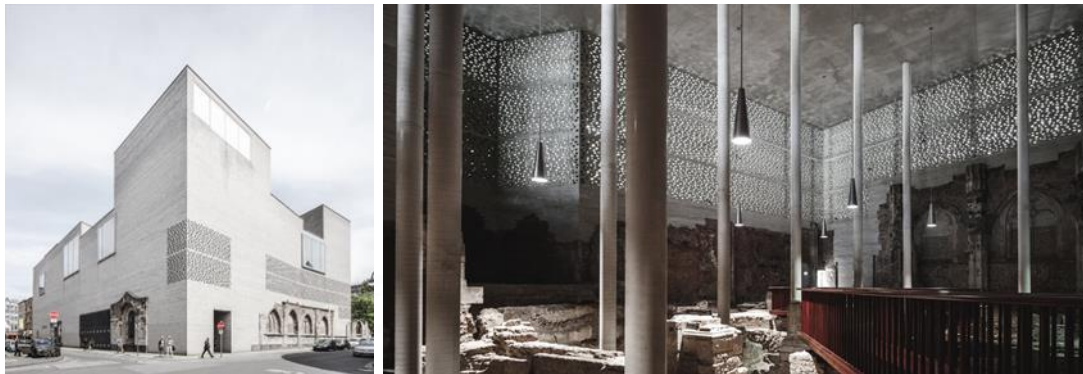
ภาพที่ 2.15 ภาพอาคารและลักษณะผนังอาคารที่ส่งผลต่อประสบการณ์การรับรู้ของคนในพื้นที่ จาก *peter zumthor's kolumba museum in cologne photographed by rasmus hjortshøj*, โดย Philip stevens, 2560, Desingboom, สืบค้นจาก <https://www.designboom.com/architecture/peter-zumthor-kolumba-museum-cologne-germany-rasmus-hjortshoj-07-26-2017/>. สืบค้นโดยผู้วิจัย, 2566.

ในพื้นที่ของอาคารจะเทคนิคที่เกี่ยวข้องกับปรากฏการณ์ธรรมชาติรวมไปถึงวัสดุที่ใช้ จากการวางสลับช่องเรียงอิฐแบบสุม เพื่อให้เกิดความหลากหลายของแสงที่เกิดขึ้นภายในพื้นที่ และแกนของผนังคู่ขนานเรียงอิฐวางเป็นรูปแบบเดียวกัน เพื่อที่จะสามารถทำให้การส่งผ่านของแสงเข้าไปภายในอาคารได้อย่างมีเอกลักษณ์ โดยการใช้แสงในพื้นที่มี 2 ลักษณะ คือ แสงจากธรรมชาติที่ผ่านเข้าสู่ภายในอาคารผ่านผนังเว้นช่องอิฐ และแสงประดิษฐ์จากโคมไฟห้อยเพดานที่มาช่วยควบคุมปริมาณของแสงในพื้นที่ ที่ใช้ในการส่องส่วนจัดแสดงซากอาคารเก่า ทำให้พื้นที่มีแสงที่จะสามารถให้

ผู้เข้าชมเห็นได้อย่างชัดเจนแต่ปริมาณแสงไม่ได้มีปริมาณที่มากจนรบกวนผลของแสงจากธรรมชาติที่เกิดขึ้นจากช่องอิฐ

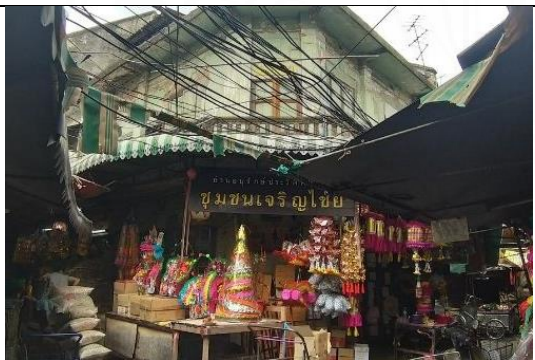
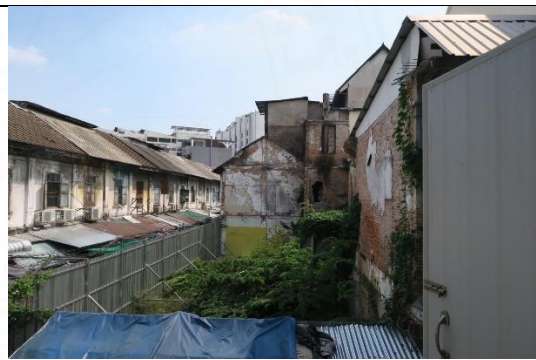
| ชุดที่ 1 | ชุดที่ 2 |
|---|---|
| อาคารห้วมุมซอยเจริญกรุง 23 ทางฝั่งตะวันตก<br>อาคารตัดมุมฉาก | พื้นที่ว่างถูกทิ้งร้างเดิมมีลักษณะแบบกับชุดที่ 1<br>แต่ถูกรื้อถอนหลังจากเหตุเพลิงไหม้ |

ภาพที่ 4.5 ภาพถ่ายแสดงลักษณะอาคารรูปแบบที่ 2 ชุดอาคาร 2 ชั้น มีระเบียง, โดยผู้วิจัย, 2567.

ชุดที่ 2 เดิมก่อนเกิดเพลิงไหม้อาคารทั้งสองฝั่งของซอยเจริญไชย 23 มีลักษณะแบบเดียวกันกับชุดที่ 1 ต่อมาในปี 2558 ได้เกิดเหตุเพลิงไหม้ และถูกรื้อถอนในปี 2566 ทำให้เหลืออยู่เพียง 1 คูหา และส่วนที่ถูกรื้อถอนกลายเป็นพื้นที่โล่ง ถูกปิดล้อมด้วยผนังสังกะสีจนถึงปัจจุบัน

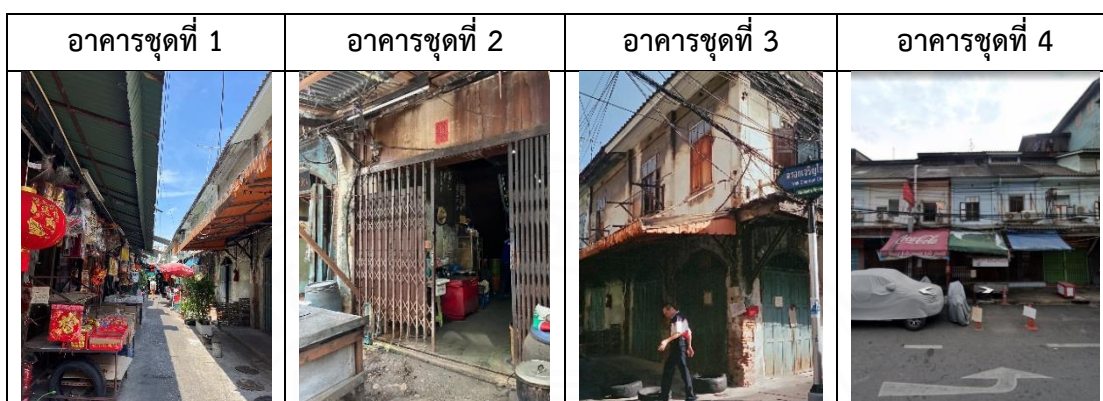
ภาพที่ 4.6 ภาพถ่ายแสดงลักษณะอาคารรูปแบบที่ 3 ชุดอาคาร 2 ชั้น ไม่มีระเบียง ,โดยผู้วิจัย, 2567.

ชุดที่ 3 อาคารทางด้านเหนือของตรอกเจริญไชยที่ยาวตั้งแต่ฝั่งซอยอิสรภาพไปจนถึงฝั่งติดถนนพลับพลาไชย ไม่ตัดหัวมุม มีจำนวน 51 คูหา

ชุดที่ 4 อาคารทางฝั่งถนนพลับพลาไชย มีจำนวน 11 คูหา มีการต่อเติมจาก 2 ชั้นเป็น 3-4 ชั้น

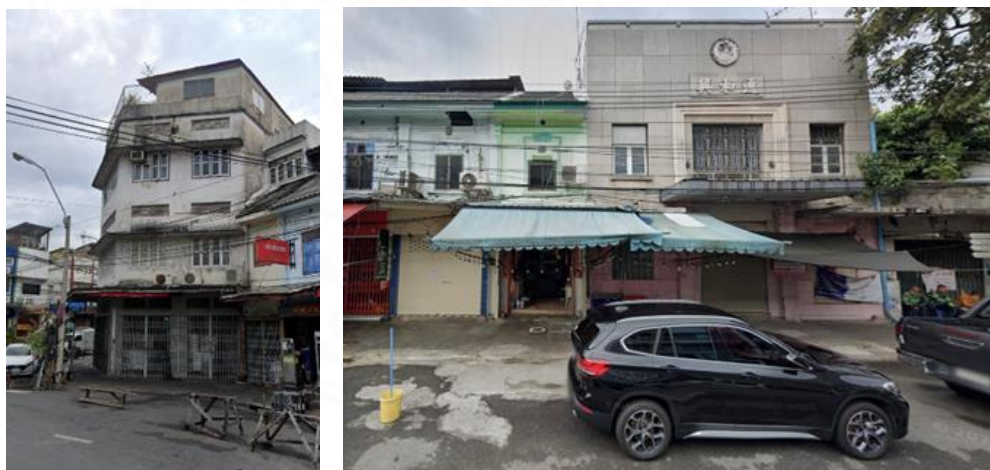
ภาพที่ 4.7 ภาพถ่ายแสดงลักษณะอาคารรูปแบบที่ 4 อาคารนอกแบบ, โดยผู้วิจัย, 2567.

**อาคารรูปแบบที่ 4** ชุดอาคาร อาคารนอกแบบ (สีเทา) เป็นอาคารที่สร้างหรือต่อเติมขึ้นมาใหม่ภายหลัง โดยรูปแบบอาคารแตกต่างออกไปจากแบบเดิม

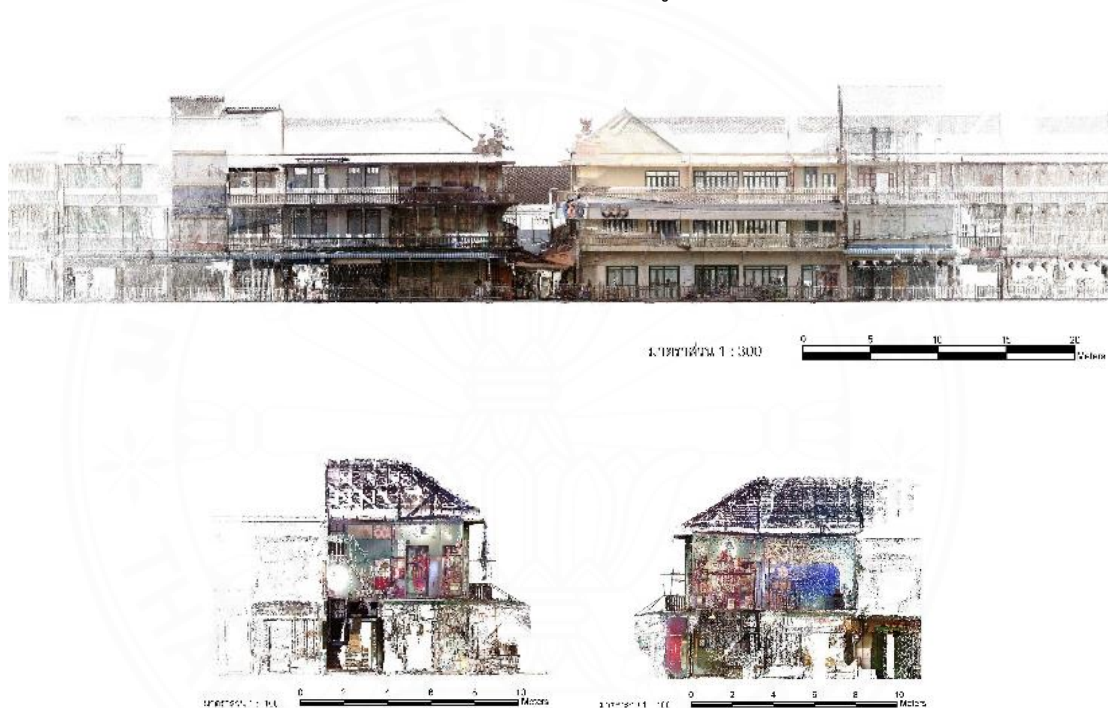
ภาพที่ 4.8 การเก็บข้อมูลตึกแถวร้อยปีเจริญไชยโดยใช้เครื่องเลเซอร์สแกน โดย บริษัทฟาโรเทคโนโลยีส์ (ประเทศไทย) จำกัด. ร่วมกับผู้วิจัย, 2567.

เนื่องด้วยพื้นที่ตึกแถวเจริญไชยเป็นอาคารที่มีอายุกว่าร้อยปี และปัจจุบันยังมีผู้คนอาศัย และทำกิจการอยู่ภายในอาคาร ทำให้การเก็บข้อมูลของพื้นที่จึงต้องรบกวนสภาพแวดล้อมน้อยที่สุด และมีความแม่นยำ จึงมีการใช้เทคโนโลยีเข้ามาช่วยในการเก็บข้อมูลทางกายภาพ ด้วยเครื่องเลเซอร์สแกน สแกนในระดับภาคพื้นดิน โดยการสแกนจุดตำแหน่งที่เชื่อมต่อกัน เพื่อนำไปรวมผลในโปรแกรม แปลงเป็นภาพข้อมูล เพื่อนำไปใช้ในการวิเคราะห์ ซึ่งแต่ละจุดการสแกนไม่ควรมีสิ่งกีดขวางมาบดบังหรือสิ่งมีชีวิตเคลื่อนย้าย เพื่อที่จะทำให้ข้อมูลภาพที่ได้มีความละเอียด

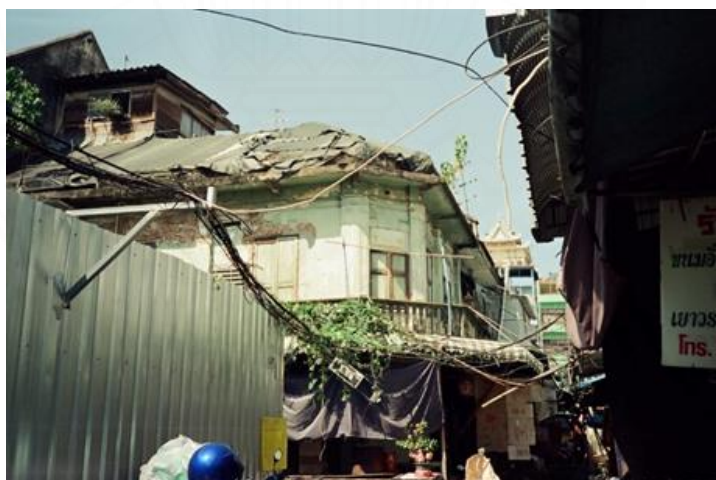
ภาพที่ 4.9 หลังคาที่ชำรุดเสียหายของตึกแถวเจริญไชยของคูหาที่จัดแสดงบ้านเก่าเล่าเรื่อง, จาก เพจบ้านเก่าเล่าเรื่องชุมชนเจริญไชย. (2566, 23 พฤษภาคม). สืบค้นโดยผู้วิจัย, 2567.

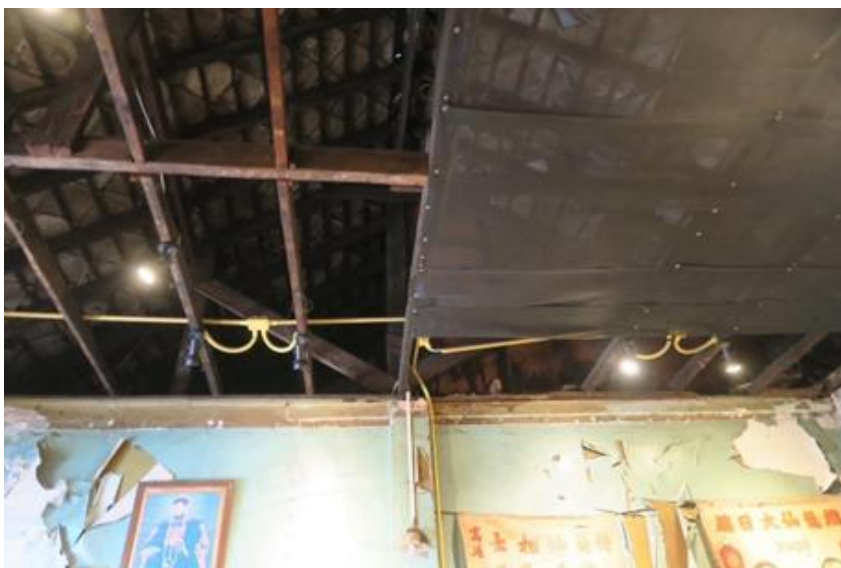
ภาพที่ 4.10 ฝาเพดานที่ถูกรื้อถอน เหลือแต่โครงสร้างหลังคา บางส่วนใช้ผ้าขึงทดแทน, โดยผู้วิจัย, 2567.

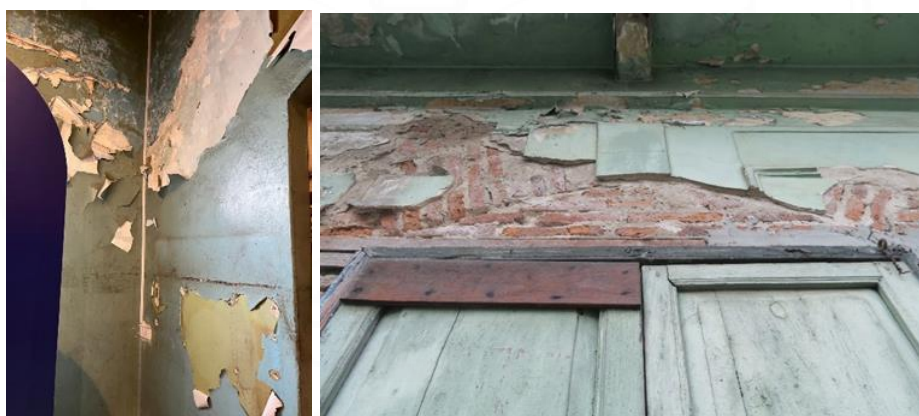
ภาพที่ 4.11 ผนังของตึกแถวเจริญไชยในส่วนของพื้นที่บ้านเก่าเล่าเรื่อง เกิดการผุกร่อนและสีเคลือบผิวหลุดลอกตามกาลเวลา, โดยผู้วิจัย, 2567.

เดิมเป็นผนังรับน้ำหนักก่ออิฐถือปูนทาสี ปัจจุบันผนังบางส่วนมีการผูกกร่อน ของตัวอิฐและสีเคลือบผิวอาคารหลุดลอก

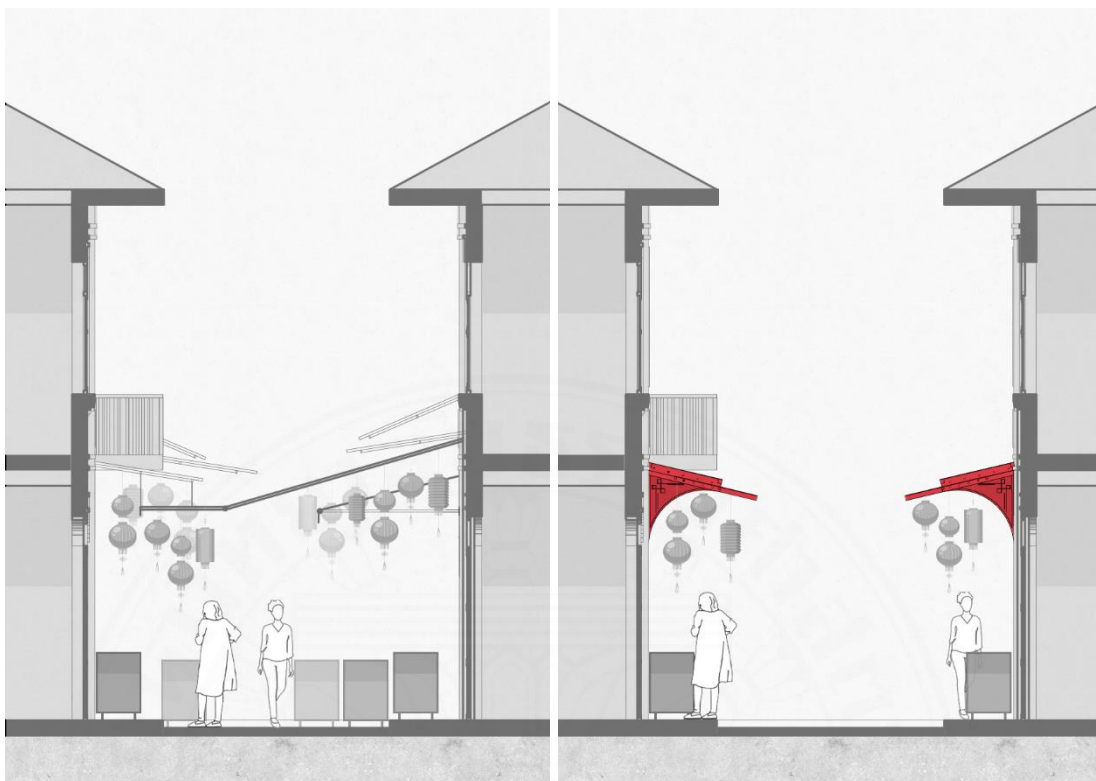
ภาพที่ 5.2 กันสาดแบบเดิม(ซ้าย) กันสาดที่ปรับใหม่(ขวา) ลดความแออัดและเพิ่มความเป็นระเบียบของพื้นที่, โดยผู้วิจัย, 2567.

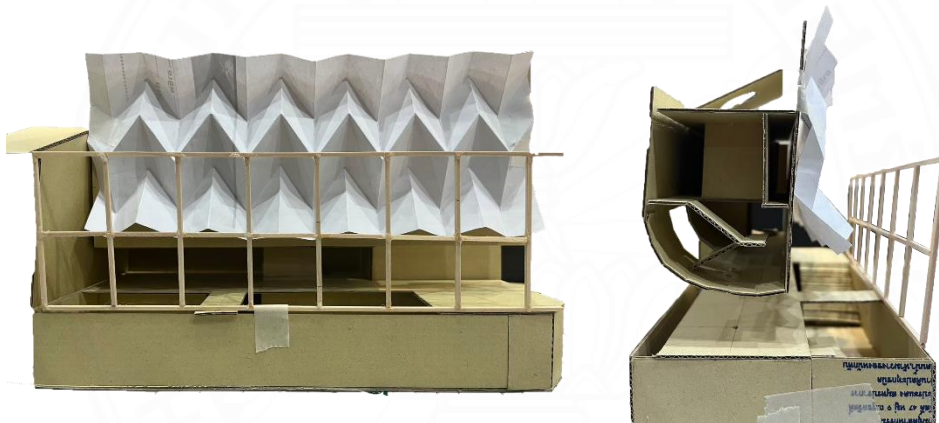
ภาพที่ 5.8 ภาพแสดงโมเดลจำลองการออกแบบร่างขั้นต้น 1 แบบทดลองที่ 1, โดยผู้วิจัย, 2567.

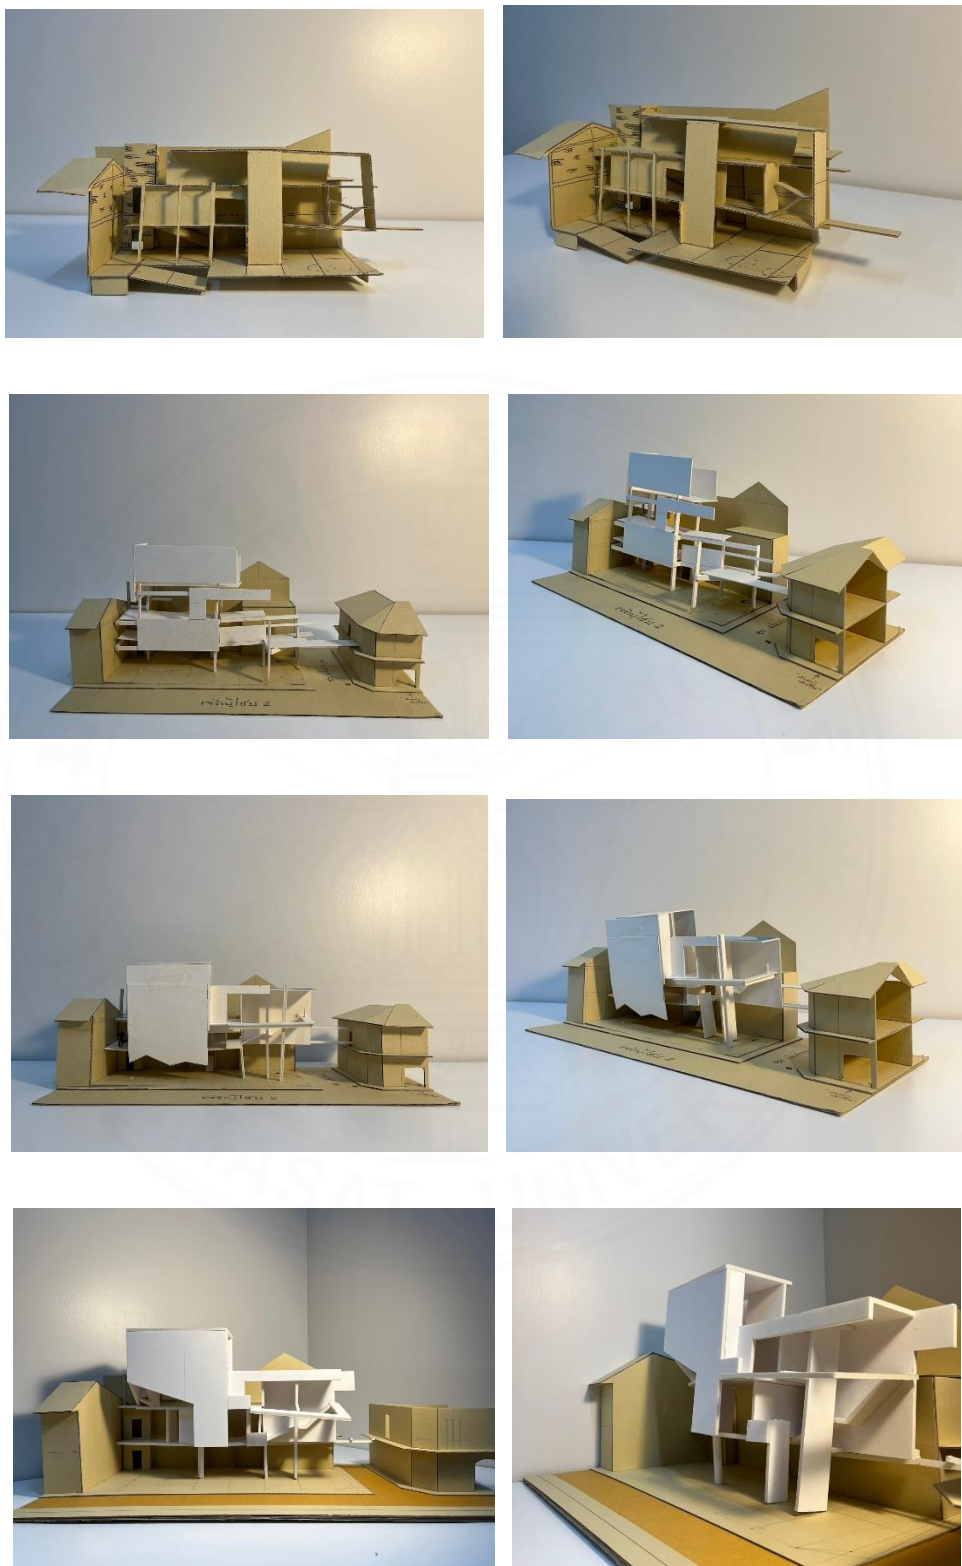
ภาพที่ 5.16 ภาพแสดงโมเดลจำลองการพัฒนาออกแบบร่างขั้นพัฒนา 1, โดยผู้วิจัย, 2567.

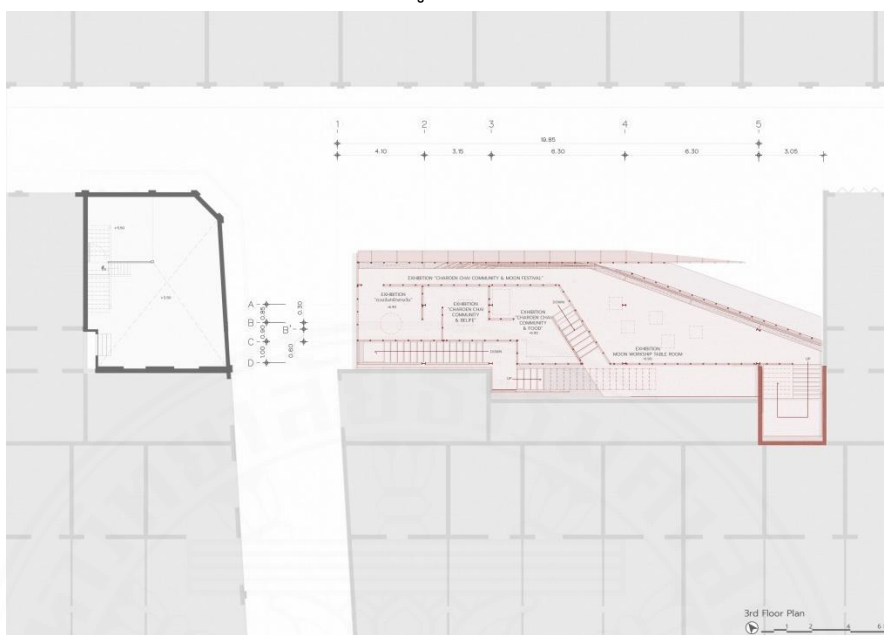
ภาพที่ 5.23 ผังอาคารพิพิธภัณฑ์ชุมชนเจริญชัยชั้นที่ 3, โดยผู้วิจัย, 2567.

ผังอาคารชั้นที่ 3 (ดูแบบละเอียดในภาคผนวก ก)

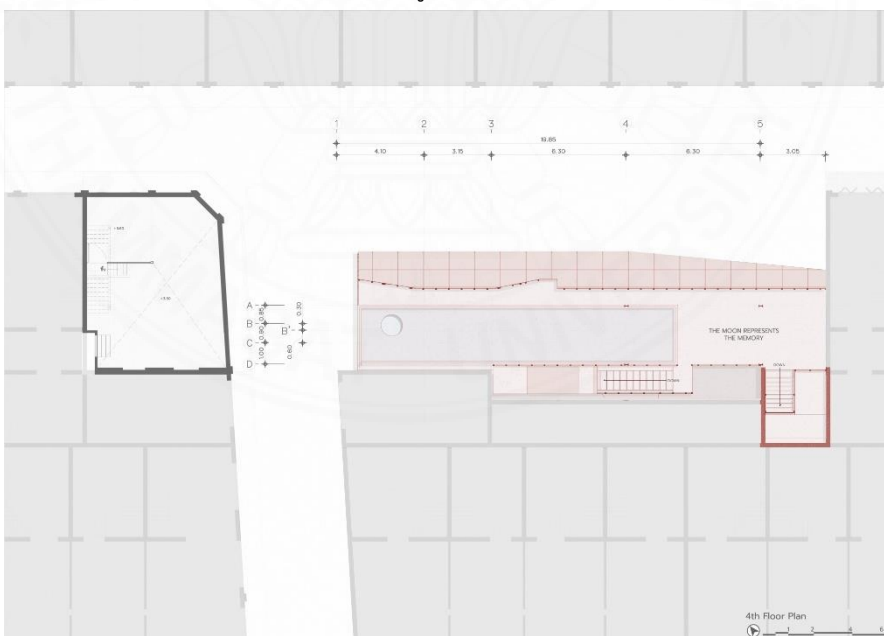
ภาพที่ 5.24 ผังอาคารพิพิธภัณฑ์ชุมชนเจริญชัยชั้นที่ 4, โดยผู้วิจัย, 2567.

ผังอาคารชั้นที่ 4 (ดูแบบละเอียดในภาคผนวก ก)

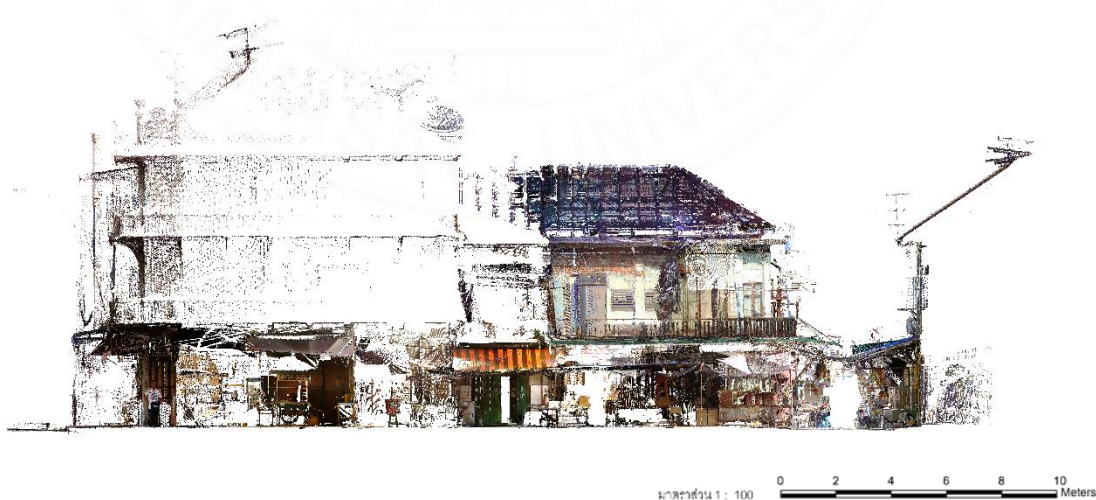
ภาพที่ 5.26 ภาพจากการใช้ 3D scan พื้นที่เกิดเป็นภาพของอาคารชุมชนเจริญไชยและพิพิธภัณฑสถานเก่าเล่าเรื่อง โดย บริษัทฟาโรเทคโนโลยีส์ (ประเทศไทย) จำกัด ร่วมกับผู้วิจัย, 2567.

เป็นเทคนิคที่จะนำภาพของงานการออกแบบทางสถาปัตยกรรมผสมเข้า กับภาพจากการเก็บข้อมูลจากเครื่อง 3D Scanner ที่สามารถใช้แทนสภาพแวดล้อมพื้นที่จริงของ ชุมชนเจริญไชยได้อย่างถูกต้องแม่นยำแต่ใกล้เคียงกับสภาพความเป็นจริง เพื่อให้เห็นภาพรวมและ ความแตกต่างของสถาปัตยกรรมที่สอดคล้องการแนวคิดในการออกแบบ

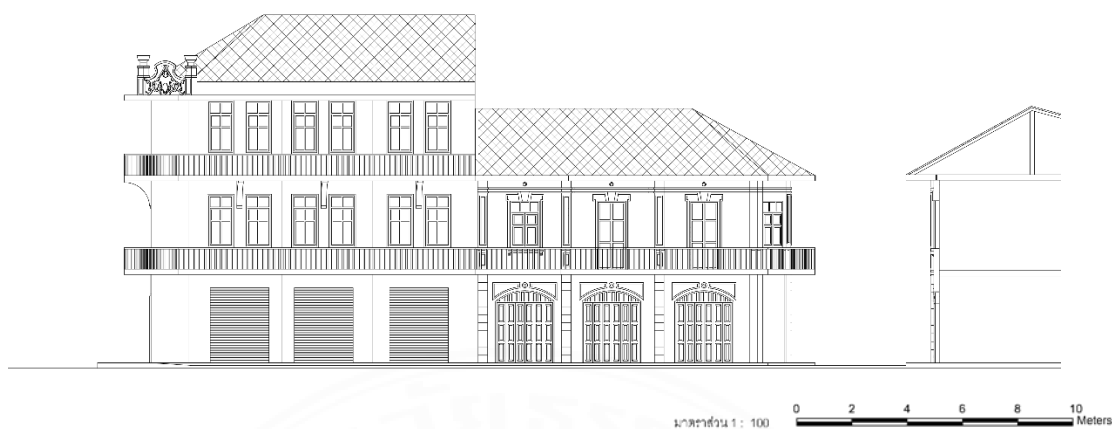
ภาพที่ 5.27 รูปด้านอาคารเจริญไชยซอยเจริญกรุง 23 มุมอาคารเห็นพิพิธภัณฑสถานเก่าเล่าเรื่อง โดย บริษัทฟาโรเทคโนโลยีส์ (ประเทศไทย) จำกัด ร่วมกับผู้วิจัย, 2567.

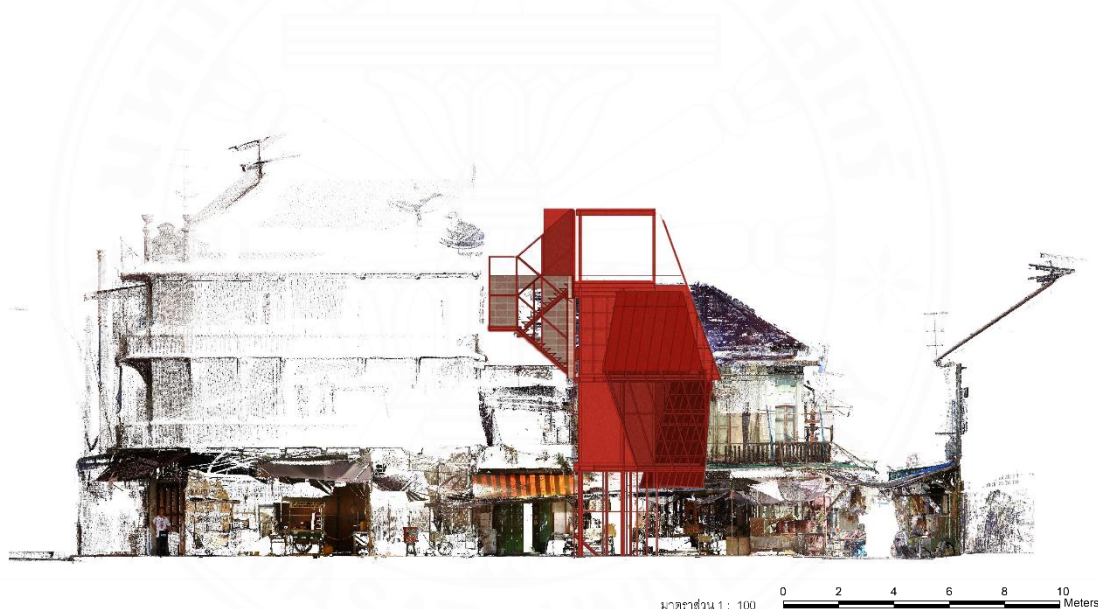
ภาพที่ 5.28 รูปด้าน B ผสานกับภาพ point cloud จากการเก็บข้อมูลผ่าน 3D Scan โดย บริษัทฟาโรเทคโนโลยีส์ (ประเทศไทย) จำกัด ร่วมกับผู้วิจัย, 2567.

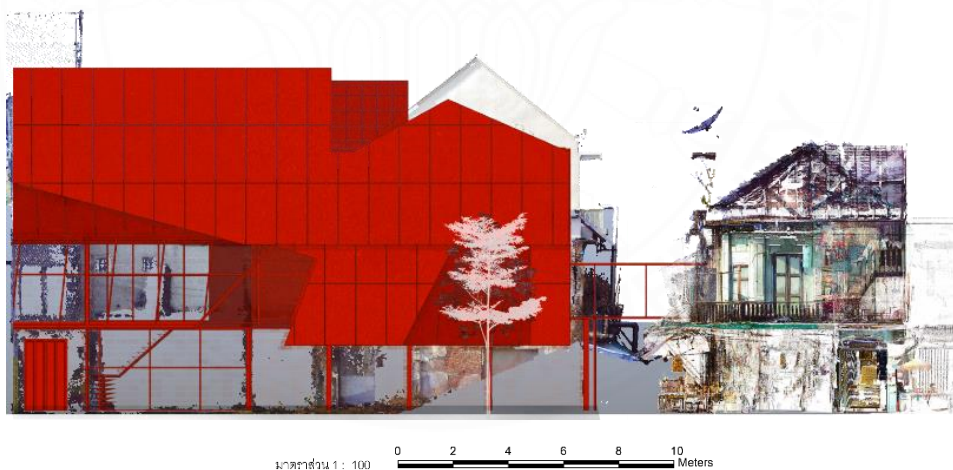
ภาพที่ 5.30 รูปด้าน A ผสานกับภาพ point cloud จากการเก็บข้อมูลผ่าน 3D Scan โดย บริษัทฟาโรเทคโนโลยีส์ (ประเทศไทย) จำกัด ร่วมกับผู้วิจัย, 2567.

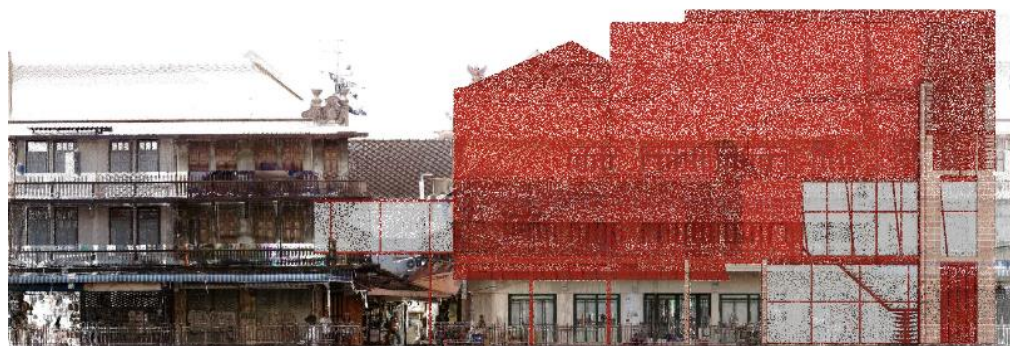
มาตราส่วน 1 : 100 0 2 4 6 8 10 Meters

ภาพที่ 5.31 รูปด้าน C ผสานกับภาพ point cloud จากการเก็บข้อมูลผ่าน 3D Scan โดย บริษัทฟาโรเทคโนโลยีส์ (ประเทศไทย) จำกัด ร่วมกับผู้วิจัย, 2567.

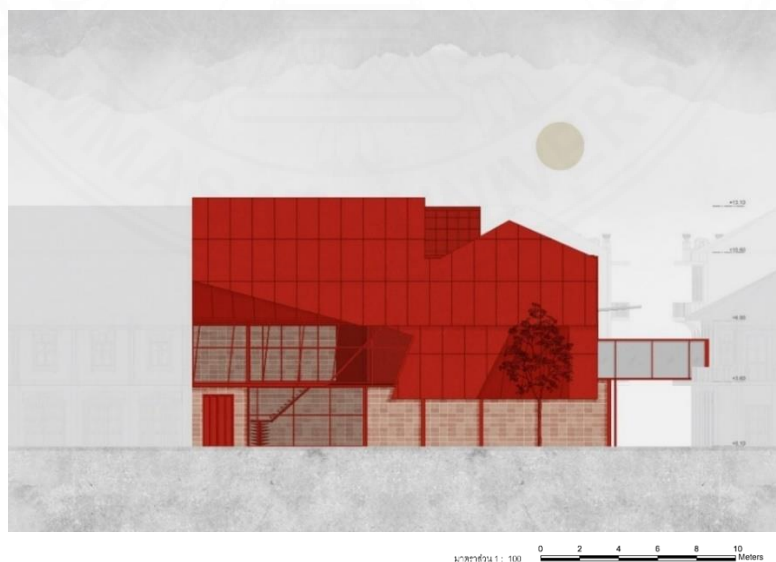
#### รูปด้าน A

ภาพที่ 5.34 รูปด้าน A อาคารพิพิธภัณฑ์เจริญไชยซอยเจริญกรุง 23 มุมมองจากซอยเจริญไชย 2 เห็นทางเข้าพิพิธภัณฑ์บ้านเก่าเล่าเรื่อง, โดยผู้วิจัย, 2567.

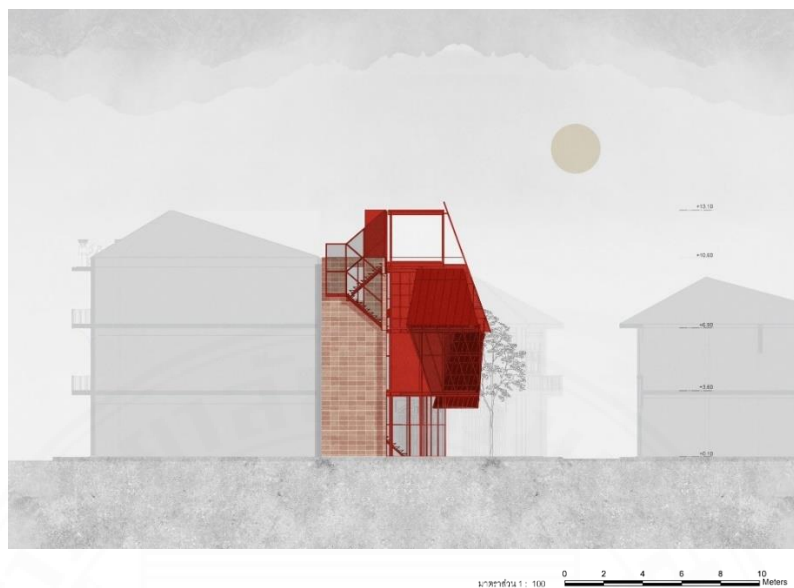
ภาพที่ 5.35 รูปด้าน B อาคารพิพิธภัณฑ์เจริญไชยซอยเจริญกรุง 23 มุมอาคารเห็นพิพิธภัณฑ์บ้านเก่าเล่าเรื่อง, โดยผู้วิจัย, 2567.

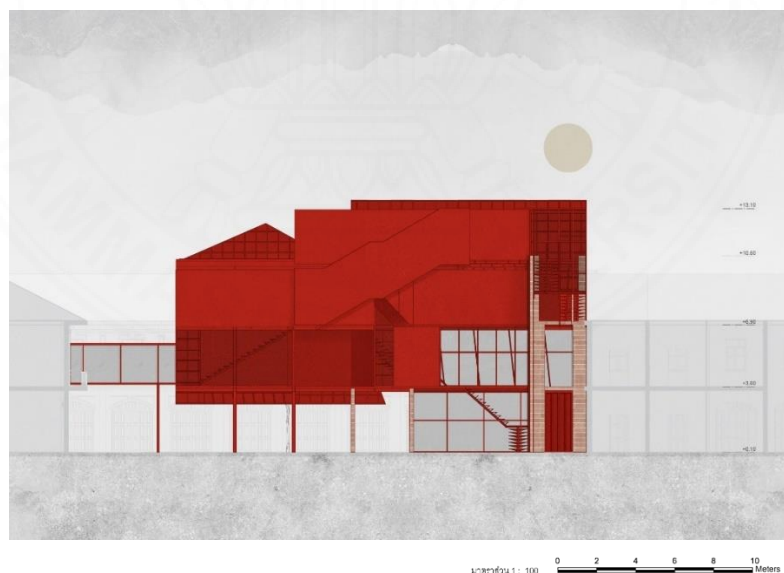
### รูปด้าน C

ภาพที่ 5.36 รูปด้าน C อาคารพิพิธภัณฑ์เจริญไชยซอยเจริญกรุง 23 มุมมองจากทางถนนเจริญกรุง, โดยผู้วิจัย, 2567.

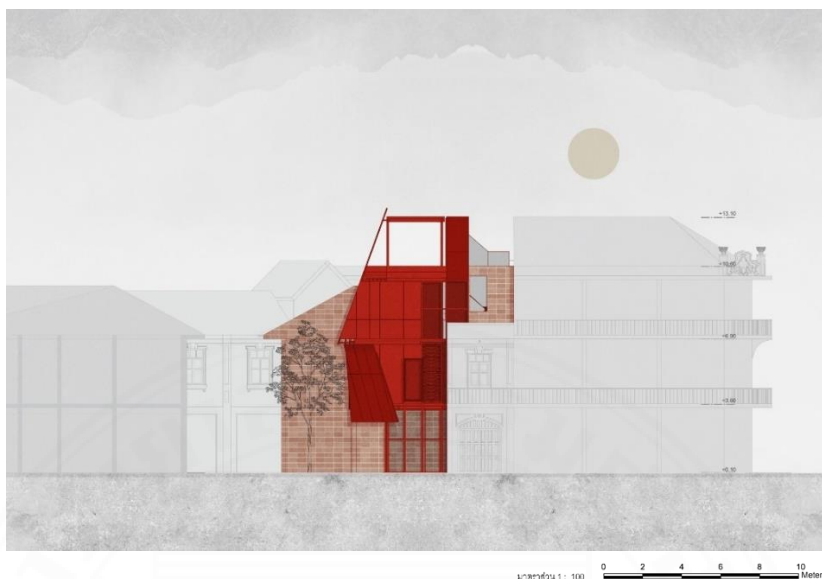
ภาพที่ 5.37 รูปด้าน D อาคารพิพิธภัณฑ์เจริญไชยซอยเจริญกรุง 23 มุมอาคารเห็นพิพิธภัณฑ์บ้านเก่าเล่าเรื่อง, โดยผู้วิจัย, 2567.

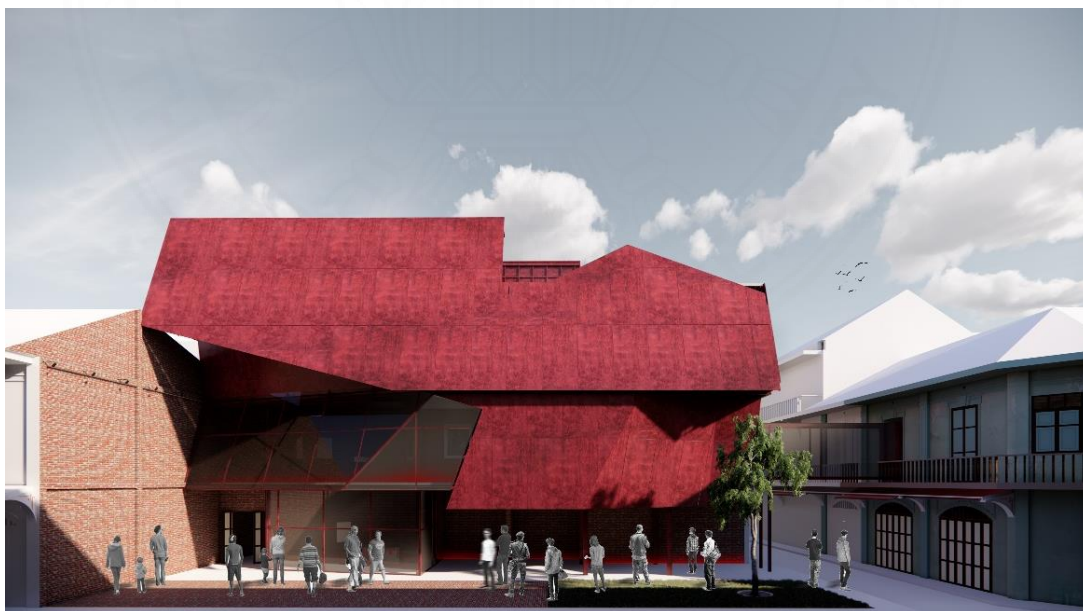
ภาพที่ 5.38 ทศนียภาพด้านหน้าของโครงการ พิพิธภัณฑ์ชุมชนเจริญไชย, โดยผู้วิจัย, 2567.

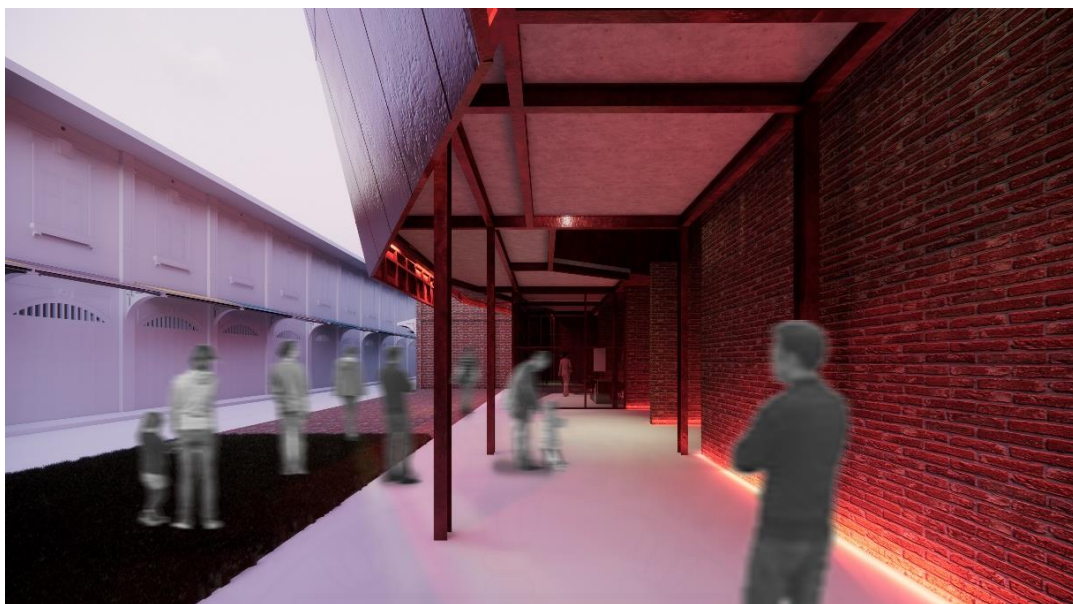
ภาพที่ 5.39 ทศนียภาพด้านหน้าของโครงการ พิพิธภัณฑ์ชุมชนเจริญไชย,  
โดยผู้วิจัย, 2567.

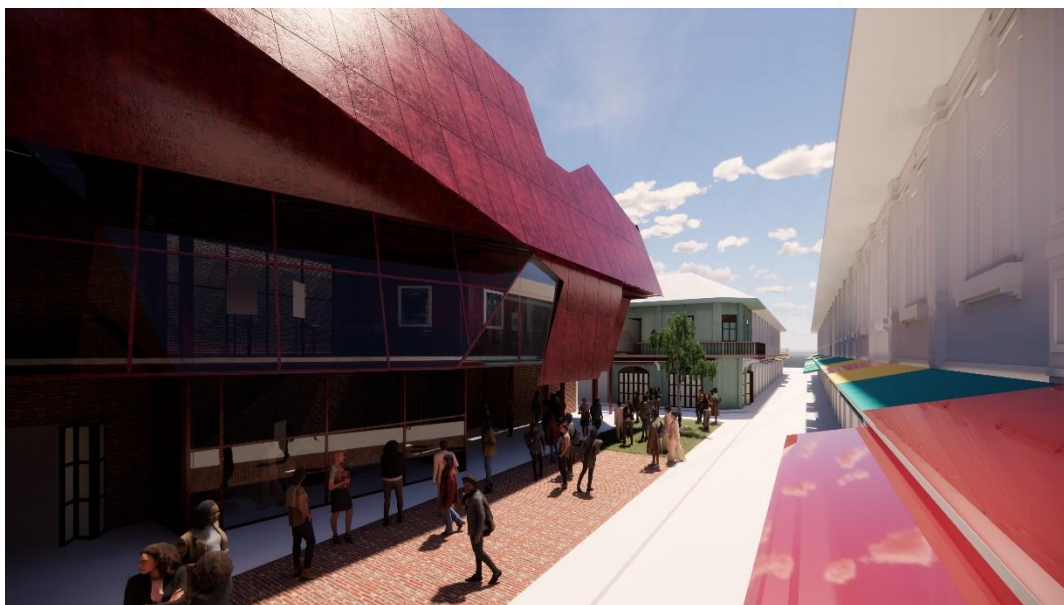
ภาพที่ 5.40 ทศนียภาพด้านหน้าของโครงการ พิพิธภัณฑ์ชุมชนเจริญไชย เชื่อมต่อกับบ้านเก่าเล่าเรื่อง  
, โดยผู้วิจัย, 2567.

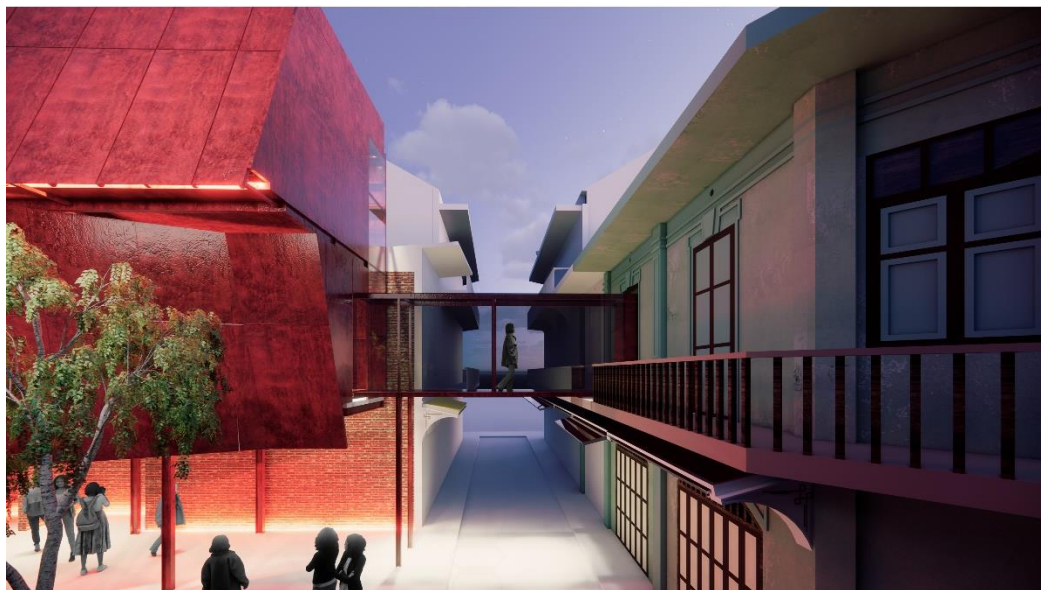
ภาพที่ 5.41 ทศนียภาพทางเชื่อมอาคารของโครงการ พิพิธภัณฑ์ชุมชนเจริญไชย, โดยผู้วิจัย, 2567.

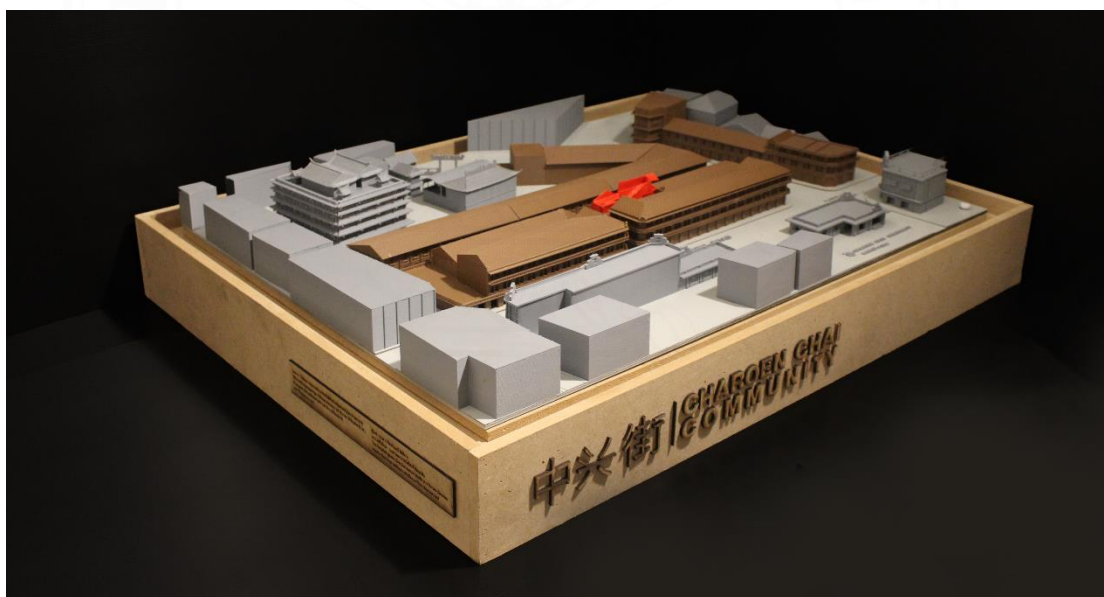
ภาพที่ 5.42 โมเดลทางสถาปัตยกรรมชุมชนเจริญไชยเชื่อมต่อกับพิพิธภัณฑ์ใหม่บนพื้นที่ว่างกลางชุมชน, โดยผู้วิจัย, 2567.

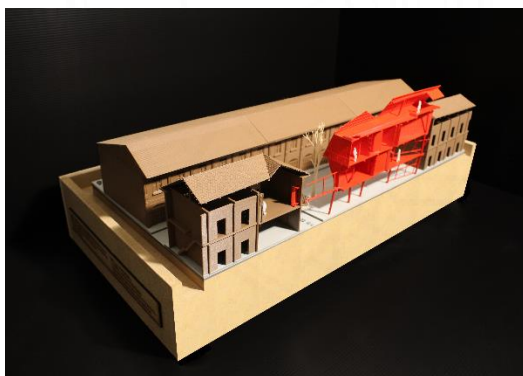
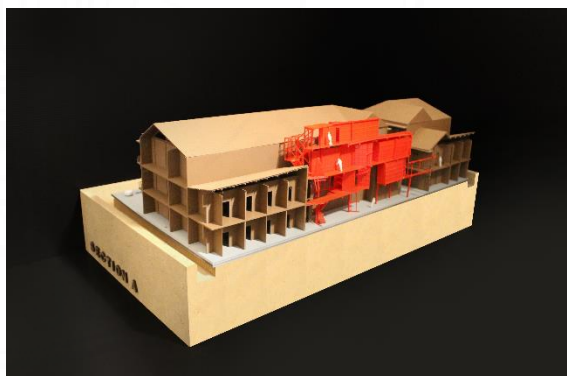
ภาพที่ 5.44 โมเดลทางสถาปัตยกรรมแบ่งรูปตัดของอาคารพิพิธภัณฑ์ชุมชนเจริญไชย, โดยผู้วิจัย, 2567.

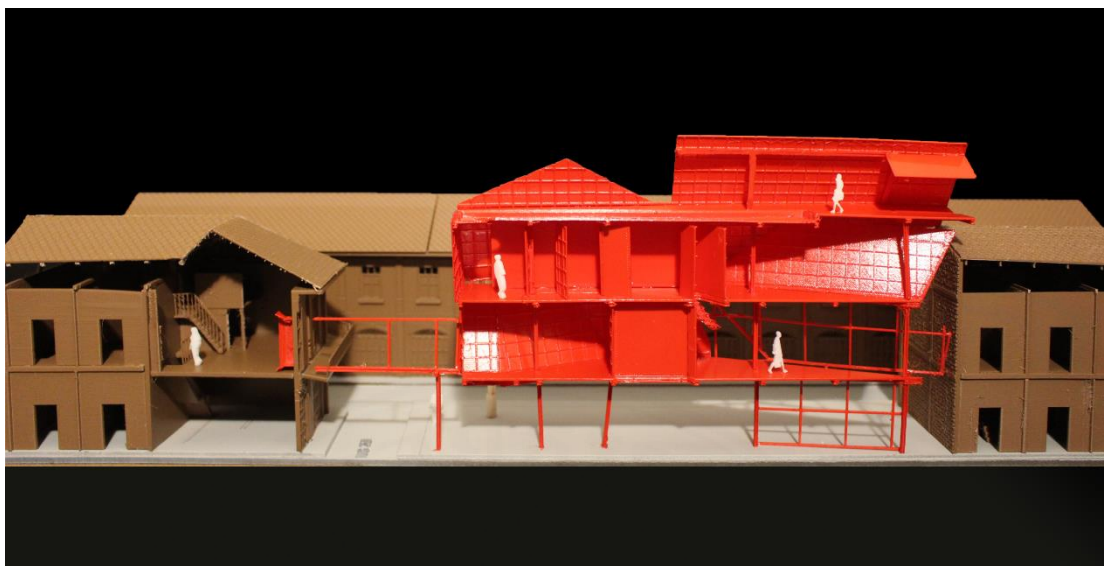
ภาพที่ 5.45 โมเดลสถาปัตยกรรมรูปตัดอาคารพิพิธภัณฑ์ชุมชนเจริญไชย ทางฝั่งหน้าซ้ายซอยเจริญไชย 2, โดยผู้วิจัย, 2567.

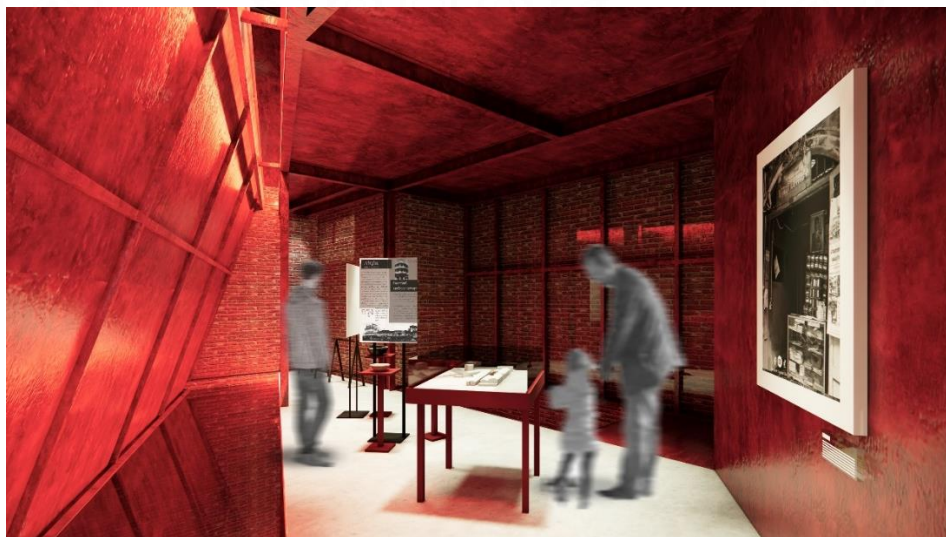
ภาพที่ 5.49 ภาพบรรยากาศภายในพื้นที่จัดแสดงชั้นที่ 2 “ชุมชนเจริญไชยในปัจจุบัน”, โดยผู้วิจัย, 2567.

| ห้องจัดแสดง | ประสาทสัมผัส | ภาพประกอบ |
|---|---|---|
| <b>ชั้นที่ 2</b><br>ชุมชนเจริญไชยในปัจจุบัน | การสัมผัสผนังอิฐเดิม ที่สื่อถึงเชื่อมต่อกับอาคารใหม่ อยู่ภายในห้องที่บอกเล่าเรื่องราวในปัจจุบันของชุมชนเจริญไชย | |
