คินซีฟสถาปัตยกรรมติกแฉวร้อยปีสู่พิพิธภัณฑ์ชุมชนเจริญไชย

REVITALIZING HISTORIC SHOPHOUSES TO CHAROEN CHAI  
COMMUNITY MUSEUM, YAOWARAT CHINATOWN, BANGKOK

A THESIS SUBMITTED IN PARTIAL FULFILLMENT OF THE REQUIREMENTS  
FOR THE DEGREE OF MASTER OF ARCHITECTURE  
ARCHITECTURE  
FACULTY OF ARCHITECTURE AND PLANNING  
THAMMASAT UNIVERSITY  
ACADEMIC YEAR 2023

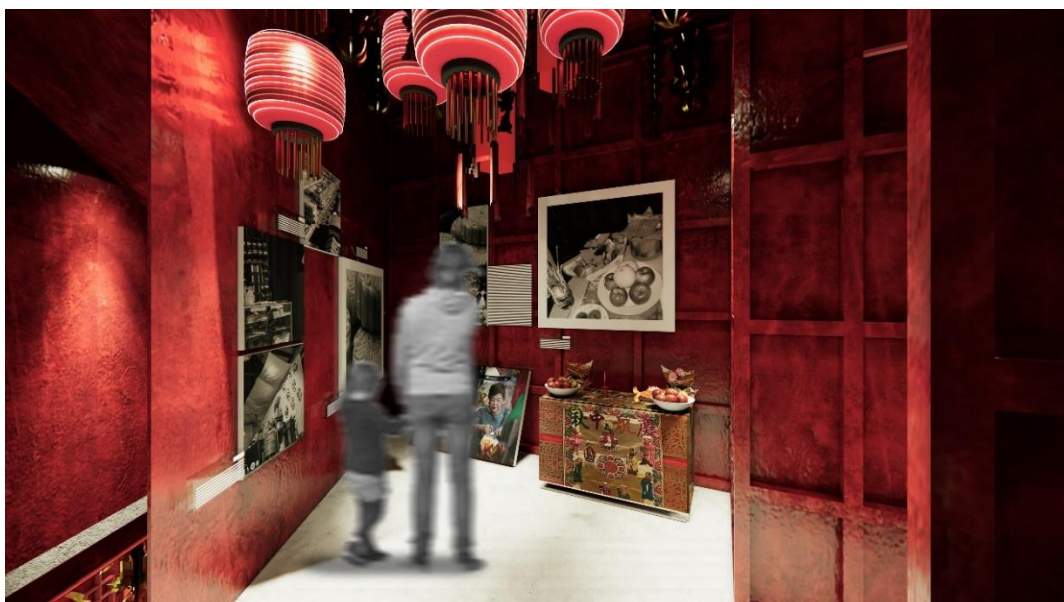
ภาพที่ 5.52 ภาพบรรยากาศภายในพื้นที่จัดแสดงชั้นที่ 3 “ความเชื่อ-วิถีชีวิต” เกี่ยวกับเทศกาลไหว้พระจันทร์, โดยผู้วิจัย, 2567.

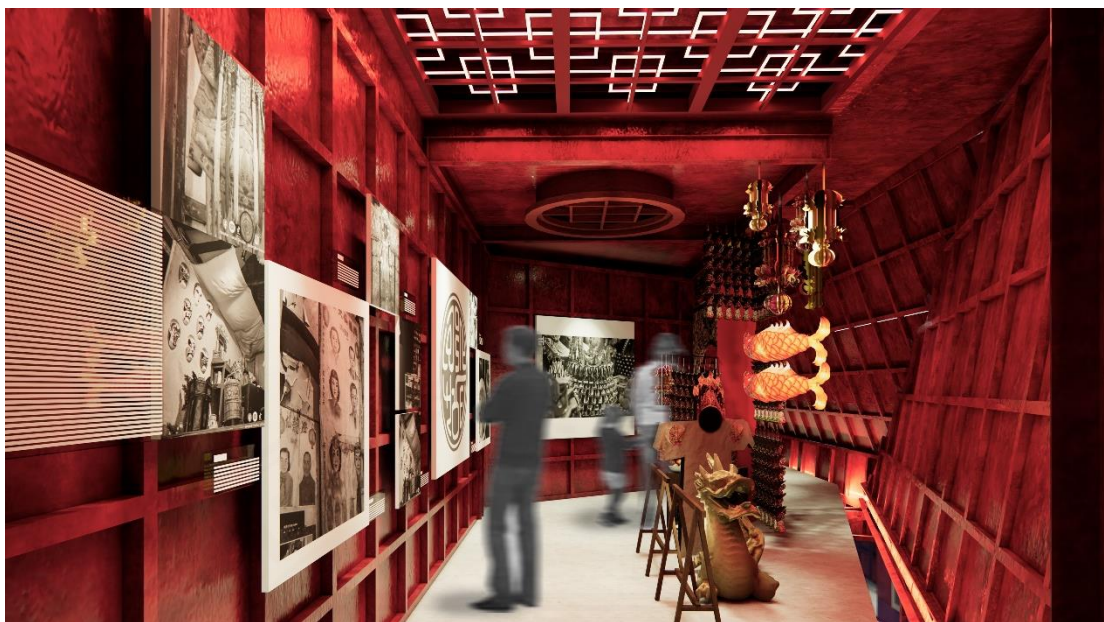
ภาพที่ 5.54 ภาพบรรยากาศภายในพื้นที่จัดแสดงชั้นที่ 3 “ความเชื่อ-วิถีชีวิต”, โดยผู้วิจัย, 2567.

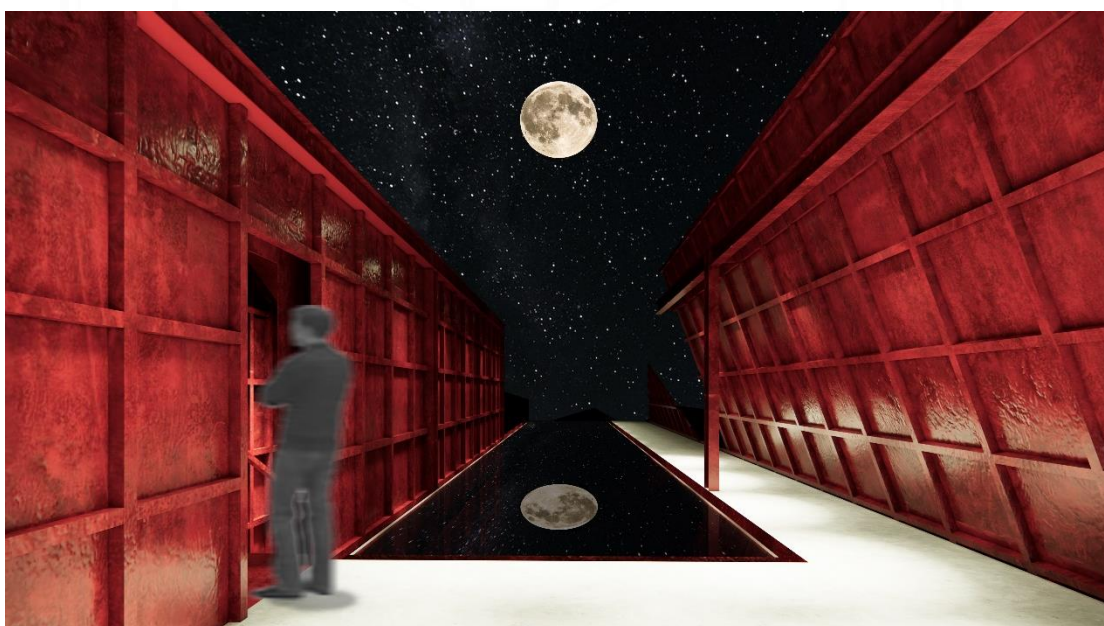
ภาพที่ 5.55 ภาพบรรยากาศเงาจันทร์สะท้อนน้ำ ในตอนกลางคืน, โดยผู้วิจัย, 2567.

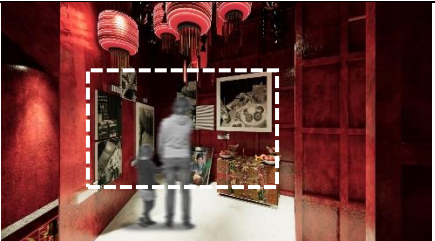
| ห้องจัดแสดง | ประสาทสัมผัส | ภาพประกอบ |
|---|---|---|
| <b>ชั้นที่ 3</b><br>ความเชื่อ-วิถีชีวิต | การมีปฏิสัมพันธ์กับสิ่งของจัดแสดง กวดูภาพที่เกี่ยวข้องกับความเชื่อ วิถีชีวิตชุมชน รูปแบบการพับกระดาษไหว้เจ้า | |

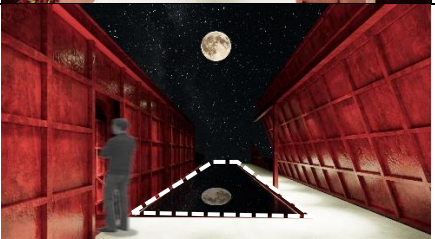
| ห้องจัดแสดง | ประสาทสัมผัส | ภาพประกอบ |
|---|---|---|
| <b>ชั้นที่ 4</b><br>พระจันทร์แทนใจ | การสัมผัสทางกายภาพผ่านเงาสะท้อนน้ำ สร้างประสบการณ์ผ่านความทรงจำ และการสังเกตมอง | |
