การประเมินปัญหาที่เกิดขึ้นในหมู่บ้านจัดสรรที่ใช้ผนังรับแรง: กรณีศึกษา  
หมู่บ้านในเขตธัญบุรี จังหวัดปทุมธานี

วิทยานิพนธ์นี้เป็นส่วนหนึ่งของการศึกษาตามหลักสูตร  
สถาปัตยกรรมศาสตรมหาบัณฑิต  
สาขาวิชาสถาปัตยกรรม  
คณะสถาปัตยกรรมศาสตร์และการผังเมือง มหาวิทยาลัยธรรมศาสตร์  
ปีการศึกษา 2557  
ลิขสิทธิ์ของมหาวิทยาลัยธรรมศาสตร์

ASSESSMENT OF PROBLEMS OF HOUSING PROJECT IN LOAD  
BEARING WALLS: CASE STUDY OF THE HOUSING PROJECT IN  
THANYABURI DISTRICT PATHUM THANI PROVINCE

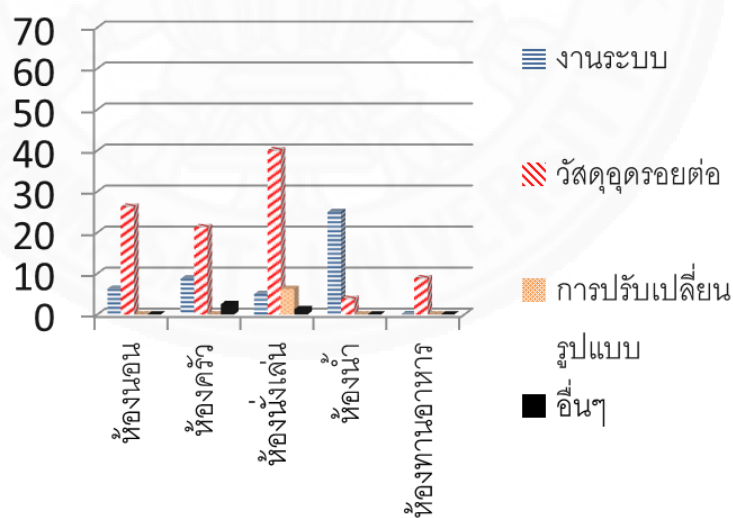
ภาพที่ 4.2 กราฟแสดงปัญหาที่เกิดขึ้นของบ้านระบบผนังรับแรง ตต.-ตอ.ที่ใช้อายุอาศัยน้อยกว่า 5 ปี จากบ้าน 80 หลัง แบบคิดเป็นเปอร์เซ็นต์

จากภาพที่ 4.2 ห้องที่เกิดมากที่สุดในบ้านระบบผนังรับแรง ตต.-ตอ. คือ ห้องนั่งเล่น โดยที่ห้องนั่งเล่นเกิดปัญหาวัสดุทรอยต่อมากที่สุด รองลงมาเป็นห้องนอน ส่วนห้องน้ำจะเกิดปัญหาด้านงานระบบมากที่สุด

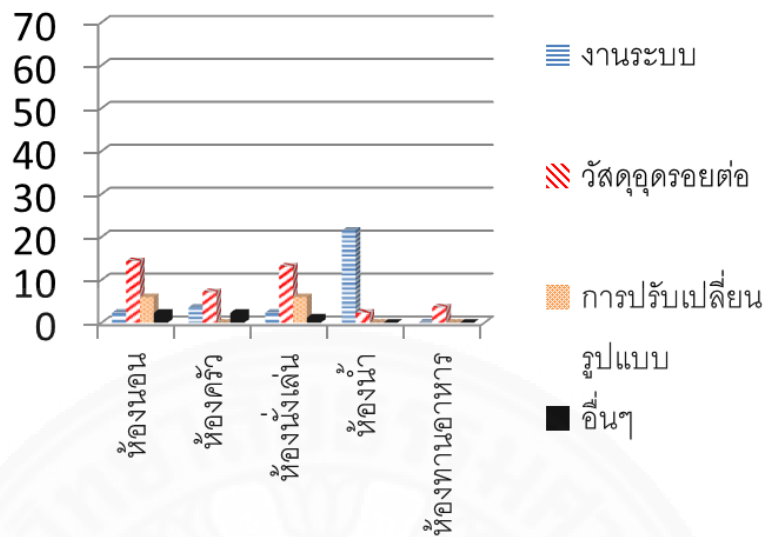
ภาพที่ 4.4 แสดงปัญหาที่เกิดขึ้นของบ้านระบบผนังรับแรง น.-ต. ที่อยู่อาศัยน้อยกว่า 5 ปี จากบ้าน 84 หลัง แบบคิดเป็นเปอร์เซ็นต์

จากภาพที่ 4.4 ห้องที่เกิดมากที่สุดในบ้านระบบผนังรับแรง น.-ต. คือห้องนอน โดยที่ห้องนอนเกิดปัญหาวัสดุอุดรอยต่อมากที่สุด รองลงมาเป็นห้องนั่งเล่น ส่วนห้องน้ำจะเกิดปัญหาด้านงานระบบมากที่สุด

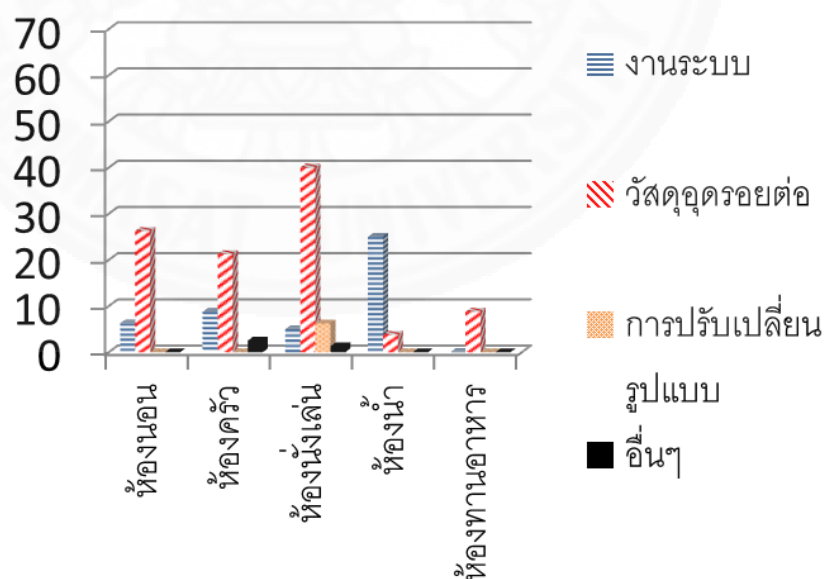
ภาพที่ 4.6 กราฟแสดงปัญหาที่เกิดขึ้นของบ้านระบบผนังรับแรง ตต.-ตอ. หลังจากผ่านไป 5 ปี จากบ้าน 77 หลัง แบบคิดเป็นเปอร์เซ็นต์

จากภาพที่ 4.6 ปัญหาที่เกิดขึ้นมากที่สุดในบ้านระบบผนังรับแรง ตต.-ตอ. คือ ห้องนั่งเล่น โดยที่ห้องนั่งเล่นเกิดปัญหาวัสดุทรอยต่อมากที่สุด รองลงมาเป็นห้องนอน และห้องครัว ส่วนห้องน้ำ จะเกิดปัญหาด้านงานระบบมากที่สุด

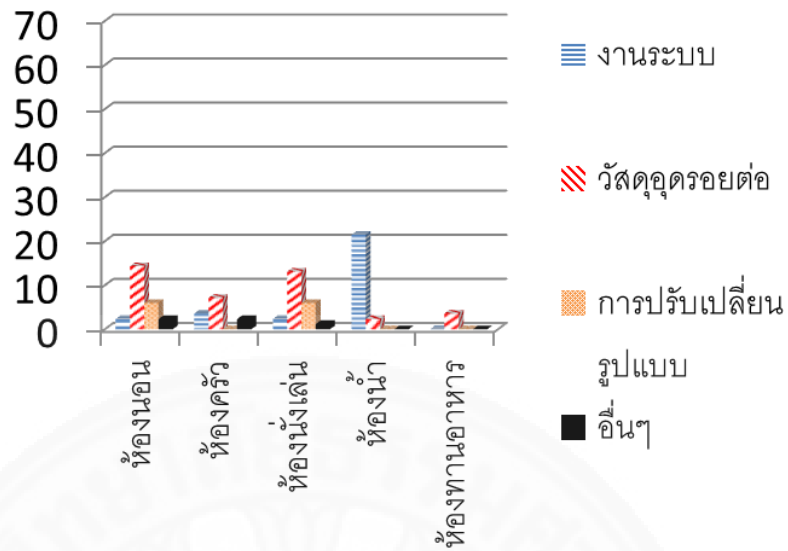
ภาพที่ 4.8 แสดงปัญหาที่เกิดขึ้นของบ้านระบบผนังรับแรง น.-ต. หลังจากผ่านไป 5 ปี จากบ้าน 70 หลัง แบบคิดเป็นเปอร์เซ็นต์

จากภาพที่ 4.8 ห้องที่เกิดมากที่สุดในบ้านระบบผนังรับแรง น.-ต. คือห้องนอน โดยที่ห้องนอนเกิดปัญหาวัสดุอุดรอยต่อมากที่สุด รองลงมาในห้องนั่งเล่น ส่วนห้องน้ำจะเกิดปัญหาด้านงานระบบมากที่สุด

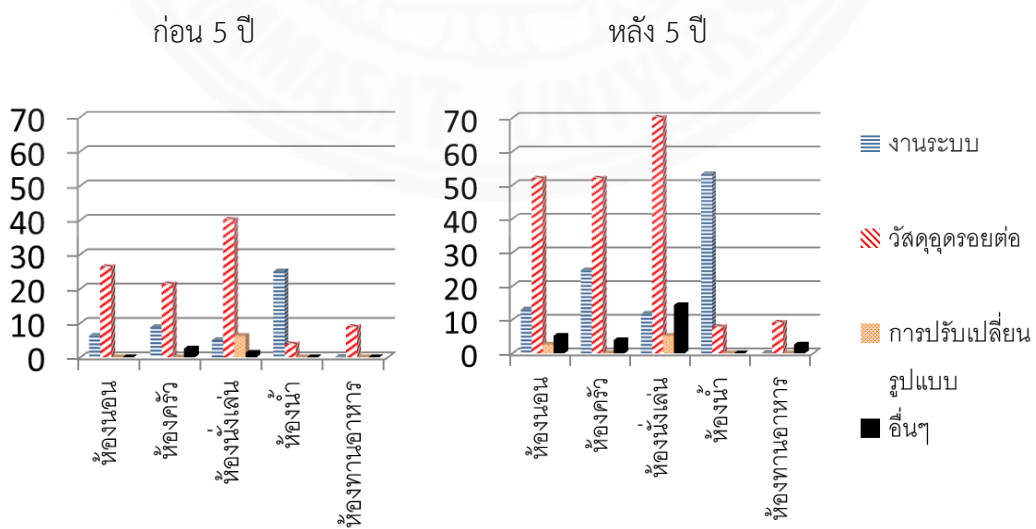
ภาพที่ 4.9 แสดงเปรียบเทียบปัญหาที่เกิดขึ้นของบ้านที่ใช้ระบบผนังรับแรง ตต.-ตอ. ก่อนและหลังจาก 5 ปี แบบคิดเป็นเปอร์เซ็นต์

จากภาพที่ 4.9 แสดงให้เห็นปัญหาที่เกิดขึ้นในบ้านที่ใช้ระบบผนังรับแรง ตต.-ตอ. ก่อนและหลังการใช้งาน 5 ปี โดยจะพบว่าในช่วง 5 ปีแรกปัญหาที่พบมากที่สุดคือ ปัญหาด้านวัสดุอุดรอยต่อ โดยที่พบในวัสดุอุดรอยต่อ คือปัญหาน้ำรั่วซึมตามรอยต่อผนังสำเร็จรูป และรั่วซึมตามวงกบประตูหน้าต่าง หลังจากผ่านการเข้าอยู่อาศัยมา 5 ปีจะพบปัญหาที่ปัญหาด้านวัสดุอุดรอยต่อ และด้านงานระบบมีอัตราการเกิดที่สูงขึ้น ส่วนปัญหาอื่นเมื่อได้รับการแก้ไขซ่อมแซมแล้วมักจะไม่มีเกิดขึ้นซ้ำอีกครั้ง

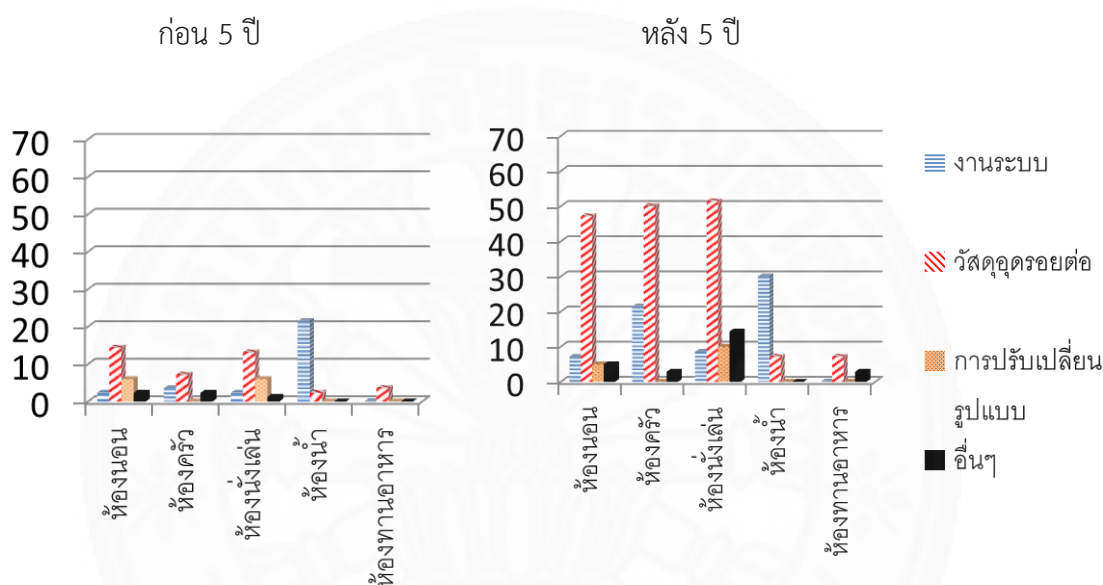
ภาพที่ 4.10 แสดงเปรียบเทียบปัญหาที่เกิดขึ้นของบ้านที่ใช้ระบบผนังรับแรง น.-ต. ก่อน และหลังจาก 5 ปี แบบคิดเป็นเปอร์เซ็นต์

จากภาพที่ 4.10 แสดงให้เห็นปัญหาที่เกิดขึ้นในบ้านที่ใช้ระบบผนังรับแรง น.-ต. ก่อนและหลังการใช้งาน 5 ปี โดยจะพบว่าในช่วง 5 ปีแรกปัญหาที่พบมากที่สุดคือ ปัญหาด้านวัสดุอุดรอยต่อ โดยที่พบในวัสดุอุดรอยต่อ คือปัญหาน้ำรั่วซึมตามรอยต่อผนังสำเร็จรูป และรั่วซึมตามวงกบประตูหน้าต่าง ส่วนหลังจากผ่านการเข้าอยู่อาศัยมา 5 ปีจะพบปัญหาที่ปัญหาด้านวัสดุอุดรอยต่อ และด้านงานระบบมีอัตราการเกิดที่สูงขึ้น ส่วนปัญหาอื่น เมื่อได้รับการแก้ไขซ่อมแซมแล้วมักจะไม่มีเกิดขึ้นซ้ำอีกครั้ง

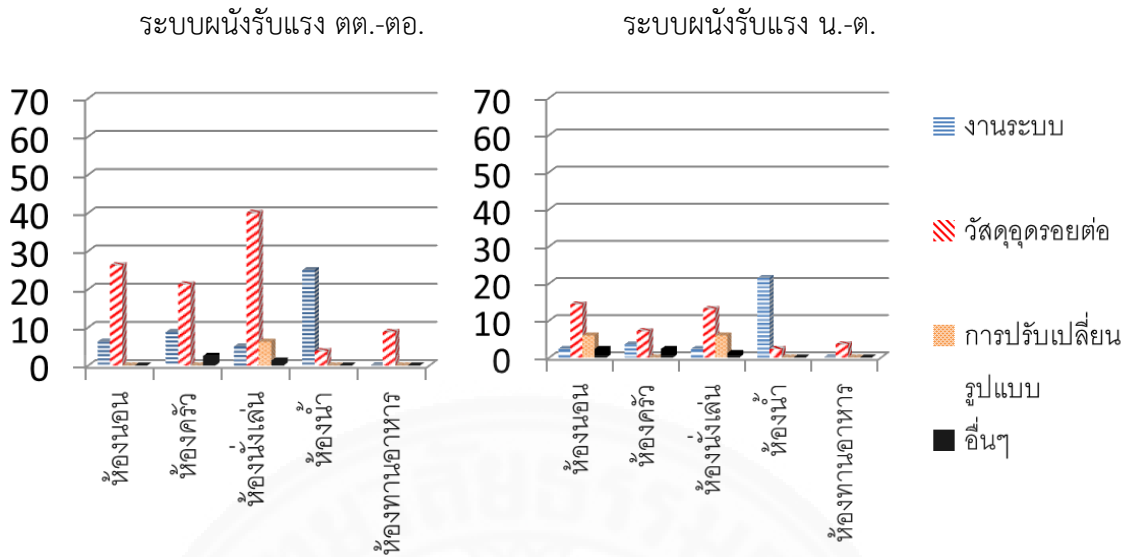
ภาพที่ 4.11 กราฟแสดงเปรียบเทียบปัญหาที่เกิดขึ้นของบ้านที่ใช้ระบบผนังรับแรง ตต.-ตอ. กับระบบผนังรับแรง น.-ต. ก่อน 5 ปี แบบคิดเป็นเปอร์เซ็นต์

จากภาพที่ 4.11 ปัญหาที่เกิดขึ้นของบ้านที่ใช้ระบบผนังตามยาวผนังรับแรง ตต.-ตอ. กับระบบผนังรับแรง น.-ต. ก่อน 5 ปี งานระบบจากผนังทั้งสองระบบเกิดปัญหาขึ้นในปริมาณที่ใกล้เคียงกัน แต่ทางระบบผนังรับแรง ตต.-ตอ. จะเกิดปัญหาวัสดุอุดรอยต่อมากกว่าอย่างเห็นได้ชัด

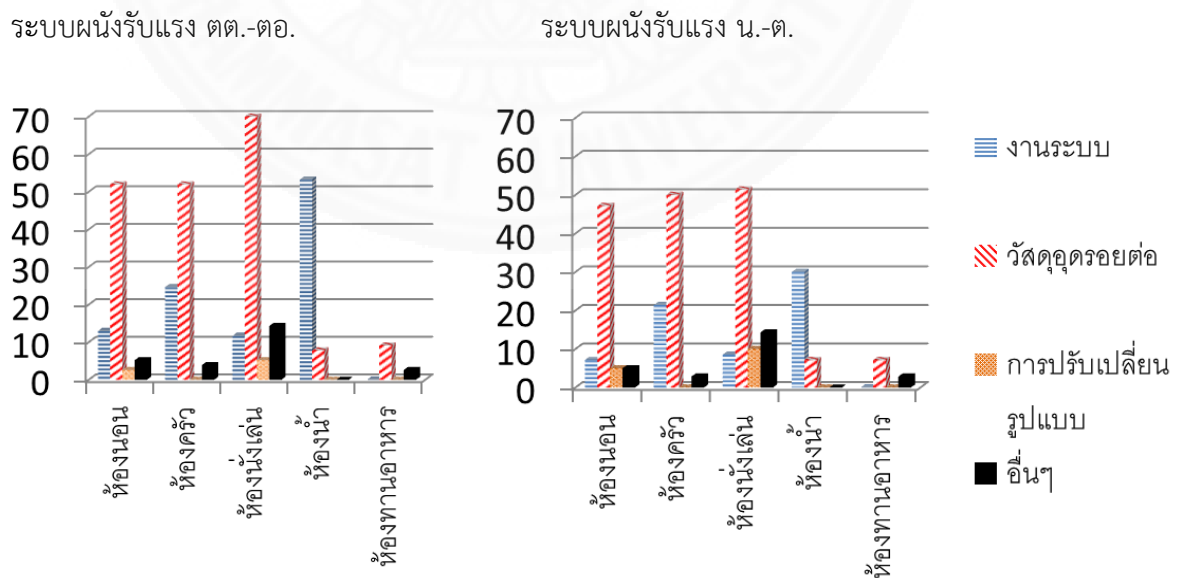
ภาพที่ 4.12 กราฟแสดงเปรียบเทียบปัญหาที่เกิดขึ้นของบ้านที่ใช้ระบบผนังรับแรง ตต.-ตอ. กับระบบผนังรับแรง น.-ต. หลัง 5 ปี แบบคิดเป็นเปอร์เซ็นต์

จากภาพที่ 4.12 จะเห็นว่าบ้านที่ใช้ระบบผนังรับแรง ตต.-ตอ. หลังจากเข้าอยู่อาศัยเกิน 5 ปีจะเกิดปัญหาด้านวัสดุทรอยต่อมากกว่าระบบผนังรับแรง น.-ต. โดยในส่วนห้องนั่งเล่นจะเห็นว่าเกิดขึ้นมากกว่าอย่างชัดเจน และในส่วนของห้องครัวและห้องนอนของบ้านที่ใช้ระบบผนังรับแรง ตต.-ตอ. เกิดปัญหามากกว่าบ้านที่ใช้ระบบผนังรับแรง น.-ต. เช่นกัน ด้านงานระบบจากผนังทั้งสองระบบเกิดปัญหาขึ้นในปริมาณที่ใกล้เคียงกัน

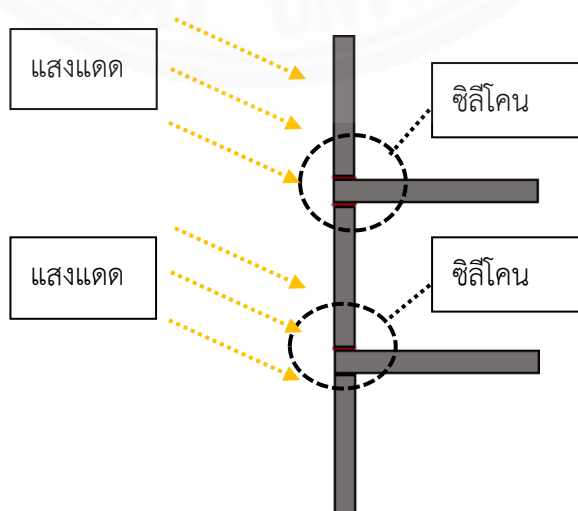
ความร้อนจากดวงอาทิตย์ส่งผลให้วัสดุอุดรอยต่อเสื่อมสภาพเร็วขึ้น เมื่อวัสดุอุดรอยต่อเสื่อมสภาพ จึงทำให้น้ำฝนจากภายนอกอาคารไหลเข้ามาสู่ภายในตัวบ้านได้ตามภาพที่ 17 นอกจากนี้วัสดุอุดรอยต่อตามวงกบประตูหน้าต่างเกิดปัญหานี้ด้วยเช่นกัน

ภาพที่ 4.38 การตกกระทบของแดดที่ตกกระทบตามรอยต่อของแผ่นสำเร็จรูป

จากภาพที่ 4.38 ความร้อนทำให้ซิลิโคนเสื่อมสภาพ และทำให้เกิดรูที่น้ำจะผ่านเข้ามาในตัวอาคารได้

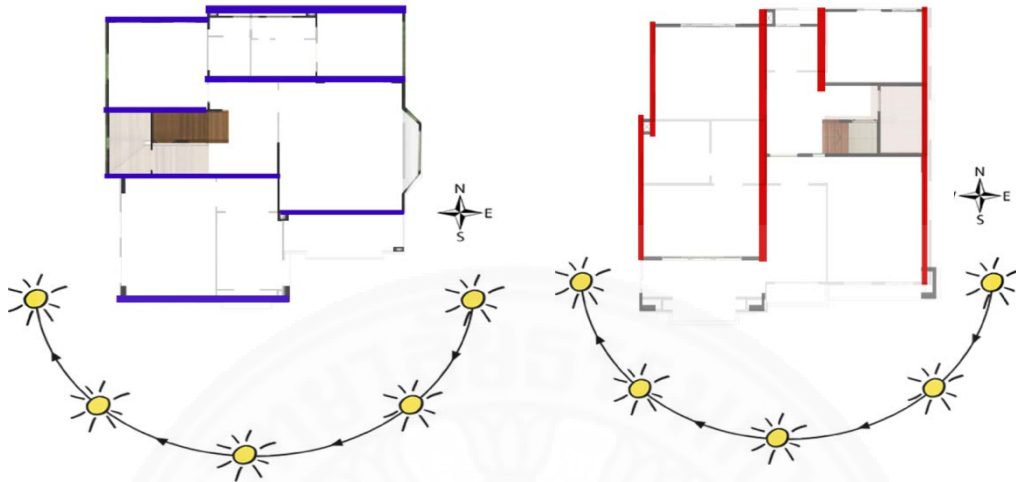
ภาพที่ 4.39 แสดงทิศทางของแดดในประเทศไทยที่ตกกระทบตามจุดต่อต่างๆของระบบแต่ละระบบ

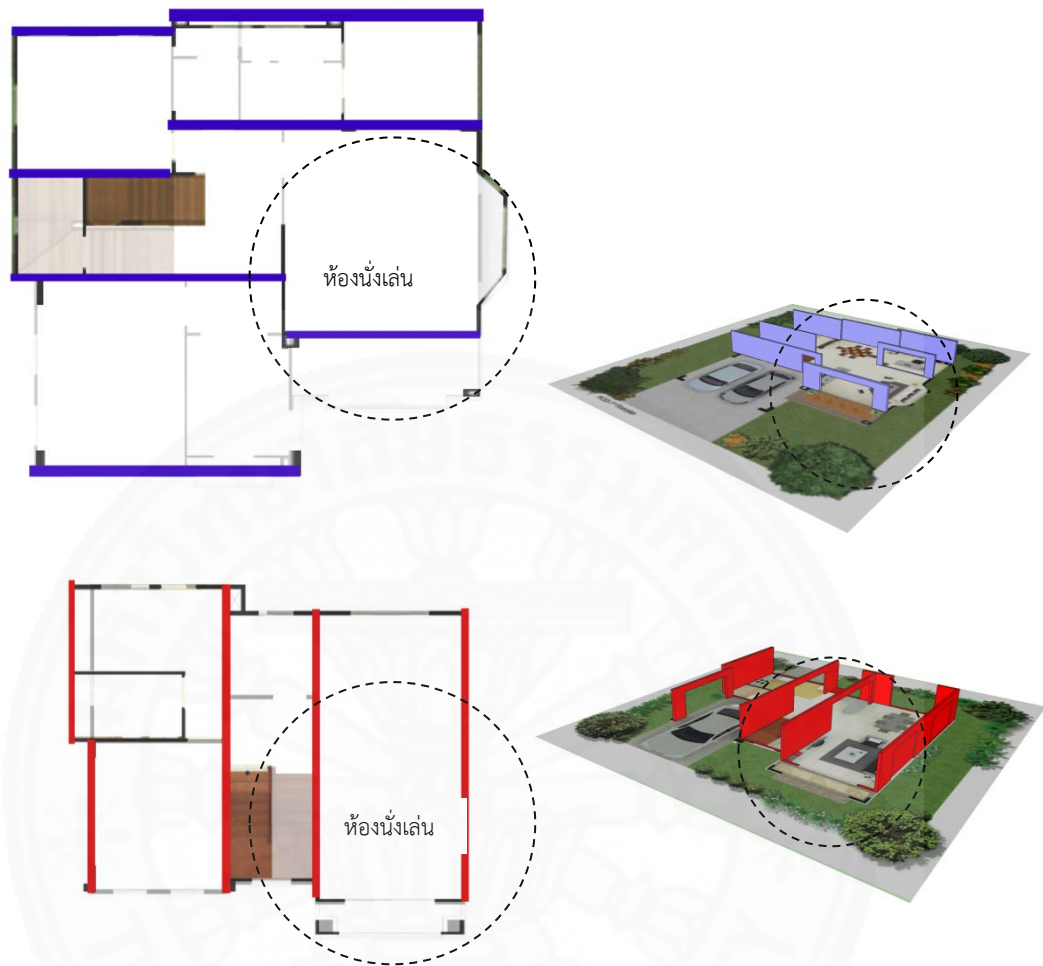
จากการวิจัยพบว่าระบบการวางผนังที่แตกต่างกันส่งผลให้เกิดปัญหาขึ้นมาน้อยต่างกัน โดยการวางผนังรับแรง น.-ต. เกิดปัญหาน้อยกว่าการวางผนังรับแรง ตต.-ตอ. ซึ่งจากภาพที่ 4.39 และภาพที่ 4.40 จะพบว่าห้องที่เกิดปัญหาขึ้นมากที่สุดคือห้องนั่งเล่น

ภาพที่ 4.40 ตำแหน่งของห้องนั่งเล่นหลังผนังรับแรงระหว่างการวางผนังรับแรง น.-ต. และการวางผนังรับแรง ตต.-ตอ.

จากภาพที่ 4.40 อธิบายถึงบ้านที่ใช้การวางตามแนวยาวเกิดปัญหามากกว่าการวางผนังรับแรง น.-ต. เนื่องจากส่วนที่เกิดปัญหานั้นไม่ใช่เกิดที่ตัวผนังรับน้ำหนัก แต่จุดที่เกิดปัญหาเกิดจากตัวผนังสำเร็จรูปปกติ (ภาพที่ 4.41)
