การปรับปรุงอาคารตึกแถวเก่าติดแนวรถไฟฟ้า: กรณีศึกษา ตึกแถวติดแนว  
ถนนจรัญสนิทวงศ์ กรุงเทพมหานคร

วิทยานิพนธ์นี้เป็นส่วนหนึ่งของการศึกษาตามหลักสูตร  
สถาปัตยกรรมศาสตรมหาบัณฑิต  
สาขาวิชาสถาปัตยกรรม  
คณะสถาปัตยกรรมศาสตร์และการผังเมือง มหาวิทยาลัยธรรมศาสตร์  
ปีการศึกษา 2566

THE RENOVATION OF OLD SHOPHOUSES NEAR SKYTRAIN LINES:  
A CASE STUDY OF SHOPHOUSES ON CHARANSANITWONG  
ROAD IN BANGKOK METROPOLIS

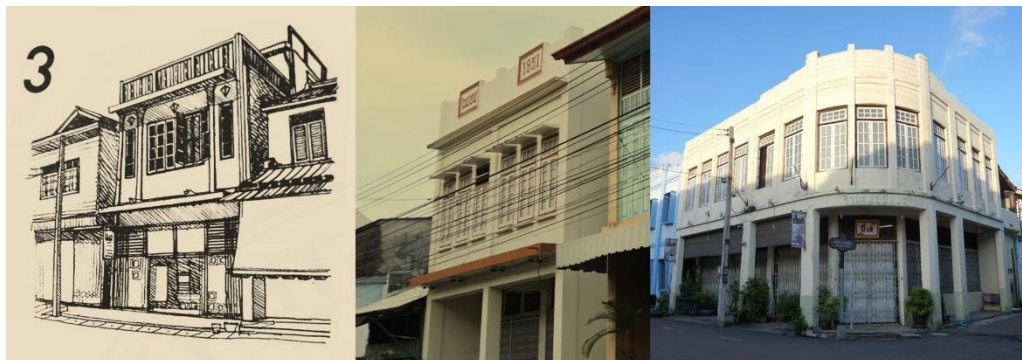
ภาพที่ 2.10 ตึกแถวแบบจีนสมัยใหม่. จาก <https://www.songkhla-ht.org/content/9912>.

การออกแบบได้รับอิทธิพลจากตะวันตก อาคารอยู่ในช่วงอายุตั้งแต่ 30 ปีขึ้นไป มีแผงปกปิดหลังคา และมีตัวอักษรแสดงปี พ.ศ.ปรากฏบนแผงดังกล่าว บางหลังมีหลังคาจั่ว หรือ ปันหย่าซ้อนอยู่ บางหลังเป็นหลังคาคอนกรีตเสริมเหล็ก มีจำนวนชั้นตั้งแต่ 2 – 4 ชั้น

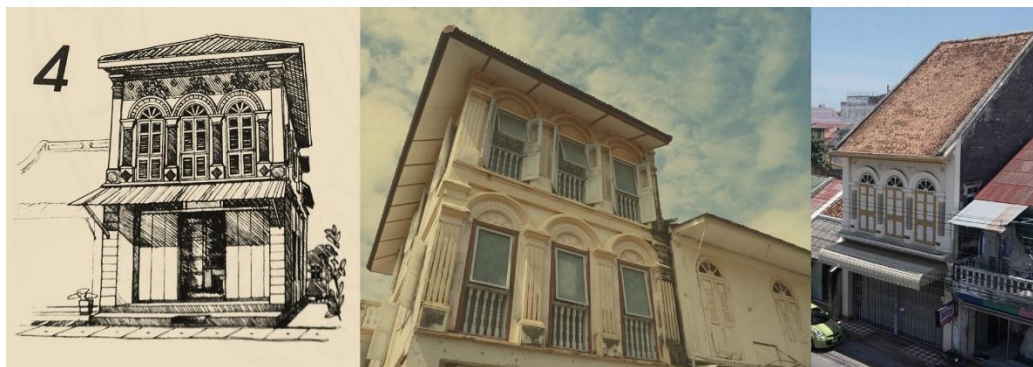
ภาพที่ 2.11 ตึกแถวแบบสงขลาตั้งเดิม. จาก <https://www.songkhla-ht.org/content/9912>.

ลักษณะทางสถาปัตยกรรมมีการประดับตกแต่งด้วยลวดลายแบบจีน และยุโรปผสมกัน อาคารจะมีช่องเปิดกลางอาคาร และเป็นที่ตั้งของบ่อน้ำ

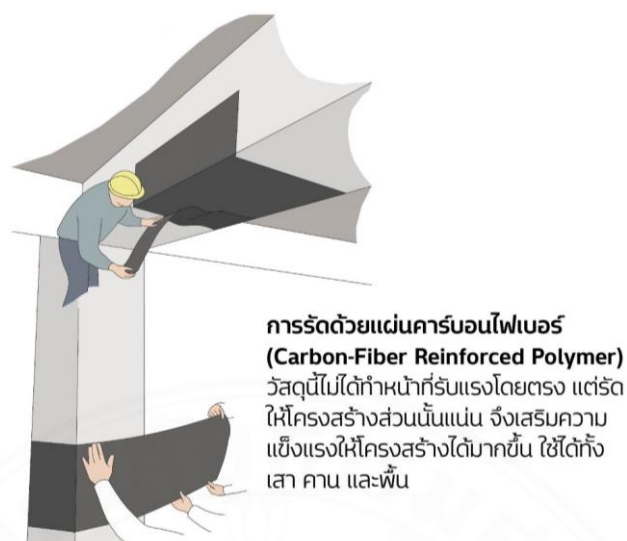
ภาพที่ 2.20 การรัดด้วยแผ่นคาร์บอนไฟเบอร์. จาก เอกรินทร์ พันธุ์นิล, 2567.

(3) การรัดด้วยแผ่นคาร์บอนไฟเบอร์ (Carbon-Fiber Reinforced Polymer) โดยตัววัสดุไม่ได้ทำหน้าที่รับแรงโดยตรงแต่รัดโครงสร้างให้แน่นขึ้น จึงเสริมความแข็งแรงให้โครงสร้างได้มากขึ้น ใช้ได้ทั้งเสา คาน และพื้น ข้อดีคือมีความสามารถรับแรงได้มากกว่าเหล็กแต่น้ำหนักเบากว่าไม่เพิ่มภาระให้อาคาร และไม่ทำให้รูปทรงของโครงสร้างเดิมเปลี่ยนไป แต่มีราคาและค่าติดตั้งที่สูง จึงนิยมใช้ในอาคารสาธารณะ

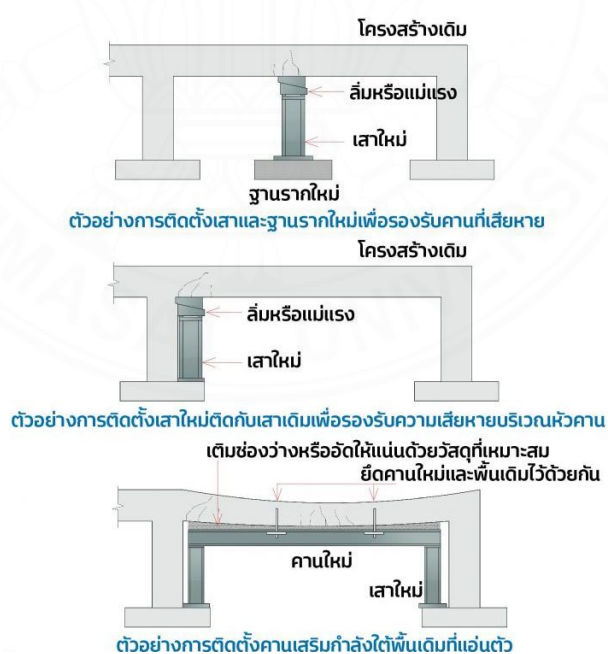
ภาพที่ 2.21 การเสริมกำลังโดยการเพิ่มโครงสร้าง. จาก เอกรินทร์ พันธุ์นิล, 2567.

(4) การเพิ่มโครงสร้าง เช่น เสา คาน ค้ำยัน หรือแผ่นผนังใหม่ เพื่อรองรับโครงสร้างที่ชำรุด โดยทั่วไปจะเสริมด้านใต้ของโครงสร้างเดิม การติดตั้งทำได้เร็วแต่การติดตั้งเสา คาน ค้ำยันใหม่ อาจขวางการใช้งานเดิมและไม่สวยงาม จึงนิยมใช้ในกรณีฉุกเฉินหรือชั่วคราว

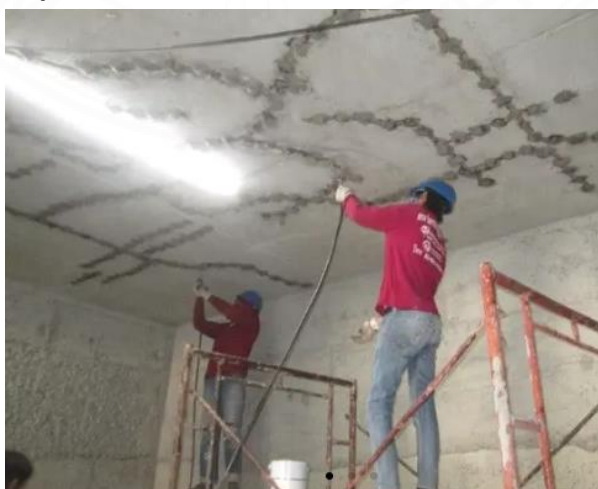
ภาพที่ 2.23 การฉีดอัด. จาก <https://www.baanlaesuan.com/247020/ideas/house-ideas/renovate-structure>.

(1) การฉีดอัด (Injection) สำหรับรอยแตกร้าวขนาดเล็ก วัสดุสำหรับการฉีดในงานคอนกรีตเสริมเหล็กนิยมใช้การฉีดด้วยอีพ็อกซี่ (Epoxy Injection) ประกอบด้วยสารเคมี 2 ส่วน คือ ยางอีพ็อกซี่ (Epoxy Resin) และส่วนผสมแข็ง (Hardener) สารเคมีจะผสมที่หัวฉีดแล้วฉีดเข้าสู่รอยแตกร้าวด้วยความดันสูงที่สามารถแทรกซึมเข้าไปในรอยแตกร้าวเล็ก ๆ ได้

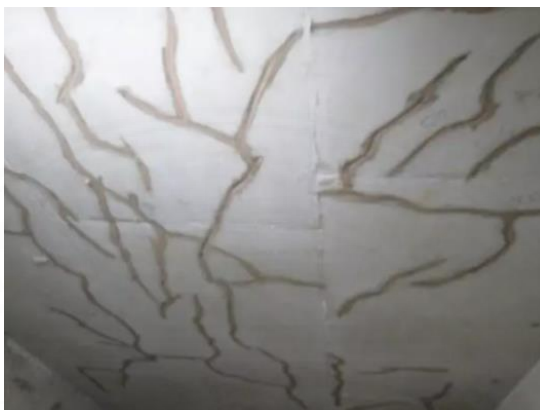
ภาพที่ 2.24 การเกรท. จาก <https://www.baanlaesuan.com/247020/ideas/house-ideas/renovate-structure>.

(2) การเกรท (Grouting) เหมาะสำหรับการซ่อมโครงสร้างสำหรับรอยแตกแยกที่มีขนาดกว้างกว่าการแตกร้าว โดยทั่วไปจะใช้วัสดุเป็นซีเมนต์ แต่ถ้าต้องการคุณสมบัติการเพิ่มกำลังที่สูงขึ้น จะต้องเติมสารผสมเพิ่ม เช่น ผงโลหะ ผงทรายละเอียด ไยหิน ไฟเบอร์หรือซีเมนต์ การลดปริมาณน้ำในส่วนผสมจะลดการหดตัวของวัสดุได้ ถ้าต้องการเพิ่มความไหลื่นในการเกรท อาจจะใช้สารเคมีผสมเพิ่มช่วย เช่น สารลดน้ำหรือสารลดน้ำพิเศษ

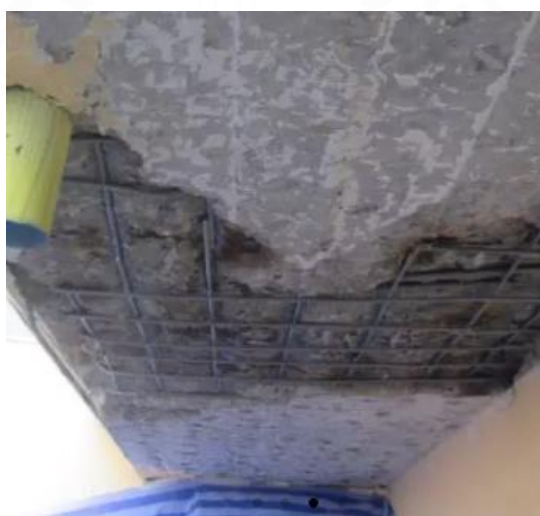
ภาพที่ 2.25 การฉาบปะ. จาก <https://www.baanlaesuan.com/247020/ideas/house-ideas/renovate-structure>.

(3) การฉาบปะ (Patching) เป็นการซ่อมโครงสร้าง สำหรับรอยแตกร่อนบางส่วน ฉาบปะได้จากภายนอกการซ่อมโครงสร้างที่หลุดร่อนหรือรอยแยกขนาดใหญ่ วัสดุสำหรับการฉาบปะมี 3 กลุ่ม คือ 1) กลุ่มที่มีซีเมนต์เป็นพื้น 2) กลุ่มอีพ็อกซี่ (Epoxy) โดยมีอีพ็อกซี่เป็นตัวเชื่อมประสานแต่มีทรายหรือมวลผสมเป็นส่วนรับน้ำหนัก 3) กลุ่มสารโพลิเมอร์ (Polymer) โดยมีโมโนเมอร์ (Monomer) เป็นวัสดุหลักเติมด้วยสารแตกอนุ (Catalyst) แปรสภาพเป็นโมเลกุลใหญ่กลายเป็นพลาสติกยึดประสานมวลรวมหรือทรายให้เกาะกัน

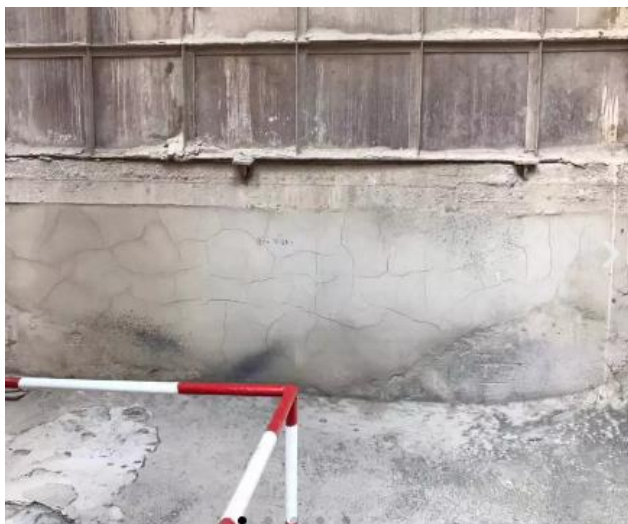
ภาพที่ 2.26 การเท. จาก <https://www.baanlaesuan.com/247020/ideas/house-ideas/renovate-structure>.

(4) การเท (Placing) เป็นการซ่อมโครงสร้างสำหรับรอยแตกร่อนหรือเหล็กเดิมเป็นสนิม ต้องเทแทนด้วยคอนกรีตใหม่หรือวัสดุใหม่ แต่จะต้องมีคุณสมบัติในการไม่เปลี่ยนรูปร่างหรือขนาดมากเกินไปหลังการเทในระหว่างการก่อตัวและการบ่ม วัสดุที่ใช้มี ซีเมนต์ ลาเท็กซ์ และโพลิเมอร์ เป็นหลัก ประกอบด้วยมวลรวมและสารยึดเกาะ ได้แก่ น้ำปูน อีพ็อกซี่ ลาเท็กซ์ และโพลิเมอร์

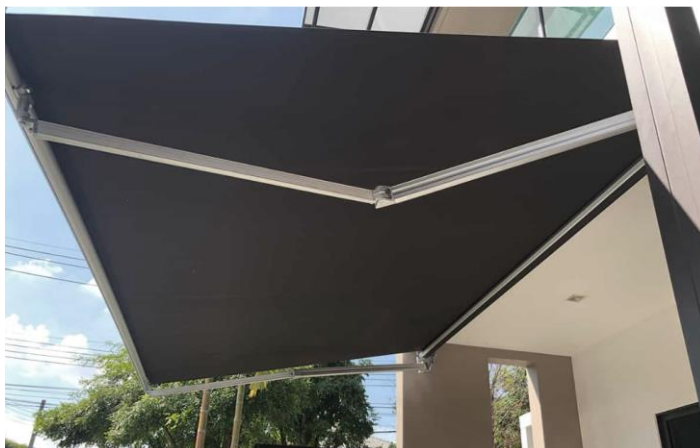
ภาพที่ 2.27 Awning. จาก <https://ksawning.com>.

จากกฎหมายที่เกี่ยวข้องพบข้อได้เปรียบในการใช้อาคารตึกแถวเก่าแทนการสร้างอาคารใหม่ คือ สามารถให้อาคารได้เต็มพื้นที่โฉนดไม่ต้องร่นแนวอาคาร เนื่องจากอาคารตึกแถวที่สร้างก่อนปี 2563 ได้รับข้อยกเว้นในกฎหมายระยะร่นหน้าอาคาร ส่วนด้านหลังต้องมีที่ว่าง 2 เมตร แต่จากการสำรวจพบว่ามีกรณีการต่อเติมพื้นที่ด้านหลังเป็นห้องครัว แนวทางแก้ไขที่เป็นไปได้ คือ การรื้อถอนการต่อเติมและเปลี่ยนเป็นโครงสร้างชั่วคราว เช่น กันสาดพับได้ (Awning)

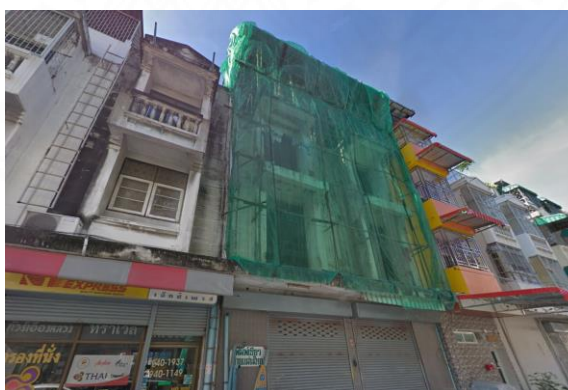
ภาพที่ 2.28 ภาพก่อนปรับปรุงอาคารตึกแถว. จาก <https://www.google.com/maps>.

เป็นโครงการเพื่อปรับปรุงอาคารตึกแถวเก่าอายุมากกว่า 30 ปี 2 คูหา ให้กลายเป็นอพาร์ทเมนต์จำนวน 5 ชั้น 20 ห้อง

จากการศึกษาของผู้วิจัยพบว่าอาคารตึกแถวนี้ หลังมีการปรับเปลี่ยนเป็นอพาร์ทเมนต์แล้ว ยังมีส่วนของบันไดหนีไฟแนวดิ่ง หรือบันไดลิงที่ไม่มีชานพักเชื่อมต่อระหว่างชั้นตามข้อบัญญัติกรุงเทพมหานคร เรื่อง ควบคุมอาคาร พ.ศ.2544 ข้อ 43 และตามกฎหมายกระทรวงฉบับที่ 55 พ.ศ.2543 ตึกแถวที่ไม่ได้ใช้อาศัยต้องมีที่ว่างไม่น้อยกว่า 10 ใน 100 ส่วนของพื้นที่ชั้นที่มากที่สุดของอาคาร แต่ถ้าใช้อาศัยต้องมีที่ว่าง 30 ใน 100 ส่วนของพื้นที่ชั้นที่มากที่สุดของอาคาร ซึ่งจากการศึกษาพบว่าอาคารหลังนี้ไม่มีส่วนของที่ว่างภายนอกอาคารดังกล่าว

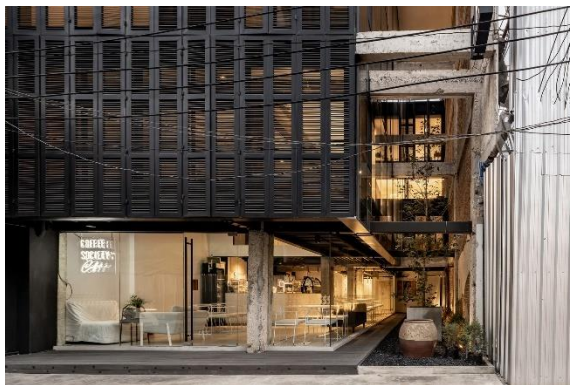
ภาพที่ 2.34 ภาพแนวแสดงส่วนที่รีโอโครงสร้างพื้นออก. จาก เกตน์สิริ วงศ์วาร, 2561.

| กรณีศึกษา | จำนวนชั้น<br>คูหา | การเพิ่มแสง<br>ธรรมชาติ | การระบาย<br>อากาศ | การอนุรักษ์<br>พลังงาน |
|---|---|---|---|---|
| | 4 ชั้น 2 คูหา | รีโอโครงสร้างพื้น<br>ด้านข้างอาคาร | รีโอโครงสร้างพื้น<br>ด้านข้างอาคาร | ลดการใช้พลังงานโดย<br>ใช้แสงธรรมชาติ |

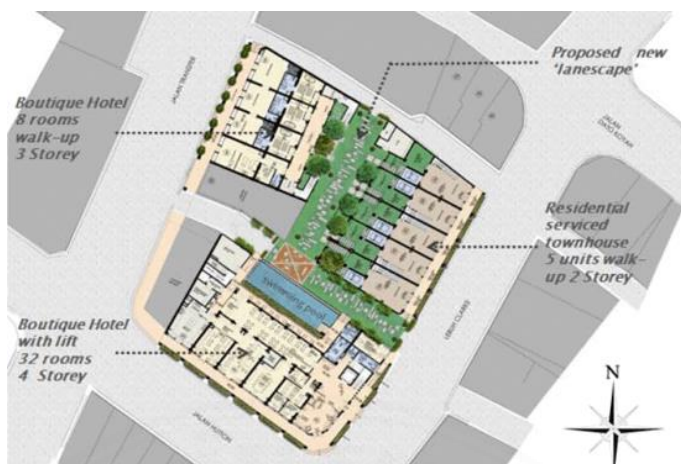
ภาพที่ 2.42 Plan Penage Hotel. จาก *Elma Dewiyana, 2016.*

การเพิ่มพื้นที่สีเขียวระหว่างสามช่วงอาคาร

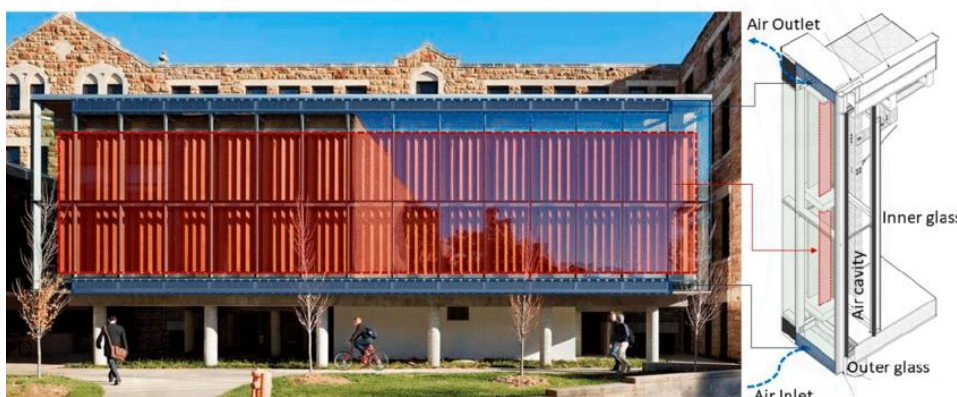
ผนังสองชั้น คือการสร้างเปลือกอาคารภายนอกอีกชั้นให้กับอาคาร โดยเว้นระยะออกจากผนังภายใน มีรูปแบบที่หลากหลายขึ้นอยู่กับวิธีการออกแบบและวัสดุที่นำมาใช้ แต่ลักษณะทั่วไปคือเป็นผนังทึบสลับโปร่ง ประกอบด้วยโครงสร้างที่เป็นเหล็กหรืออลูมิเนียม เพื่อใช้ยึดวัสดุที่จะมาติดตั้งทับอีกชั้น

ภาพที่ 2.46 Double-Skin Facade. จาก <https://www.researchgate.net/figure/Double-skin-facade-building-at-the-University-of-Kansas-source>.

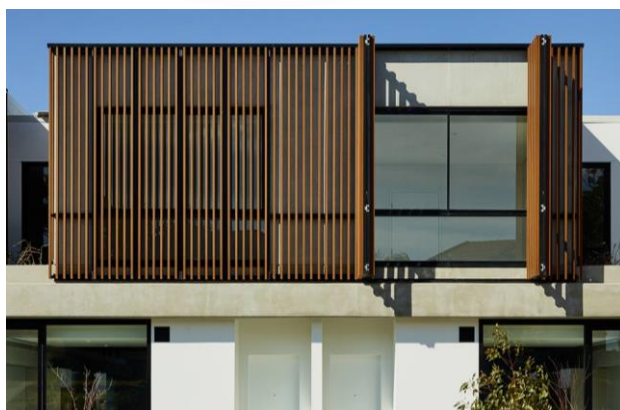
ไม้เทียม มี 2 ประเภท คือ 1) ไม้เทียมที่ผลิตจากไฟเบอร์ซีเมนต์ (Wood Fiber Cement) ซึ่งมีส่วนผสมของปูนซีเมนต์รวมถึงเส้นใยต่าง ๆ เพื่อเพิ่มความยืดหยุ่นให้สูงขึ้น 2) ไม้เทียมที่ผลิตจากพอลิเมอร์ (Wood Plastic Composite) โดยเป็นการผสมของไวนิลและผงไม้

ภาพที่ 2.53 Wood Plastic Composite. จาก <https://www.architectureanddesign.com>.

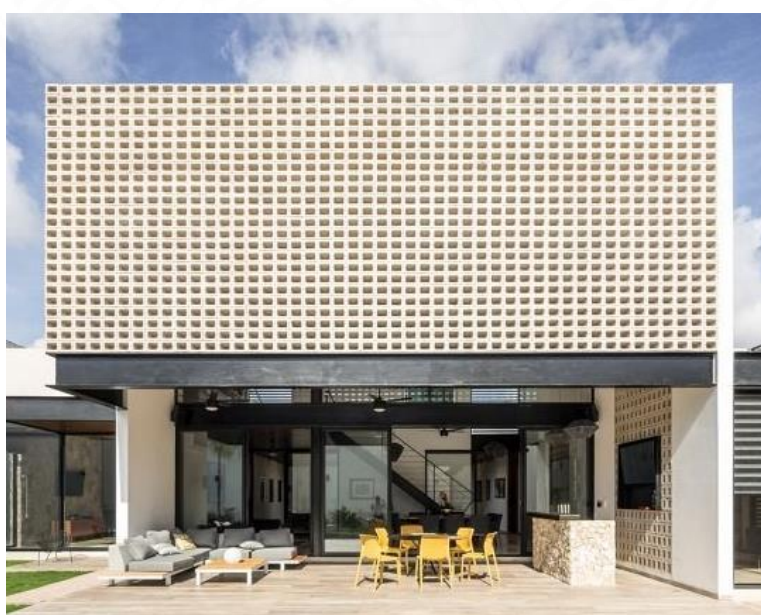
อิฐ คือ วัสดุก่อสร้างอาคารที่ผลิตจากส่วนผสมของดินเหนียว ทราย แกลบ และน้ำ เป็นได้ทั้ง Facade ธรรมดาและ Double Skin Facade อิฐที่นิยมใช้ทำเปลือกอาคาร มี 3 ประเภท คือ 1) อิฐมอญ 2) อิฐเทียม 3) อิฐช่องลม

ภาพที่ 2.55 เปลือกอาคารอิฐช่องลม. จาก <https://www.smartblock.co.th/content>.

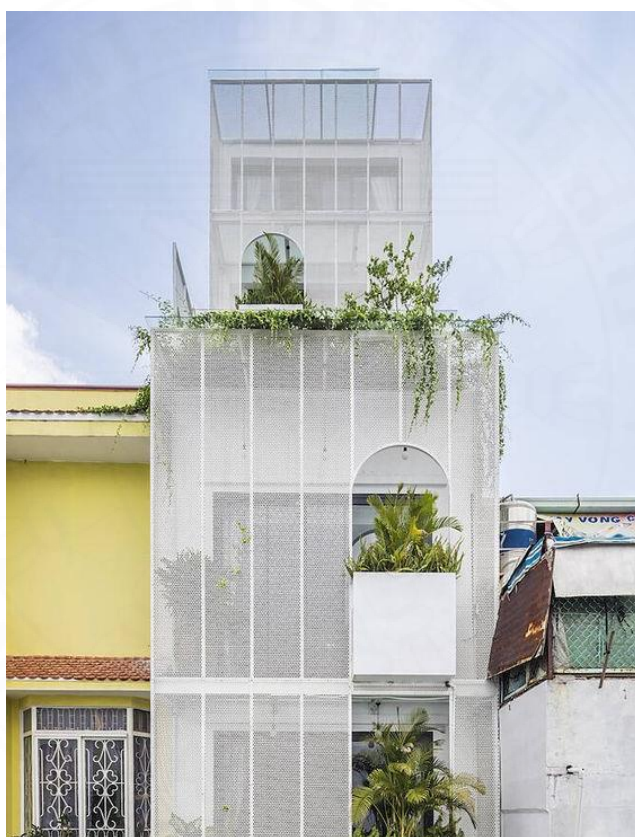
ภาพที่ 2.56 เปลือกอาคารตะแกรงเหล็กฉีก. จาก <https://www.vpexpand.com>.

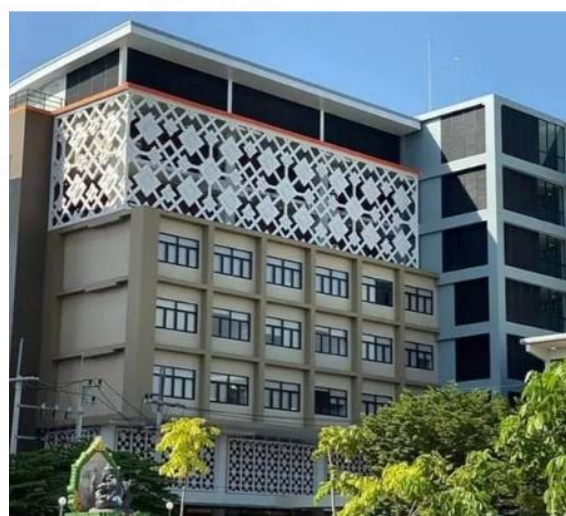
1) คอนกรีต เป็นวัสดุที่นิยมใช้ทำเปลือกอาคารในอดีต ประเภทสถาปัตยกรรมสไตล์โมเดิร์นและมินิมอล 2) คอนกรีตเสริมใยแก้ว (Glass Fiber Reinforced Concrete) ทราาย น้ำ และใยแก้วพิเศษ มาผสมกัน นิยมใช้ในงานเปลือกอาคาร

ภาพที่ 2.61 เปลือกอาคารคอนกรีตเสริมใยแก้ว. จาก <https://www.thaipr.net/business>.

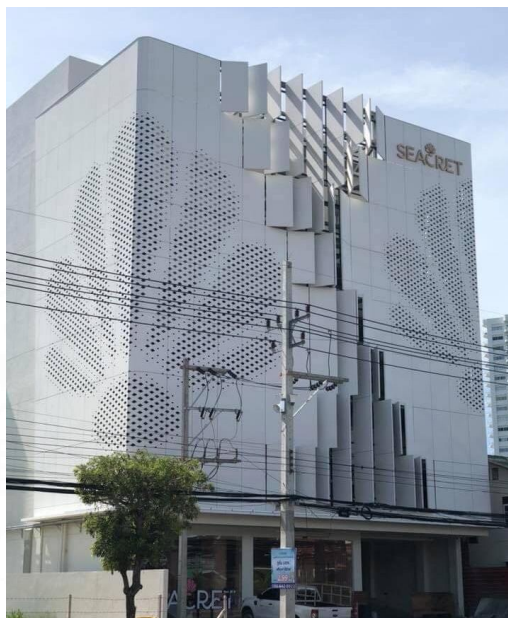
เกิดจากการผสมระหว่าง ปูนซีเมนต์ เส้นใยเซลลูโลส ทราบดละเอียด น้ำ และสารเติมแต่ง ผ่านกระบวนการอบไอน้ำแรงดันสูง

ภาพที่ 2.68 Fiber Cement Facade. จาก <https://www.cutandcarve.com/?fbclid=>

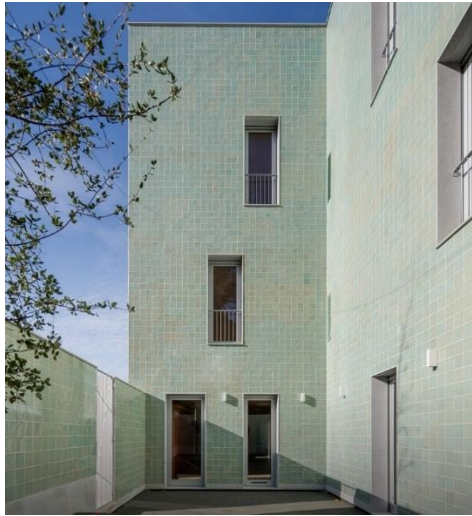
ภาพที่ 2.71 (ซ้าย) เปลือกอาคารกระเบื้องแก้ว. จาก <https://www.kenzai.co.th>.

กระเบื้องมี 6 ประเภท 1) กระเบื้องดินเผา ทำมาจากดินเหนียวที่นำไปผ่านการเผา ผิวสัมผัสด้านไม่ลื่น 2) กระเบื้องเซรามิก 3) กระเบื้องพอร์ซเลน 4) กระเบื้องโมเสค 5) กระเบื้องแก้ว (Glass Tile) ลักษณะคล้ายกระเบื้องโมเสคแต่มันวาวกว่า 6) กระเบื้องหินอ่อน

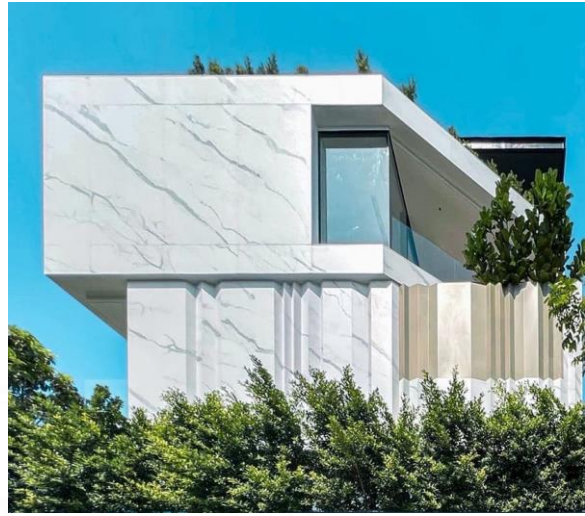
ภาพที่ 2.72 (ขวา) เปลือกอาคารกระเบื้องหินอ่อน. จาก <https://www.boonthavorn.com/facade>.

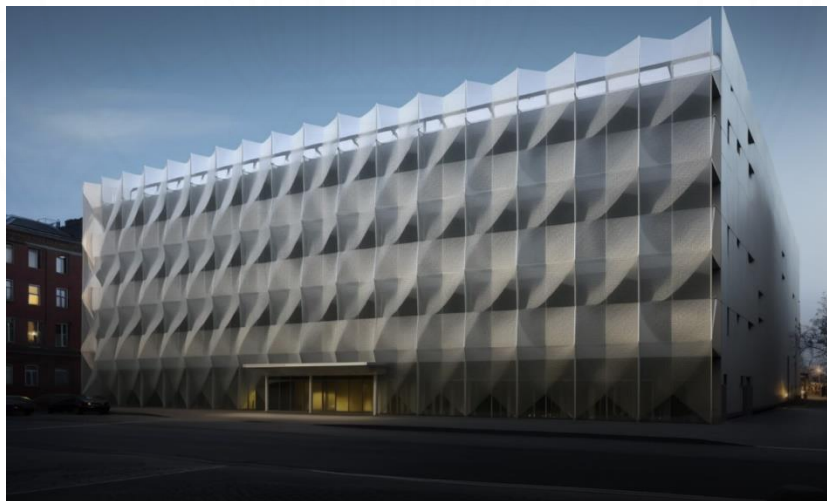
ผนังผ้าใบภายนอกอาคาร (Textile Facade) เป็นผ้าใบแรงดึงสูง ประเภทโปร่งใช้ห่อหุ้มอาคารเพื่อบังสายตา มีน้ำหนักเบา แข็งแรง ทนทาน ระบายอากาศได้ดี รูปแบบอิสระตามความต้องการในการออกแบบ

ภาพที่ 2.73 Textile Facade. จาก <https://fameline.com/textile/textile-facade/>.

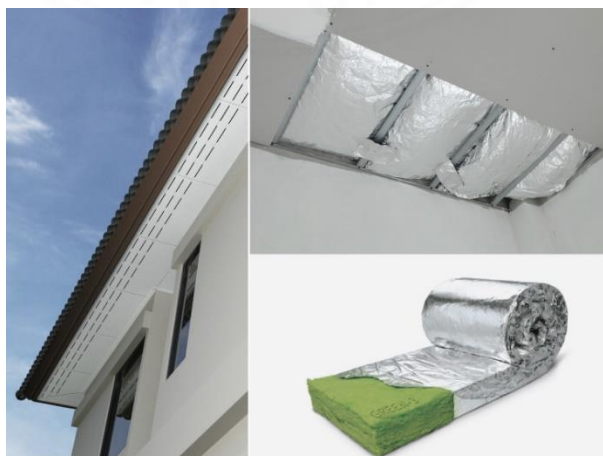
ตึกแถวมีหลังคา 2 แบบ คือ หลังคาที่มีวัสดุฉนวน และหลังคาตาดฟ้า โดยหลังคาที่มีวัสดุฉนวนสามารถลดความร้อนได้โดยใช้ฉนวนความร้อนติดเหนือฝ้าเพดานชั้นบนสุด และใช้ฝ้าชายคาที่มีรูระบายอากาศในการระบายความร้อน

ภาพที่ 2.87 การลดความร้อนทางหลังคา. จาก <https://www.scghome.com>.

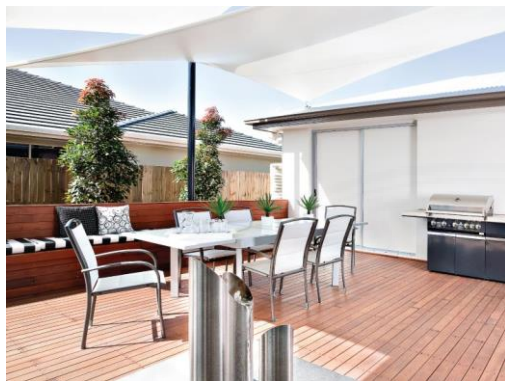
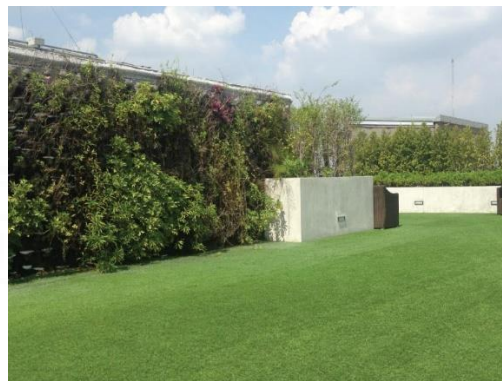
หลังคาแดดฟ้าเป็นพื้นคอนกรีตเสริมเหล็กที่โดนแดดจัดทั้งวันทำให้ออมความร้อน และคายความร้อนเข้าอาคารในช่วงค่ำทำให้ภายในอาคารร้อน แก้ปัญหาได้หลายวิธี ดังนี้ 1) การทาสีสะท้อนความร้อน 2) การติดตั้งฉนวนกันความร้อนเหนือฝ้าเพดานใต้พื้นแดดฟ้า และ 3) การติดตั้งวัสดุอื่นปูทับ เช่น หญ้าเทียม พื้นไม้ พื้นไม้เทียม หรือกระเบื้อง

ภาพที่ 2.88 (ขวา) การปูพื้นไม้ทับแดดฟ้าเพื่อลดความร้อน. จาก <https://www.scghome.com>.

ภาพที่ 2.89 (ซ้าย) การปูหญ้าเทียมเพื่อลดความร้อน. จาก <https://www.scghome.com>.

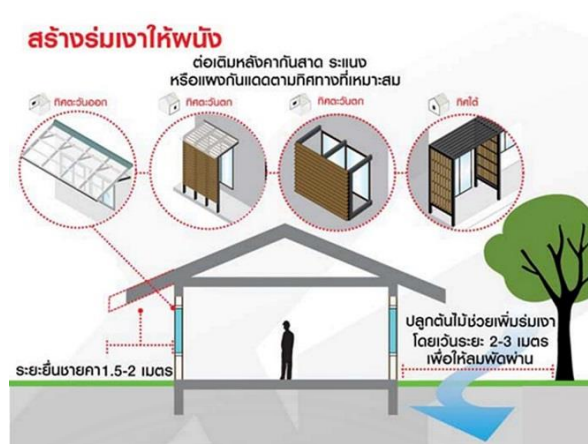
ภาพที่ 2.92 การสร้างร่มเงาให้ผนัง. จาก <https://www.scgbuildingmaterials.com/th/ideas>.

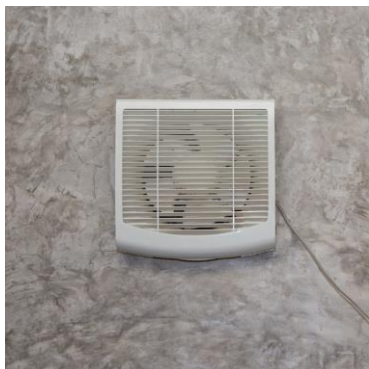
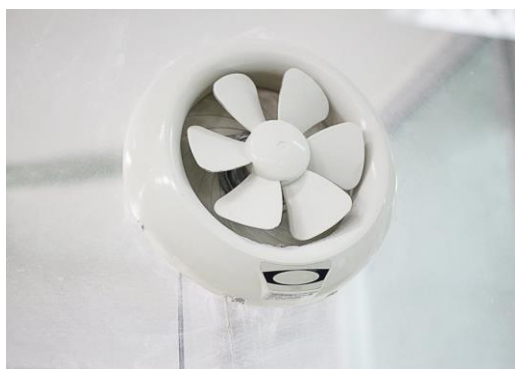
การหาค่าไหลเวียนอากาศภายนอกให้สัมพันธ์กับอากาศภายในอาคาร โดยใช้เครื่องจักรกลขับเคลื่อน เช่น การใช้เครื่องเป่าลม หรือพัดลมระบายอากาศ โดยพัดลมระบายอากาศมีหลายชนิด

ภาพที่ 2.95 (ขวา) พัดลมดูดอากาศแบบติดผนัง. จาก <https://www.homepro.co.th/homeguru>.

ภาพที่ 2.96 (ซ้าย) พัดลมดูดอากาศแบบติดกระจก. จาก <https://www.homepro.co.th/home>.

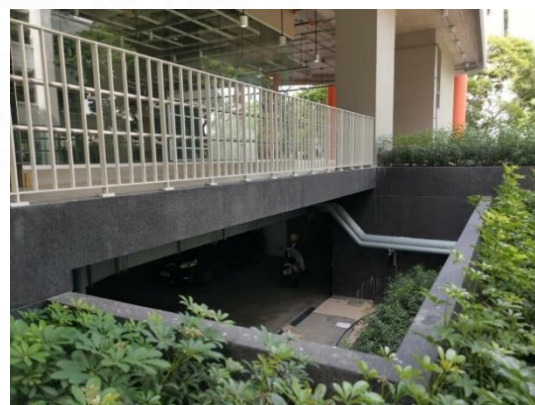
การสร้างการเคลื่อนที่ของอากาศหรือถ่ายเทความร้อน โดยใช้ช่องผนัง เปิดกับพื้นที่นอกอาคาร ประตู หน้าต่าง หรือช่องเปิดเปลือกอาคาร เช่น พื้นที่อาคารจอดรถ ของอาคารการเรียนรู้มหาวิทยาลัยที่ใช้เติมอากาศด้วยการระบายในธรรมชาติ

ภาพที่ 2.98 (ขวา) ภาพมุมต่ำชั้นอาคารจอดรถของอาคารการเรียนรู้มหาวิทยาลัย. จาก <https://www.lib.kmutt.ac.th/ventilation-system/>.

ภาพที่ 2.99 (ซ้าย) ภาพมุมสูงชั้นอาคารจอดรถของอาคารการเรียนรู้มหาวิทยาลัย. จาก <https://www.lib.kmutt.ac.th/ventilation-system/>.

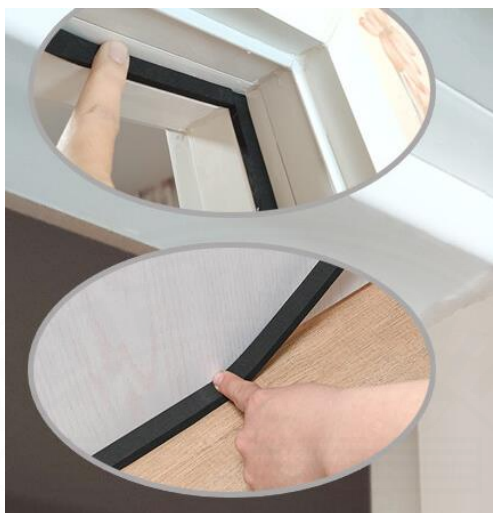
การซีลยางที่ขอบประตูและหน้าต่างนอกจากจะช่วยลดความสั่นของประตูหน้าต่างแล้ว ยังสามารถกันฝุ่น และเสียงจากภายนอกได้อีกด้วย

ภาพที่ 2.102 การซีลยางที่ขอบประตูและหน้าต่าง. จาก <https://www.acousticexpert.co>.

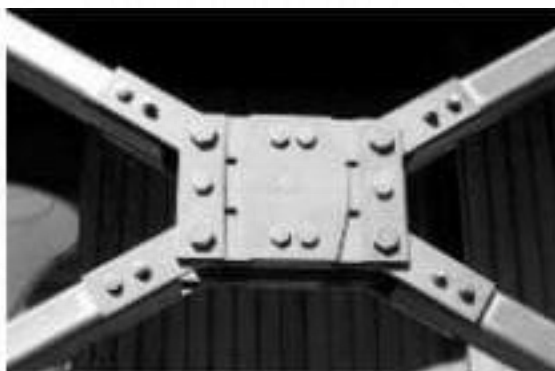
3. Friction Dampers หรือแดมเปอร์ชนิดเสียดทาน จะประกอบด้วยแผ่นเหล็กหลายแผ่นที่เคลื่อนที่เข้าหากันในทิศทางตรงกันข้าม โดยแผ่นเหล็กจะถูกคั่นด้วยวัสดุแผ่นเสียดสี กระจายพลังงานโดยการเสียดสีระหว่างพื้นผิวสามารถใช้วัสดุอื่นที่ไม่ใช่เหล็กได้

ภาพที่ 2.105 Friction Dampers. จาก <https://theconstructor.org/earthquake/seismic-dampers/8332/>.

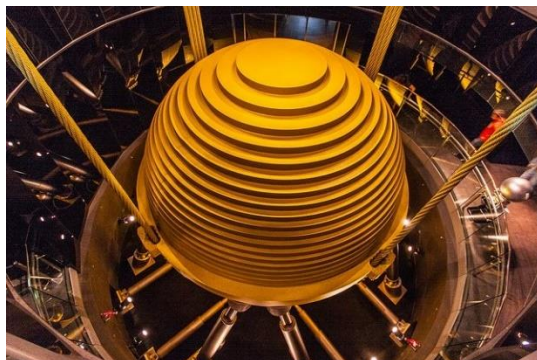
4. Tuned Mass Damper (TMD) หรือแดมเปอร์ชนิดตัวดูดซับแรงสั่นสะเทือน ติดตั้งในตำแหน่งเฉพาะของโครงสร้าง เพื่อลดการสั่นสะเทือน เมื่อมีแรงด้านข้างที่รุนแรง เช่น แผ่นดินไหว หรือลมแรง นิยมใช้ในระบบส่งกำลัง รถยนต์ และอาคารสูงขนาดใหญ่ เช่น อาคารไทเป101 ที่ประเทศไต้หวัน

ภาพที่ 2.106 (ขวา) หลักการทำงานของ Tuned Mass Damper (TMD). จาก <https://www.linkedin.com/pulse/what-tuned-mass-damper-tmd-roozbeh-fallah-wtk4c>.  
ภาพที่ 2.107 (ซ้าย). Tuned Mass Damper (TMD). จาก <https://theconstructor.org/earthquake/seismic-dampers/8332/>.

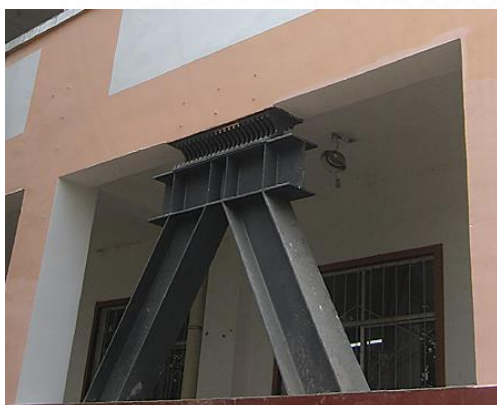
5) Yielding Dampers หรือ Metallic Dampers เป็นอุปกรณ์ที่ทำจากโลหะโดยอาศัยคุณสมบัติในการยืดตัวโดยไม่ฉีกขาดของพลาสติกเพื่อดูดซับพลังงาน ลดความเสียหายต่อองค์ประกอบโครงสร้างหลัก

ภาพที่ 2.108 (ขวา) หลักการทำงานของ Yielding Dampers. จาก <https://www.sciencedirect.com/science/article/pii/S2352012420305762>.  
ภาพที่ 2.109 (ซ้าย) Yielding Dampers. จาก <http://en.roadjz.com/show.asp?id=19>.

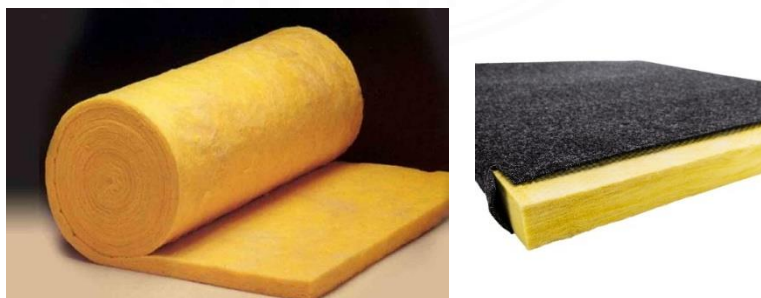
2) ฉนวนกันเสียง เช่น ฉนวนกันเสียงใยแก้วที่มีความหนาแน่นต่ำ ฉนวนกันเสียงใยแก้วที่มีความหนาแน่นสูง ฉนวนกันเสียงยางสังเคราะห์ และฉนวนกันเสียงใยหิน

ภาพที่ 2.115 (ขวา) ฉนวนกันเสียงใยแก้วที่มีความหนาแน่นต่ำ. จาก

ภาพที่ 2.116 (ซ้าย) ฉนวนกันเสียงใยแก้วที่มีความหนาแน่นสูง. จาก

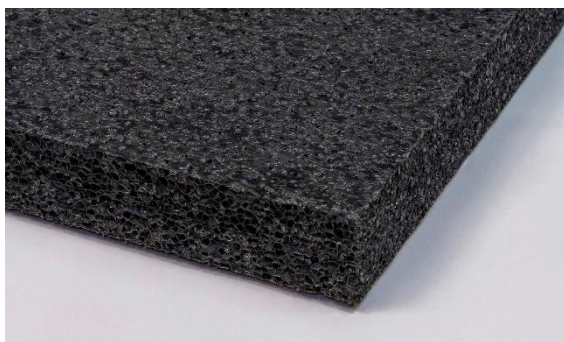
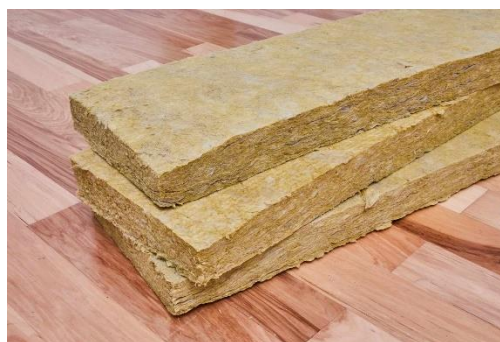
ภาพที่ 2.117 (ขวา) ฉนวนกันเสียงยางสังเคราะห์. จาก <https://www.thaiwatsadu.com/t>.

ภาพที่ 2.118 (ซ้าย) ฉนวนกันเสียงใยหิน. จาก <https://www.thaiwatsadu.com/th/articles>.

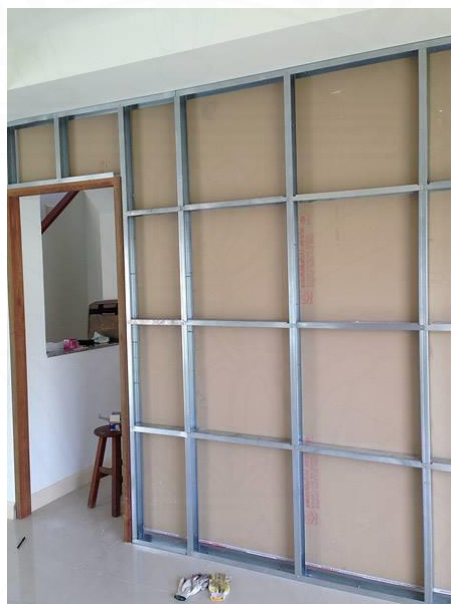
ภาพที่ 2.119 การเตรียมติดตั้งผนังเบาอิพซัมบอร์ด. จาก <https://images.app.goo.gl>.

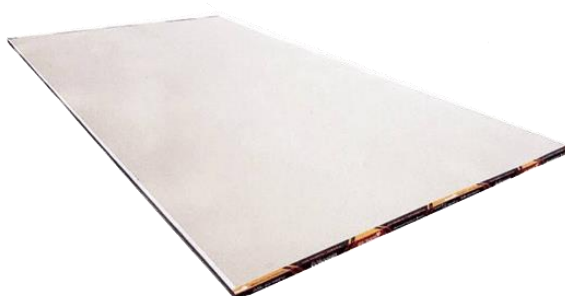
วัสดุดูดซับเสียงมี 3 ลักษณะ คือ 1) วัสดุดูดซับเสียงที่มีผิวพรูเป็นรู เช่น แผ่นดูดซับเสียงอิพซัมบอร์ด แผ่นขานอ้อย แผ่นไม้กอร์ก

ภาพที่ 2.120 แผ่นดูดซับเสียงอิพซัมบอร์ด. จาก <https://traphet.com/product>.

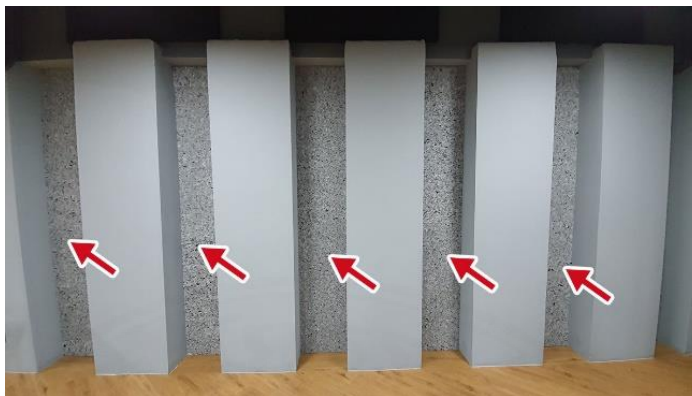
3) วัสดุดูดซับเสียงที่พื้นผิวมากที่ช่วยลดเสียงสะท้อน เช่น การออกแบบผนังเป็นช่อง ๆ

ภาพที่ 2.125 การออกแบบผนังเสียงให้มีพื้นผิวมาก. จาก <https://www.soundddd.shop/sound-absorbtion/>.

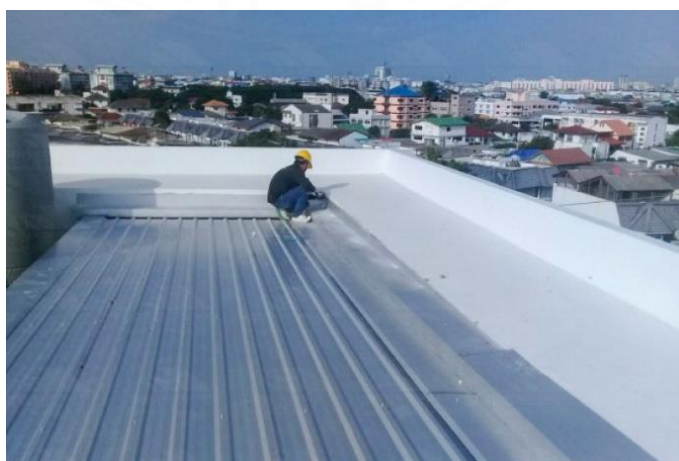
ภาพที่ 2.126 หลังคาเหล็กรีดลอนเคลือบอลูซิงค์. จาก <https://ppnroofproduct.com>.

มีสาเหตุในการรั่วซึมดังนี้ 1) เว้นระยะห่างระหว่างแผ่นน้อยเกินไป จนทำให้น้ำไหลย้อนเข้าใต้แผ่นหลังคา 2) ความลาดชันไม่พอ ควรออกแบบหลังคาให้มีความชันตามชนิดของหลังคา 3) การยิงสกรูที่ไม่เคลือบสนิม ยางรองสกรูเสื่อม และยิงสกรูแน่นเกินไป 4) รางน้ำตันเกินไปจนน้ำล้นกลับไปบนหลังคา การแก้ปัญหาเบื้องต้น คือ การทากันซึมบนหลังคา แต่หากตรวจสอบว่าความลาดชันไม่ถึง 5 องศาควรทำความลาดชันหลังคาใหม่ให้ถึง 5 องศา รวมไปถึงการติดตั้งรางน้ำใหญ่ที่มีความลึกเพื่อช่วยระบายน้ำลดโอกาสรั่วซึม

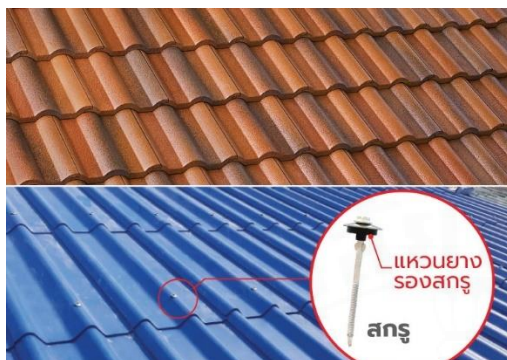
หลังคากระเบื้องลอนคู่มีปัญหาจากสกรูที่ยึดกระเบื้อง การใช้วัสดุอุดรอยรั่วเป็นเพียงการแก้ปัญหาชั่วคราว วิธีแก้ที่ตรงจุด คือ การเปลี่ยนมาใช้สกรูพร้อมแหวนยางรองที่มีคุณภาพ หากกระเบื้องมารอยรั่วควรเปลี่ยนแผ่นใหม่ ความลาดชัน 15 – 40 องศา

**ยึดสกรูถูกวิธี**  
แหวนยางโดนบับ  
ให้ป้องกันเล็กน้อย

**ยึดสกรูแน่นเกินไป**  
แหวนยางถูกบีบจนแบน  
กระเบื้องอาจแตกร้าวภายหลัง

**ยึดสกรูหลวมเกินไป**  
แหวนยางไม่ถูกกดติดกับ  
ผิวกระเบื้อง ทำให้กระเบื้อง  
ยึดไม่แน่น และน้ำซึมเข้ารูตะปูได้

ภาพที่ 2.128 (ซ้าย) ภาพเปรียบเทียบการยึดกระเบื้องลอนคู่ด้วยสกรูและแหวนยาง จาก <https://www.scghome.com/living-ideas/articles>.

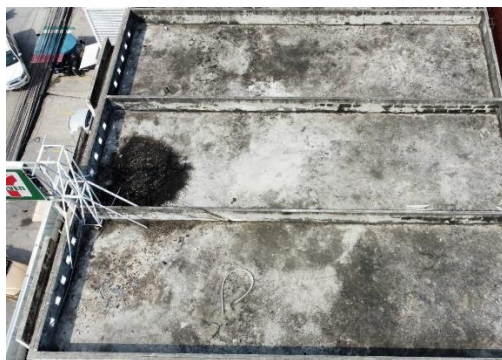
หลังคาคอนกรีตเสริมเหล็กของตึกแถวมีทั้งแบบที่มีบันไดขึ้นไปบนดาดฟ้าเพื่อซ่อมบำรุง และชนิดที่ไม่สามารถขึ้นไปซ่อมบำรุงได้ โดยมักมีปัญหา น้ำรั่วซึมจากรอยร้าวของคอนกรีต แก้ปัญหาได้โดยการอุดรอยร้าวบริเวณที่แตกร้าวโดยการอุดโป๊วด้วยกาวยาโพสิยูรีเทน ก่อนที่จะใช้วัสดุกันซึมซึ่งมีให้เลือกทั้ง กันซึมชนิดแผ่น (Sheet Membrane) และกันซึมชนิดทา (Liquid Membrane)

ภาพที่ 2.129 (ขวา) หลังคาคอนกรีตเสริมเหล็กของตึกแถวที่ไม่มีบันไดขึ้นไปซ่อมบำรุง จาก <https://www.nsplusengineering.com/>.

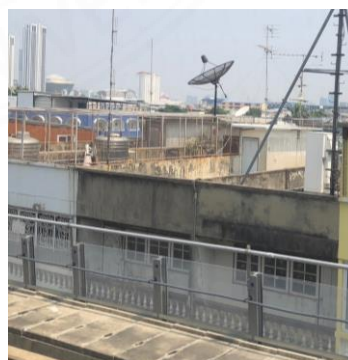
ภาพที่ 2.130 (ซ้าย) หลังคาคอนกรีตเสริมเหล็กของตึกแถวที่มีบันไดขึ้นไปซ่อมบำรุง. โดย ผู้วิจัย, 2567.

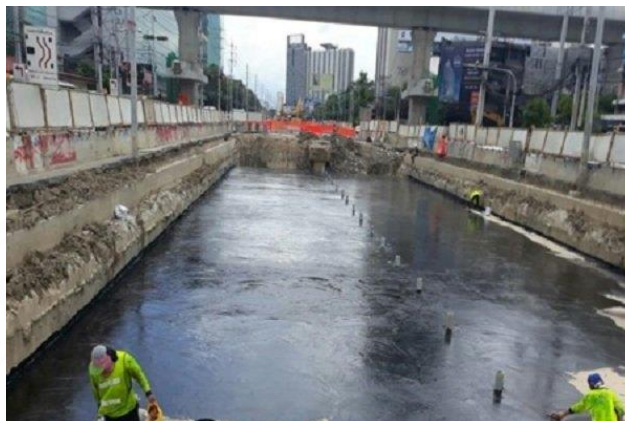
โดยกันซึมชนิดทามี 4 ชนิด ได้แก่ 1) ซีเมนต์กันซึม (Cement Base Waterproof) 2) ชนิด Water Base 3) ชนิด Solvent Base 4) ชนิดมีความยืดหยุ่นสูง ได้แก่ กันซึมพียู (Polyurethane Waterproof) กันซึมอะคริลิก (Acrylic Waterproof) และกันซึมเพียวโพลียูเรีย (Pure Polyurea Waterproof)

ภาพที่ 2.131 (ขวา) ซีเมนต์กันซึม (Cement Base Waterproof). จาก <https://www.9agust.com>.

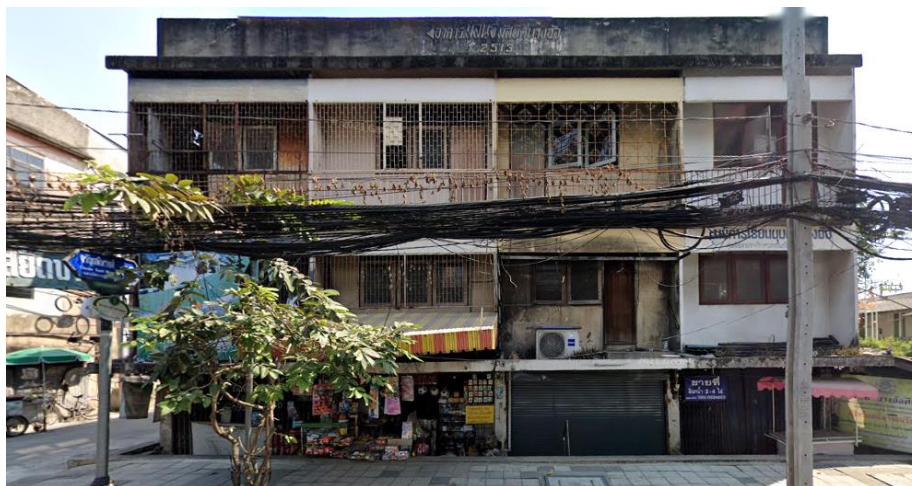
ตึกแถวเก่าบนถนนเจริญนิทวงศ์ มีความสูงตั้งแต่ 2 – 4 ชั้น ส่วนใหญ่มีความลึกอาคาร 12 เมตร มีคิบบันแดดแนวนอน มีกันสาดที่ยื่นออกมาหน้าอาคารโดยมีวัสดุเป็นคอนกรีต หลังคามี 2 แบบ คือ หลังคากระเบื้องลอนคู่และหลังคาคอนกรีต นิยมใช้หน้าต่างบานเปิด และติดตั้งลูกกรงเหล็กตัดกันขโมยที่หน้าต่าง

ภาพที่ 2.136 ตึกแถวเก่าดั้งเดิมบนถนนเจริญนิทวงศ์ (อาคารมัสดิบางอ้อ 2513). โดยผู้วิจัย, 2567.

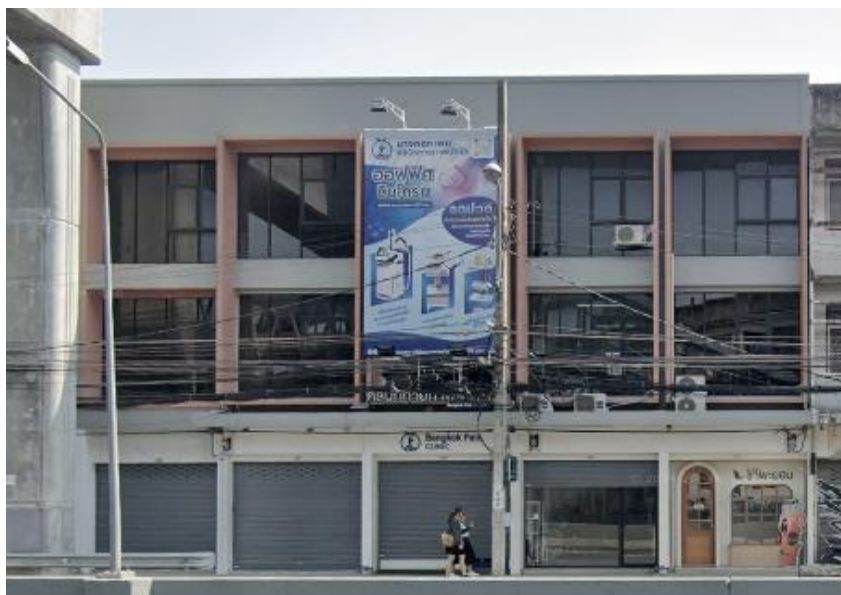
เป็นอาคารตึกแถวเก่าที่ถูกปรับปรุงใหม่โดยจะเน้นการออกแบบรูปทรงเรียบง่าย ไม่มีการตกแต่ง ไม่มีเปลือกอาคารชนิด Double Skin Facades วัสดุที่นิยม ได้แก่ กระเบื้อง เหล็ก และคอนกรีตเสริมเหล็ก

ภาพที่ 2.138 ตึกแถวสมัยใหม่บนถนนเจริญสุขนิทวงศ์. โดยผู้วิจัย, 2567.

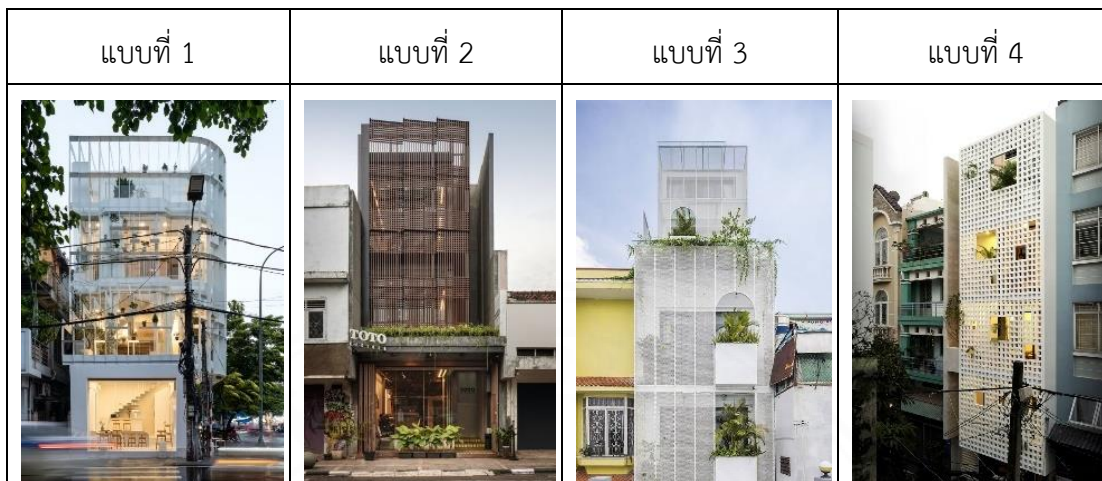
## ตารางที่ 4.3

รูปแบบเปลือกอาคารแบบต่าง ๆ

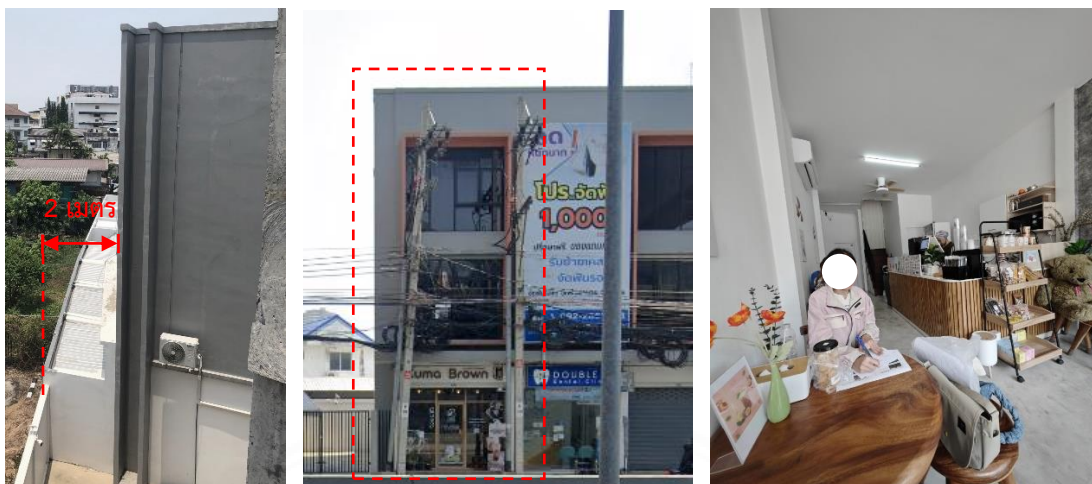
ภาพที่ 4.23 (ซ้าย) ภาพด้านข้างแสดงพื้นที่ด้านหลังอาคาร 2 เมตร หลังที่ 1. โดยผู้วิจัย, 2567.

ภาพที่ 4.24 (กลาง) ภาพหน้าอาคารหลังที่ 1. โดยผู้วิจัย, 2567.

ภาพที่ 4.25 (ขวา) ภาพภายในชั้น 1 ของอาคารหลังที่ 1. โดยผู้วิจัย, 2567.

เป็นอาคารที่อยู่ริมสุดของตึกแถวทำให้นั่งด้านข้างร้อนกว่าด้านที่ติดกับอาคารข้างเคียงเนื่องจากโดนแสงแดดโดยตรง มีลักษณะเป็นอาคารตึกแถว 3 ชั้น 1 คูหา ไม่มีดาตฟ้า มีการต่อเติมพื้นที่ด้านหลังอาคาร 2 เมตรเป็นห้องน้ำ มีการใช้งานชั้น 1 เป็นร้านขายน้ำ ชั้น 2 – 3 เป็นพื้นที่อยู่อาศัย บริเวณริมถนนเจริญนิทวงศ์ใกล้สถานี MRT สีรินธร

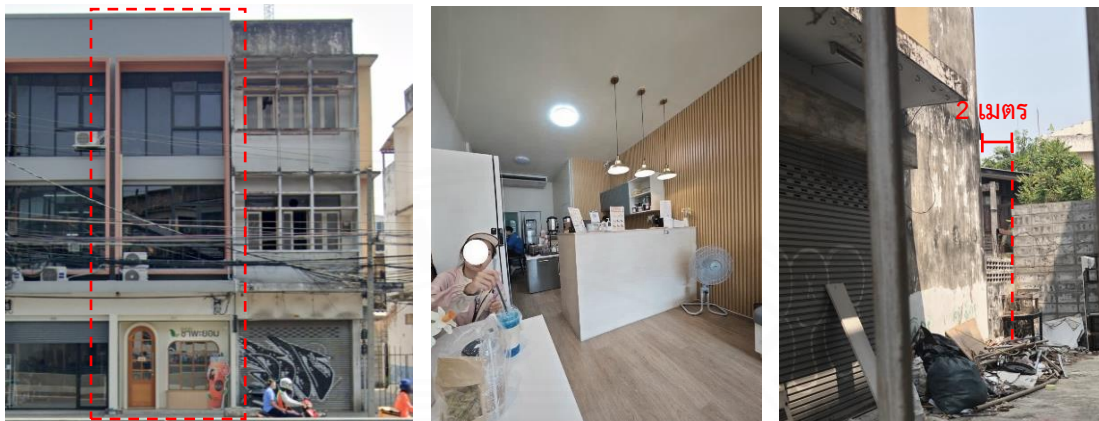
ภาพที่ 4.26 (ซ้าย) ภาพหน้าอาคารที่สำรวจหลังที่ 2. โดยผู้วิจัย, 2567.

ภาพที่ 4.27 (กลาง) ภาพภายในชั้น 1 ของอาคารหลังที่ 2. โดยผู้วิจัย, 2567.

ภาพที่ 4.28 (ขวา) ภาพบริเวณด้านหลังอาคารหลังที่ 2. โดยผู้วิจัย, 2567.

อยู่ช่วงแถวเดียวกับอาคารที่ 1 (รูปที่ 4.20 – 4.22) โดยเป็นอาคารที่โดนชนาบทั้ง 2 ข้าง มีลักษณะเป็นอาคารตึกแถว 3 ชั้น 1 คูหา ไม่มีดาดฟ้า มีการใช้งานชั้น 1 เป็นร้านขายน้ำ ชั้น 2 – 3 เป็นพื้นที่พักอาศัย บริเวณริมถนนจรดศูนย์ทางศรีโกลัสถานี MRT สิรินคร

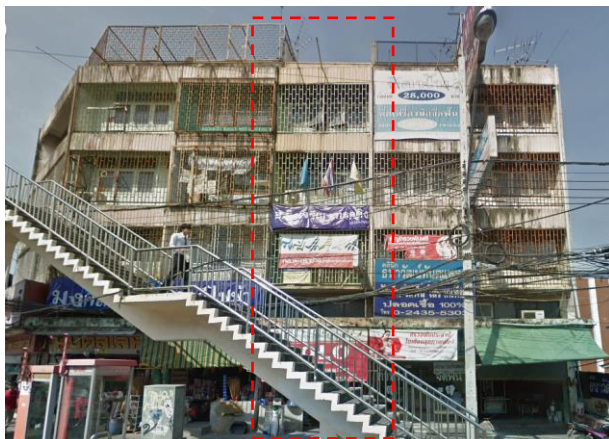
ภาพที่ 4.29 (ซ้าย) ภาพหน้าอาคารที่สำรวจหลังที่ 3. โดยผู้วิจัย, 2567.

อาคารตึกแถว 4 ชั้น 1 คูหา มีชั้นลอย มีดาดฟ้าที่ไม่มีการต่อเติม ใช้เป็นพื้นที่ตากผ้า มีการใช้งานชั้น 1 เป็นร้านขายอุปกรณ์ไฟฟ้า ชั้น 2 – 4 เป็นพื้นที่อยู่อาศัย บริเวณริมถนนเจริญสุขนิทวงศ์ใกล้สถานี MRT สีรินธร

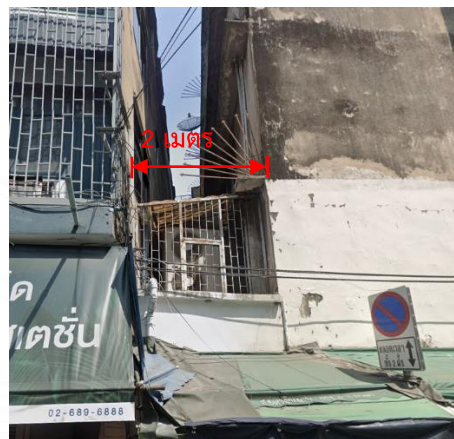
ภาพที่ 4.30 (ขวา) ภาพแสดงด้านข้างแสดงพื้นที่ด้านหลังอาคาร 2 เมตร หลังที่ 3. โดยผู้วิจัย, 2567.

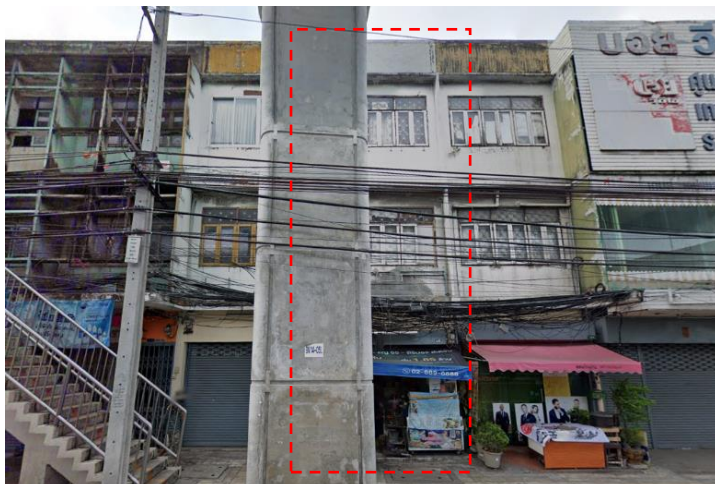
ภาพที่ 4.31 (ซ้าย) ภาพหน้าอาคารที่สำรวจหลังที่ 4. โดยผู้วิจัย, 2567.

อาคารตึกแถว 3 ชั้น 1 คูหา ไม่มีดาดฟ้า ระยะห่างจากตอม่อ 2 เมตร ชั้น 1 มีการใช้งานเป็นร้านขายอาหาร ชั้น 2 – 3 เป็นพื้นที่พักอาศัย บริเวณริมถนนจรดศูนย์ทางศรีโกลัสถานี MRT สีรินธร

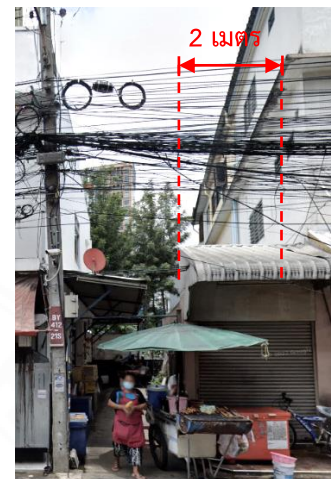
ภาพที่ 4.36 (ขวา) ภาพแสดงด้านข้างแสดงพื้นที่ด้านหลังอาคาร 2 เมตร หลังที่ 6. โดยผู้วิจัย, 2567.

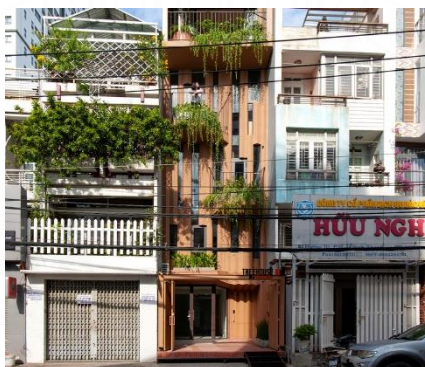
ภาพที่ 5.1 การออกแบบช่องแสง. จาก <https://www.archdaily.com/975100/tree-house>.

(1) การออกแบบเพิ่มพื้นที่ช่องแสงบริเวณหน้าและหลังอาคาร รวมถึง การติดตั้งหน้าต่างที่สามารถเปิดได้เพื่อระบายอากาศ นำแสงธรรมชาติเข้าสู่ภายในอาคาร และลด ความร้อนที่เข้าสู่อาคาร

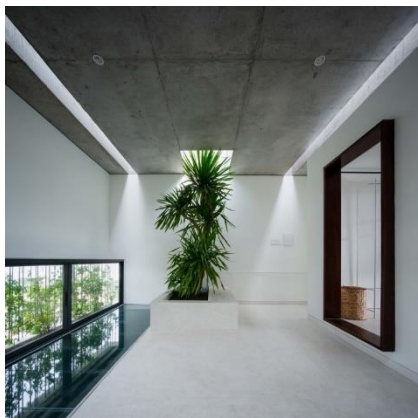
ภาพที่ 5.2 การออกแบบช่องแสงบนหลังคา. จาก <https://www.archdaily.com>.

(2) การออกแบบช่องแสงบริเวณหลังคาสำหรับตึกแถวที่ลึก 16 เมตร ขึ้นไป เพื่อนำแสงธรรมชาติเข้าสู่ภายในอาคาร

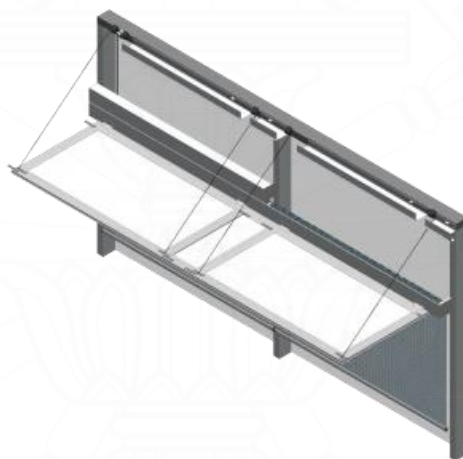
ภาพที่ 5.3 หิ้งสะท้อนแสง. จาก <https://www.archdaily.com>.

### (3) การติดตั้งหิ้งสะท้อนแสง

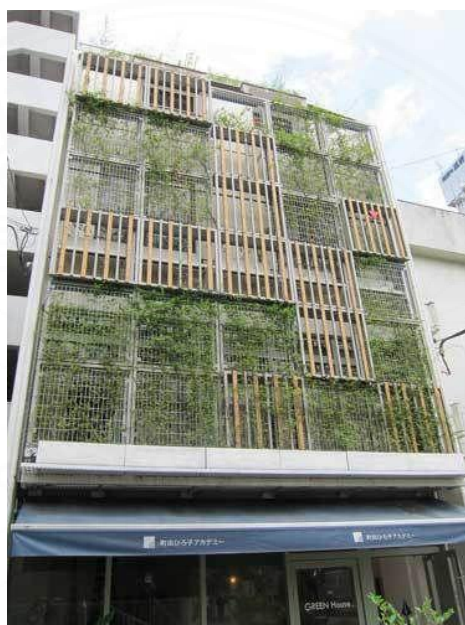
ภาพที่ 5.4 Green Façade. จาก <https://www.pinterest.com/pin/701013498248778063/>.

- (1) การติดตั้งเครื่องกรองอากาศภายในอาคาร
- (2) การซีลยางที่หน้าต่างและประตู เพื่อกันฝุ่นที่จะเข้ามาทางช่องว่าง
- (3) การออกแบบเปลือกอาคาร Green Façade เพื่อดักฝุ่น

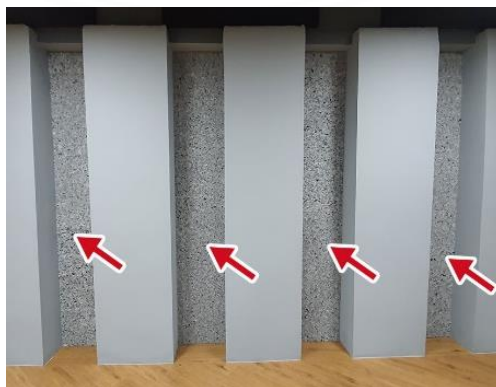
ภาพที่ 5.7 การออกแบบผนังให้มีพื้นที่มาก. จาก <https://www.vispac.co.th/en/article-detail/42>.

1. วัสดุที่ผิวเป็นรู เช่น แผ่นยิปซัมบอร์ด แผ่นชานอ้อย แผ่นไม้กอร์ก
2. วัสดุที่เป็นผิวแผ่น เช่น การติดผ้าม่าน การปูพรม
3. วัสดุดูดซับเสียงที่พื้นผิวมากที่ช่วยลดเสียงสะท้อน เช่น การออกแบบ

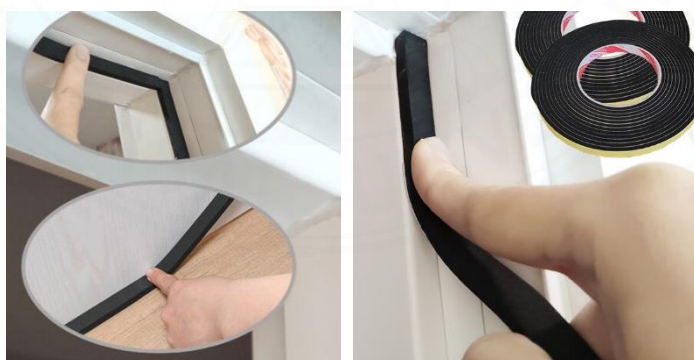
ภาพที่ 5.8 การติดตั้งซีลยางที่หน้าต่าง. จาก <https://www.ptiglobalproducts.co.th>.

(1) การซีลยางกันสะเทือนที่หน้าต่างและประตู

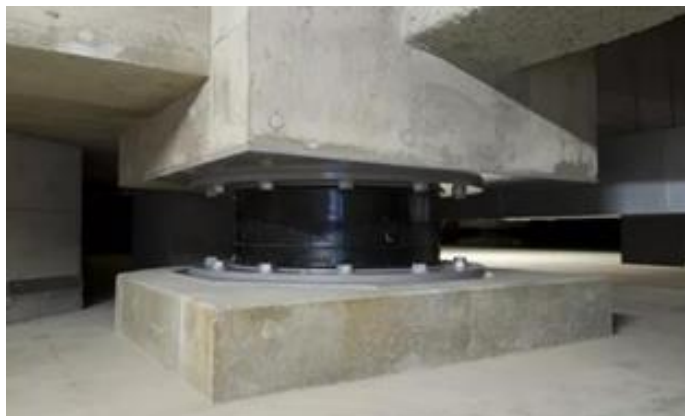
ภาพที่ 5.9 การใช้ Viscoelastic Dampers ที่โครงสร้างอาคาร.

จากการเปรียบเทียบวิธีการแก้ปัญหาพบว่าการซีลยางที่ขอบประตูหน้าต่างเหมาะสมต่อการนำมาออกแบบปรับปรุงอาคารมากกว่า เนื่องจากการแก้ไขที่โครงสร้างโดยการใช้แดมเปอร์ต้องแก้ไขทุกคูหาจึงจะลดความสั่นสะเทือนได้ และใช้งบประมาณที่สูงมาก การซีลยางที่ขอบประตูหน้าต่างจึงเป็นทางเลือกที่ดีกว่า

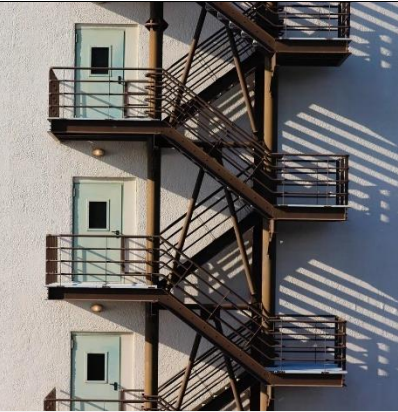
การเปรียบเทียบข้อดี-ข้อเสียบันไดลิงกับบันไดหนีไฟภายนอกอาคาร

จากการเปรียบเทียบพบว่าบันไดหนีไฟภายนอกอาคารมีเหมาะสมในการนำไปออกแบบมากกว่าบันไดลิงเนื่องจากความปลอดภัยในการใช้งานที่มากกว่า

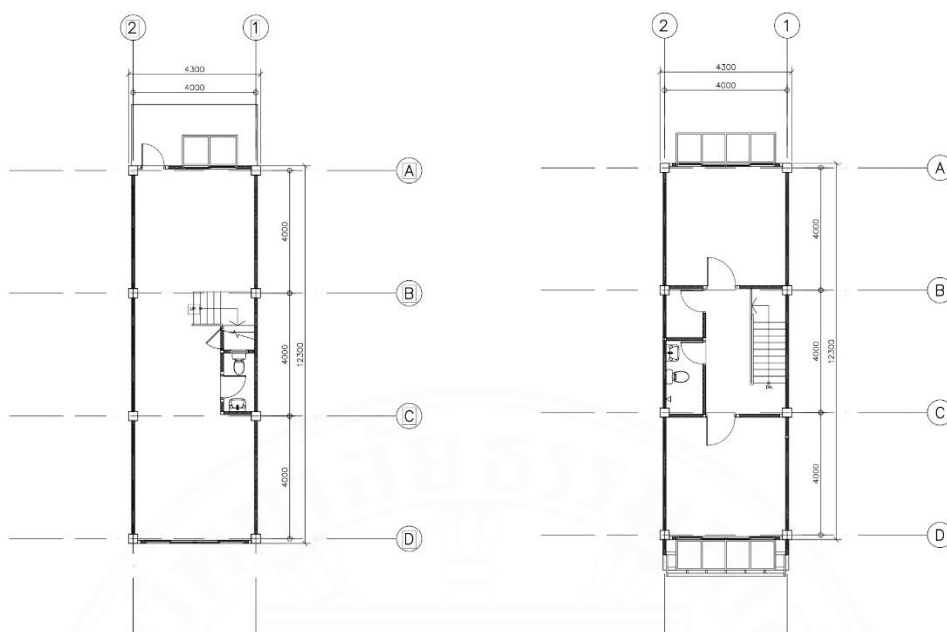
ภาพที่ 5.15 (ซ้าย) ผังพื้นที่ชั้นที่ 1 หลังปรับปรุง อาคารหลังที่ 1. โดยผู้วิจัย, 2567.

ภาพที่ 5.16 (ขวา) ผังพื้นที่ชั้นที่ 2 หลังปรับปรุง อาคารหลังที่ 1. โดยผู้วิจัย, 2567.

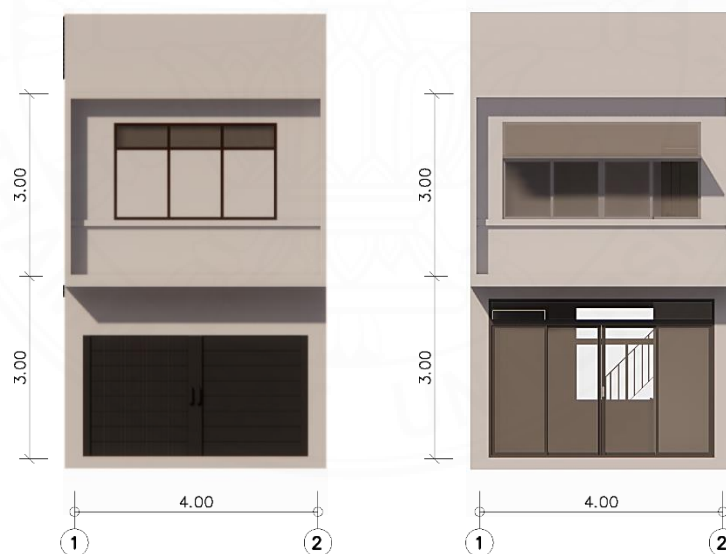
ภาพที่ 5.17 (ซ้าย) รูปด้านหน้าอาคารก่อนปรับปรุง อาคารหลังที่ 1. โดยผู้วิจัย, 2567.

ภาพที่ 5.18 (ขวา) รูปด้านหน้าอาคารหลังปรับปรุงก่อนติดตั้งเปลือกอาคาร อาคารหลังที่ 1. โดยผู้วิจัย, 2567.

ด้านหน้าอาคารหลังการปรับปรุงมีการเปลี่ยนหน้าต่างและประตูเป็นกระจกสองชั้นเพื่อให้แสงได้แสงธรรมชาติมากขึ้นและสามารถกันเสียงรบกวนจากภายนอกได้ดี และสร้างหิ้งสะท้อนแสงบนหน้าต่างชั้น 2 เพื่อช่วยกระจายแสงเข้าสู่ภายในอาคาร
