การปรับปรุงอาคารตึกแถวเก่าติดแนวรถไฟฟ้า: กรณีศึกษา ตึกแถวติดแนว  
ถนนจรัญสนิทวงศ์ กรุงเทพมหานคร

วิทยานิพนธ์นี้เป็นส่วนหนึ่งของการศึกษาตามหลักสูตร  
สถาปัตยกรรมศาสตรมหาบัณฑิต  
สาขาวิชาสถาปัตยกรรม  
คณะสถาปัตยกรรมศาสตร์และการผังเมือง มหาวิทยาลัยธรรมศาสตร์  
ปีการศึกษา 2566

THE RENOVATION OF OLD SHOPHOUSES NEAR SKYTRAIN LINES:  
A CASE STUDY OF SHOPHOUSES ON CHARANSANITWONG  
ROAD IN BANGKOK METROPOLIS

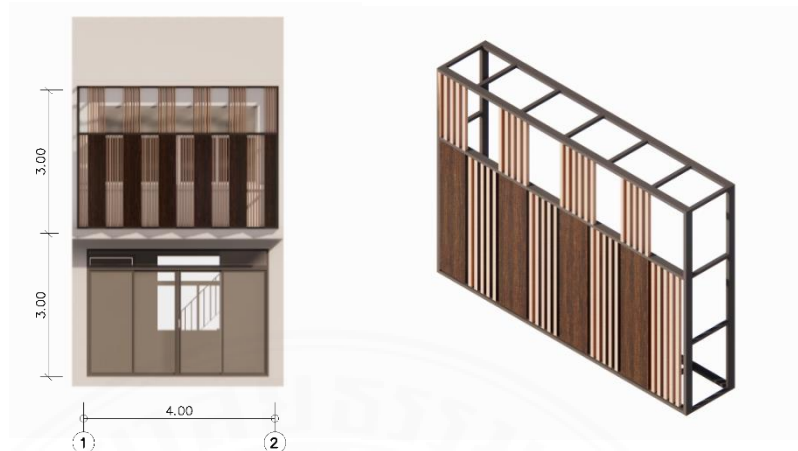
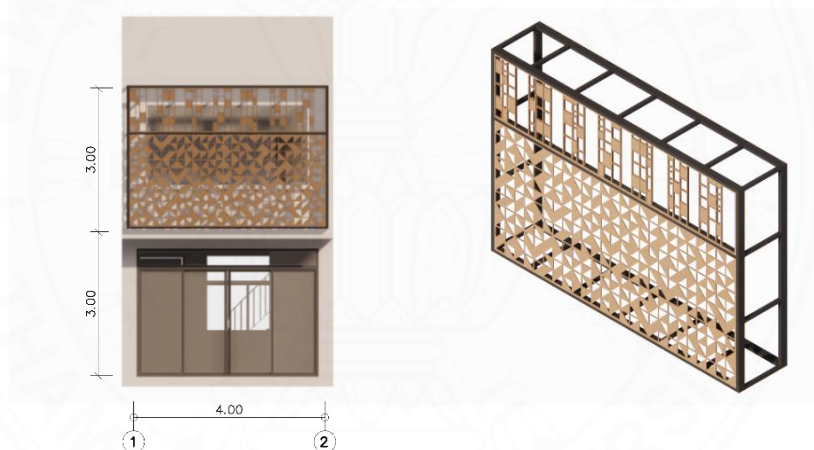
ภาพที่ 5.21 เลือกอาคารรูปแบบที่ 1 ป้ายคอมโพสิต อาคารหลังที่ 1. โดยผู้วิจัย, 2567.

ภาพที่ 5.22 เปลือกอาคารรูปแบบที่ 2 ระแนงไม้สังเคราะห์ Wood Plastic Composite อาคารหลังที่ 1. โดยผู้วิจัย, 2567.

ภาพที่ 5.23 เปลือกอาคารรูปแบบที่ 3 อลูมิเนียมคอมโพสิตฉลุลาย. อาคารหลังที่ 1. โดยผู้วิจัย, 2567.

ภาพที่ 5.24 เปลือกอาคารรูปแบบที่ 4 ตะแกรงเหล็กฉีก อาคารหลังที่ 1. โดยผู้วิจัย, 2567.

ภาพที่ 5.25 เปลือกอาคารรูปแบบที่ 5 อลูมิเนียมฉลุลาย อาคารหลังที่ 1. โดยผู้วิจัย, 2567.

ภาพที่ 5.26 เปลือกอาคารรูปแบบที่ 6 พลาสติกฉลุลาย อาคารหลังที่ 1. โดยผู้วิจัย, 2567.

ออกแบบเปลือกอาคาร 2 ลักษณะ คือ แบบไม่มีช่องเปิดและแบบมีช่องเปิดบางส่วน โดยบริเวณส่วนด้านบนหึ่งสะท้อนแสงจะออกแบบให้เปลือกอาคารมีความโปร่งมากกว่าด้านล่างเพื่อรับแสงเข้าสู่อาคาร โดยเปลือกอาคารแต่ละรูปแบบและวัสดุขึ้นอยู่กับความชอบ และงบประมาณในการปรับปรุงของเจ้าของอาคาร บางอาคารที่มีการทำธุรกิจค้าขายจะมีการใช้เปลือกอาคารเป็นป้ายโฆษณาโดยใช้วัสดุเป็นคอมโพสิตเนื่องจากมีความแข็งแรงคงทนมากกว่าป้ายไวนิลที่นิยมใช้ในอดีตแต่จะมีข้อเสียเรื่องการบังลมและแสงธรรมชาติที่เข้าสู่อาคาร (ดูภาพที่ 5.21 – 5.26)

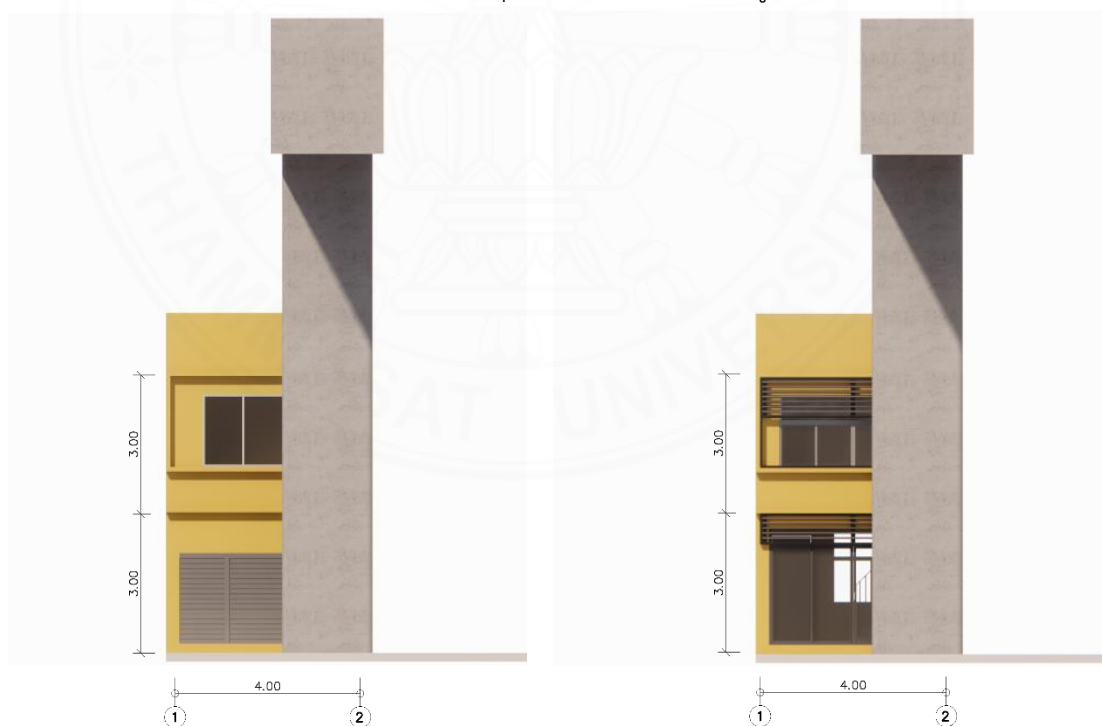
ภาพที่ 5.35 (ซ้าย) รูปด้านหน้าอาคารก่อนปรับปรุง อาคารหลังที่ 2. โดยผู้วิจัย, 2567.

ภาพที่ 5.36 (ขวา) รูปด้านหน้าอาคารหลังปรับปรุงก่อนติดตั้งเปลือกอาคาร อาคารหลังที่ 2. โดยผู้วิจัย, 2567.

ด้านหน้าอาคารหลังการปรับปรุงมีการเปลี่ยนหน้าต่างและประตูเป็นกระจกสองชั้นเพื่อให้แสงได้แสงธรรมชาติมากขึ้นและสามารถกันเสียงรบกวนจากภายนอกได้ดี และติดตั้งแผงบังแดดสะท้อนแสงแนวนอน บริเวณบนหน้าต่างชั้น 2 เพื่อช่วยกระจายแสงเข้าสู่ภายในอาคาร

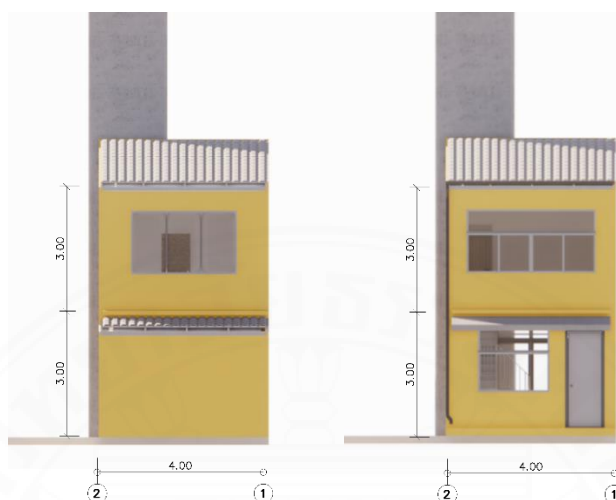
ภาพที่ 5.37 (ซ้าย) รูปด้านหลังอาคารก่อนปรับปรุง อาคารหลังที่ 2. โดยผู้วิจัย, 2567.

ภาพที่ 5.38 (ขวา) รูปด้านหลังอาคารหลังปรับปรุง อาคารหลังที่ 2. โดยผู้วิจัย, 2567.

ด้านหลังอาคารหลังปรับปรุงได้รื้อการต่อเติมห้องครัว 2 เมตรออก ติดตั้งรางน้ำบนหลังคา เปลี่ยนเป็นหลังคากันสาดพับเก็บได้ เปลี่ยนหน้าต่างเป็นกระจกสองชั้นที่มีขนาดใหญ่ขึ้นเพื่อรับแสง และติดตั้งหิ้งสะท้อนแสง

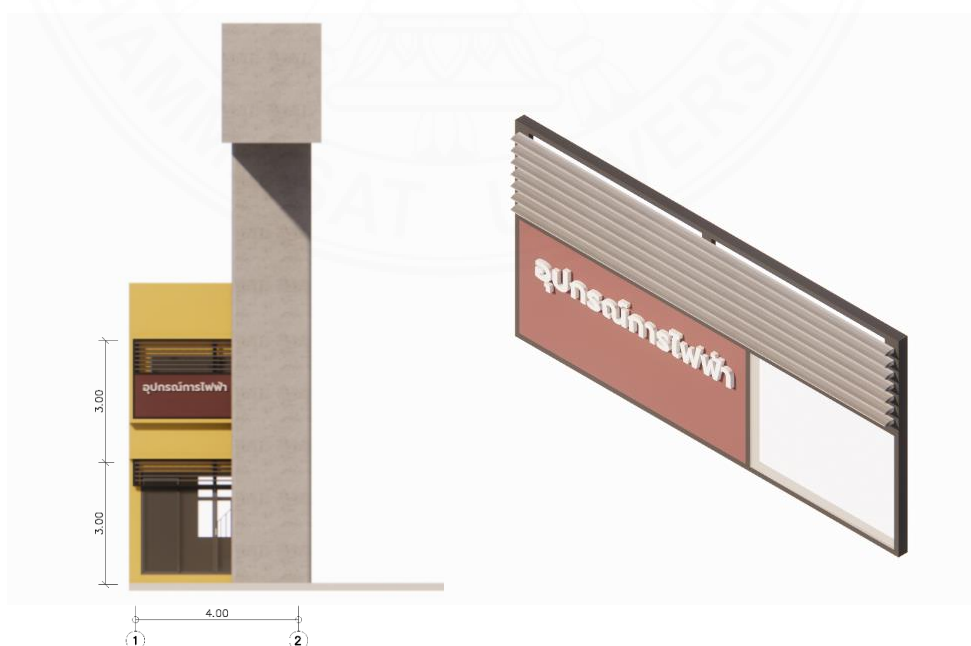
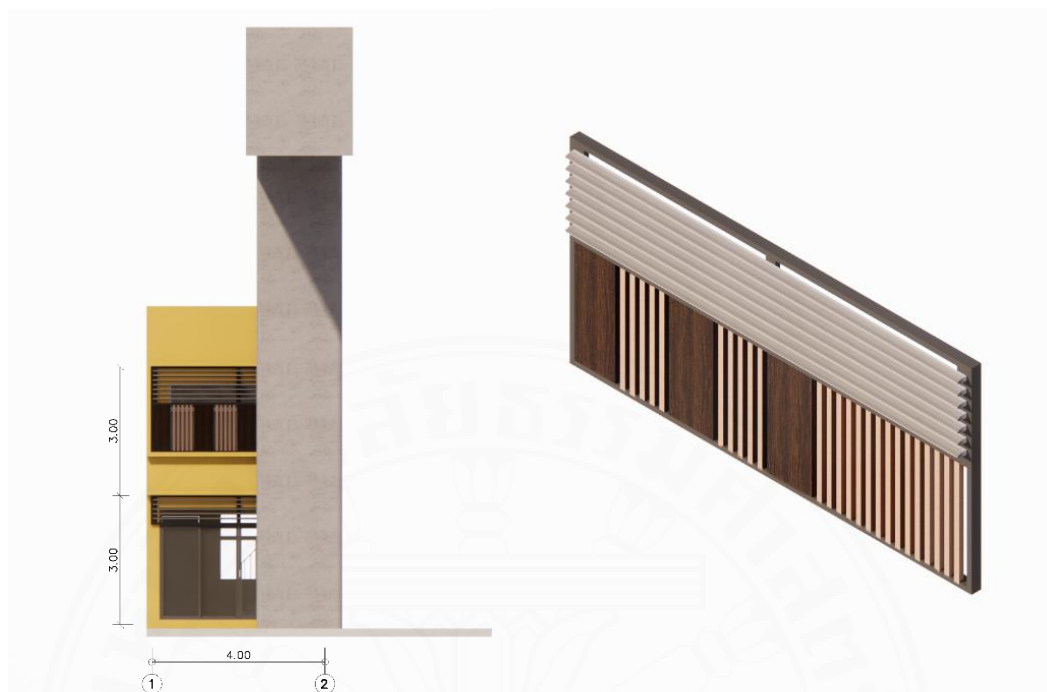
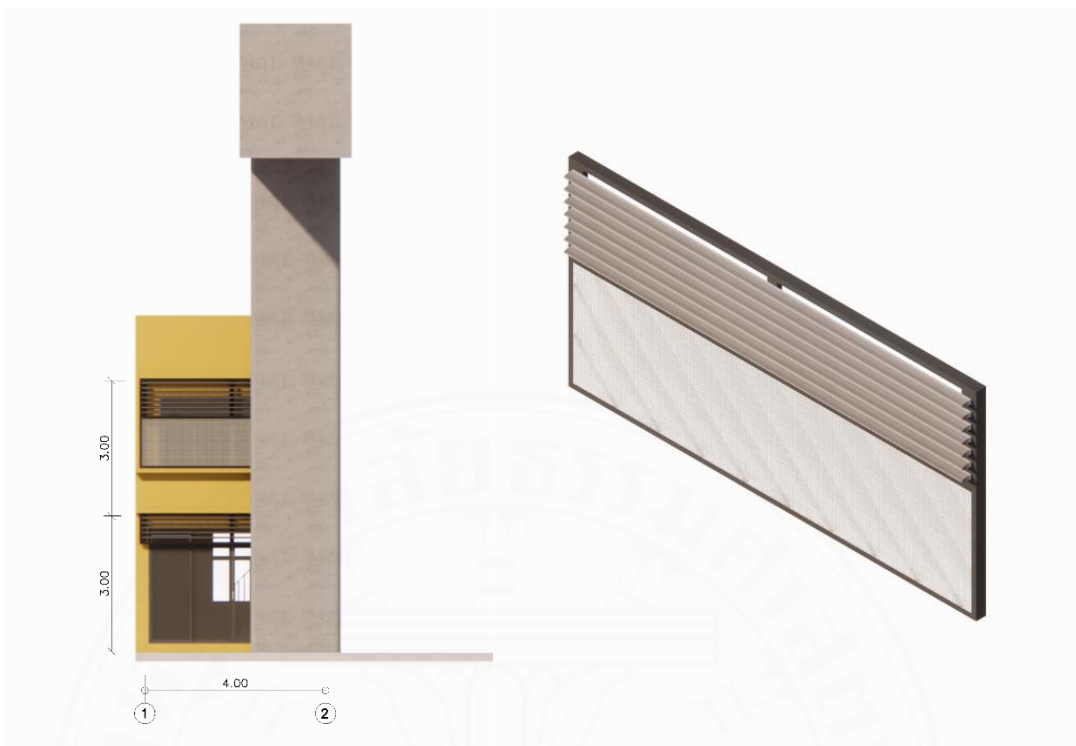
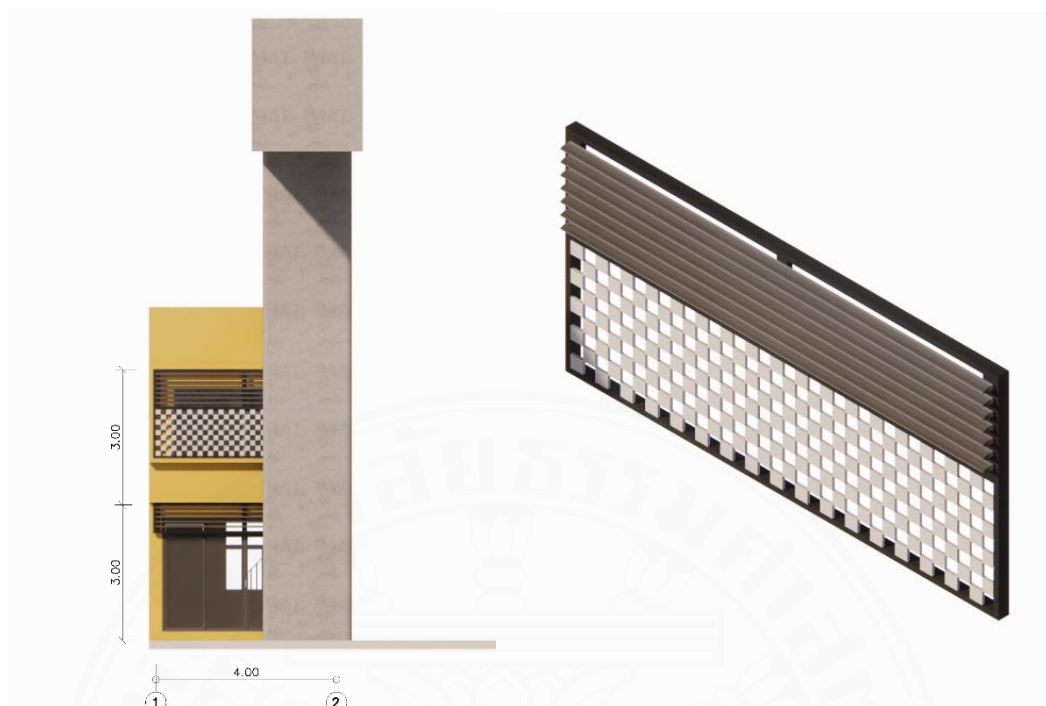
ภาพที่ 5.39 เปลือกอาคารรูปแบบที่ 1 ป้ายคอมโพสิต อาคารหลังที่ 2. โดยผู้วิจัย, 2567.

ภาพที่ 5.40 เปลือกอาคารรูปแบบที่ 2 ระแนงไม้สังเคราะห์ Wood Plastic Composite อาคารหลังที่ 2. โดยผู้วิจัย, 2567.

ภาพที่ 5.41 เปลือกอาคารรูปแบบที่ 3 อลูมิเนียมคอมโพสิตฉลุลาย อาคารหลังที่ 2. โดยผู้วิจัย, 2567.

ภาพที่ 5.42 เปลือกอาคารรูปแบบที่ 4 ตะแกรงเหล็กฉีก อาคารหลังที่ 2. โดยผู้วิจัย, 2567.

ภาพที่ 5.43 เปลือกอาคารรูปแบบที่ 5 อลูมิเนียมฉลุ อาคารหลังที่ 2. โดยผู้วิจัย, 2567.

ภาพที่ 5.44 เปลือกอาคารรูปแบบที่ 6 พลาสวูดฉลุลาย. อาคารหลังที่ 2. โดยผู้วิจัย, 2567.

ออกแบบเปลือกอาคาร 2 ลักษณะ คือ แบบไม่มีช่องเปิดและแบบมีช่องเปิดบางส่วน โดยบริเวณส่วนที่โดนตอม่อบังจะออกแบบเปลือกอาคารให้โปร่งมากกว่าส่วนอื่น ๆ เพื่อรับแสงเข้าสู่อาคาร โดยเปลือกอาคารแต่ละรูปแบบและวัสดุขึ้นอยู่กับความชอบ และงบประมาณในการปรับปรุงของเจ้าของอาคาร บางอาคารที่มีการทำธุรกิจค้าขายจะมีการใช้เปลือกอาคารเป็นป้ายโฆษณาโดยใช้วัสดุเป็นคอมโพสิตเนื่องจากมีความแข็งแรงคงทนมากกว่าป้ายไวนิลที่นิยมใช้ในอดีตแต่จะมีข้อเสียเรื่องการบังลมและแสงธรรมชาติที่เข้าสู่อาคาร (ดูภาพที่ 5.39 – 5.44)

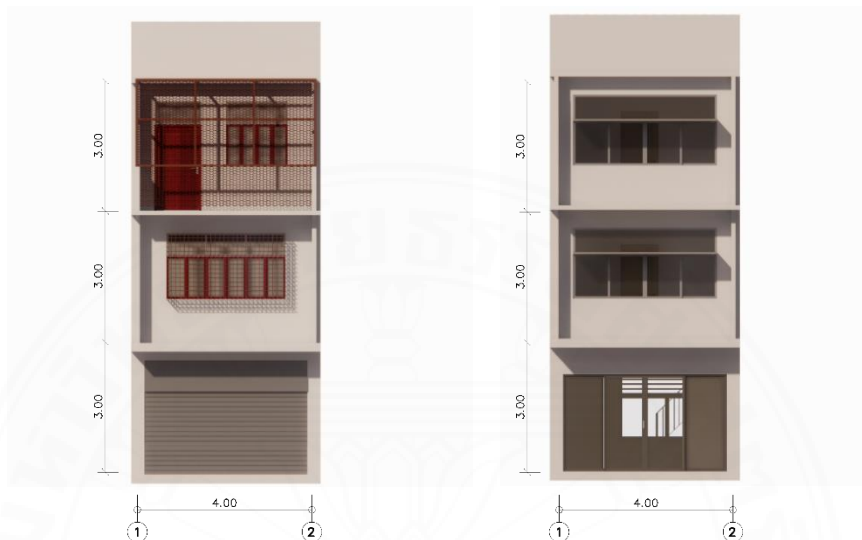
ภาพที่ 5.56 (ซ้าย) รูปด้านหน้าอาคารก่อนปรับปรุง อาคารหลังที่ 3. โดยผู้วิจัย, 2567.

ภาพที่ 5.57 (ขวา) รูปด้านหน้าอาคารหลังปรับปรุงก่อนติดตั้งเปลือกอาคาร อาคารหลังที่ 3. โดยผู้วิจัย, 2567.

ด้านหน้าอาคารหลังการปรับปรุงมีการเปลี่ยนหน้าต่างและประตูเป็นกระจกสองชั้นเพื่อให้แสงได้แสงธรรมชาติมากขึ้นและสามารถกันเสียงรบกวนจากภายนอกได้ดี และติดตั้งหิ้งสะท้อนแสง บริเวณบนหน้าต่างชั้น 2 - 3 เพื่อช่วยกระจายแสงเข้าสู่ภายในอาคาร

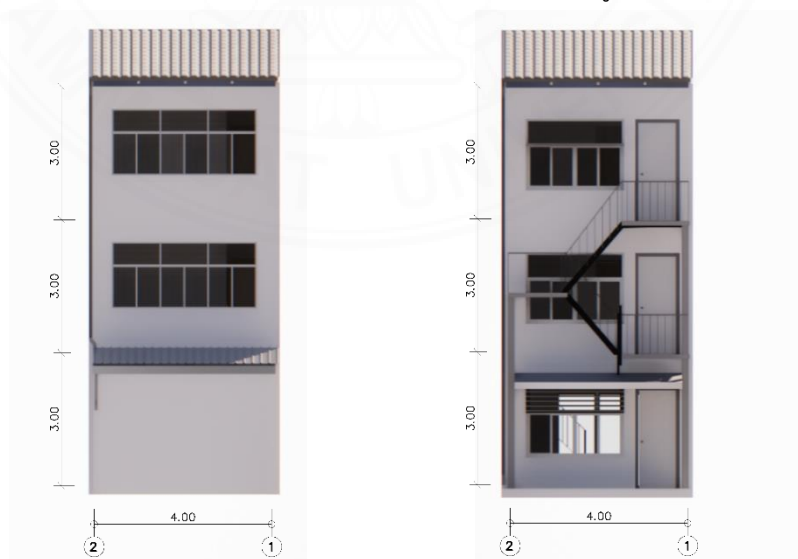
ภาพที่ 5.58 (ซ้าย) รูปด้านหลังอาคารก่อนปรับปรุง อาคารหลังที่ 3. โดยผู้วิจัย, 2567.

ภาพที่ 5.59 (ขวา) รูปด้านหลังอาคารหลังปรับปรุง อาคารหลังที่ 3. โดยผู้วิจัย, 2567.

ด้านหลังอาคารหลังปรับปรุงได้รื้อการต่อเติมห้องครัว 2 เมตรออก ติดตั้งรางน้ำบนหลังคา เปลี่ยนเป็นหลังคากันสาดพับเก็บได้ เปลี่ยนหน้าต่างเป็นกระจกสองชั้น ติดตั้งแผงบังแดดสะท้อนแสงแนวนอนที่หน้าต่างชั้น 1 ติดตั้งหิ้งสะท้อนแสงที่หน้าต่างชั้น 3 และติดตั้งบันไดหนีไฟภายนอกอาคาร

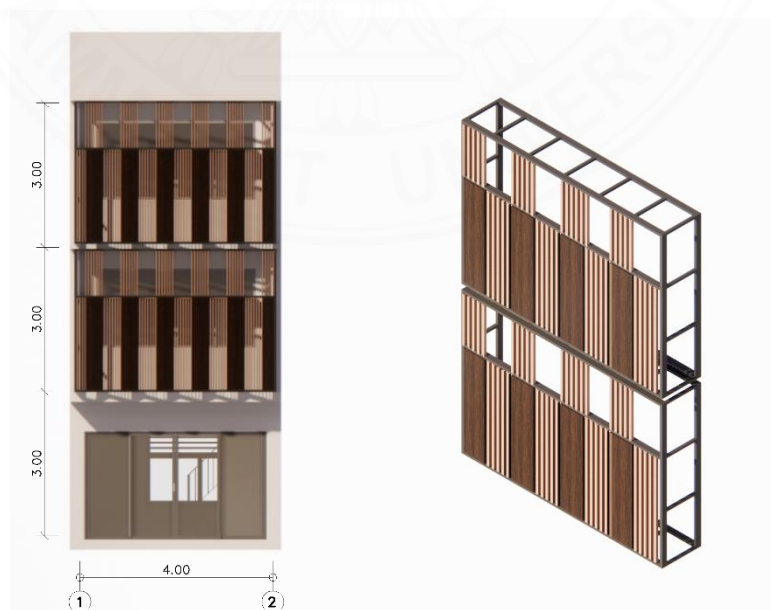
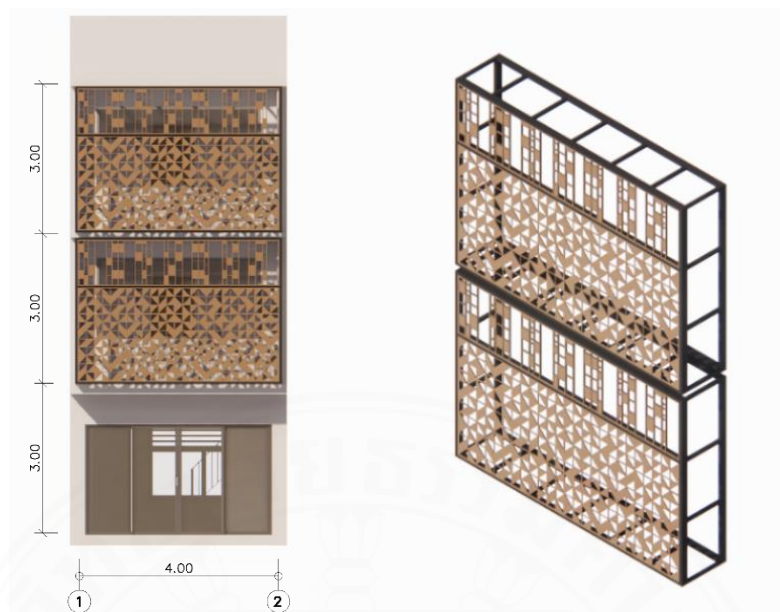
ภาพที่ 5.61 เปลือกอาคารรูปแบบที่ 2 ระแนงไม้สังเคราะห์ Wood Plastic Composite อาคารหลังที่ 3. โดยผู้วิจัย, 2567.

ภาพที่ 5.62 เปลือกอาคารรูปแบบที่ 3 อลูมิเนียมคอมโพสิตฉลุลาย อาคารหลังที่ 3. โดยผู้วิจัย, 2567.

ภาพที่ 5.63 เปลือกอาคารรูปแบบที่ 4 ตะแกรงเหล็กฉีก อาคารหลังที่ 3. โดยผู้วิจัย, 2567.

ภาพที่ 5.64 เปลือกอาคารรูปแบบที่ 5 อลูมิเนียมฉลุลาย อาคารหลังที่ 3. โดยผู้วิจัย, 2567.

ภาพที่ 5.65 เปลือกอาคารรูปแบบที่ 6 พลาสติกฉลุลาย อาคารหลังที่ 3. โดยผู้วิจัย, 2567.

ออกแบบเปลือกอาคาร 2 ลักษณะ คือ แบบไม่มีช่องเปิดและแบบมีช่องเปิดบางส่วน โดยบริเวณส่วนด้านบนทั้งสะท้อนแสงจะออกแบบให้เปลือกอาคารมีความโปร่งมากกว่าด้านล่างเพื่อรับแสงเข้าสู่อาคาร โดยเปลือกอาคารแต่ละรูปแบบและวัสดุขึ้นอยู่กับความชอบและงบประมาณในการปรับปรุงของเจ้าของอาคาร บางอาคารที่มีการทำธุรกิจค้าขายจะมีการใช้เปลือกอาคารเป็นป้ายโฆษณาโดยใช้วัสดุเป็นคอมโพสิตเนื่องจากมีความแข็งแรงคงทนมากกว่า

ป้ายไวนิลที่นิยมใช้ในอดีตแต่จะมีข้อเสียเรื่องการบังลมและแสงธรรมชาติที่เข้าสู่อาคาร (ดูภาพที่ 5.60 – 5.65)

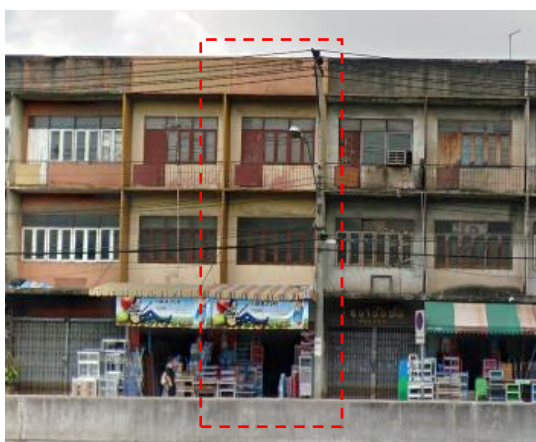
ตึกแถว 3 ชั้น 1 คูหา มีความลึก 12 เมตร มีดาดฟ้ามีการต่อเติมที่ว่างหลังอาคาร 2 เมตร ตั้งอยู่ใกล้สถานีสิรินธร ได้รับผลกระทบจากตอม่อรถไฟฟ้าโดยส่วนของกันสาดอาคารได้ถูกตัดออกเพื่อให้มีระยะในการก่อสร้างตอม่อ

ภาพที่ 5.68 (ซ้าย) ภาพอาคารตัวอย่างหลังที่ 4 ก่อนมีการสร้างตอม่อ พ.ศ.2554. จาก <https://www.google.com/maps>.

ภาพที่ 5.69 (ขวา) ภาพอาคารตัวอย่างหลังที่ 4 หลังมีการสร้างตอม่อ พ.ศ.2567. จาก <https://www.google.com/maps>.

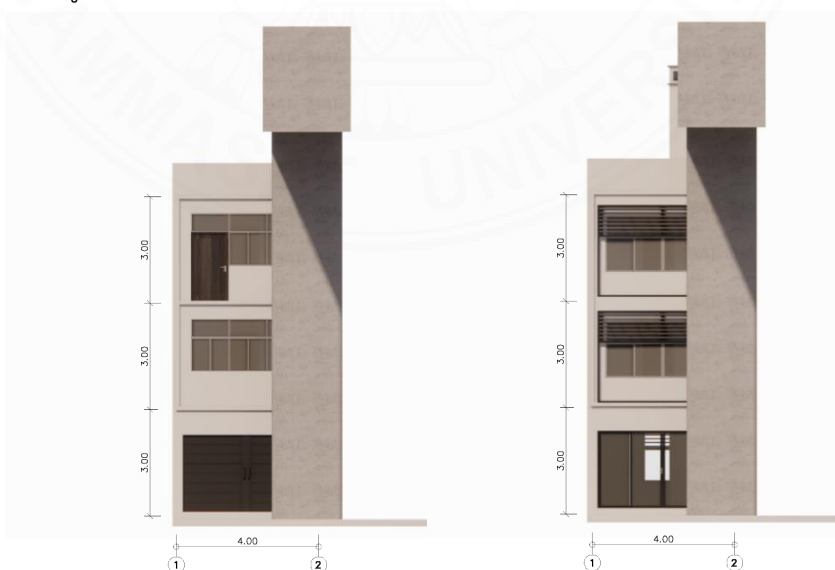
ภาพที่ 5.78 (ซ้าย) รูปด้านหน้าอาคารก่อนปรับปรุง อาคารหลังที่ 4. โดยผู้วิจัย, 2567.

ภาพที่ 5.79 (ขวา) รูปด้านหน้าอาคารหลังปรับปรุงก่อนติดตั้งเปลือกอาคาร อาคารหลังที่ 4. โดยผู้วิจัย, 2567.

ด้านหน้าอาคารหลังการปรับปรุงมีการเปลี่ยนหน้าต่างและประตูเป็นกระจกสองชั้นเพื่อให้แสงได้แสงธรรมชาติมากขึ้นและสามารถกันเสียงรบกวนจากภายนอกได้ดี และติดตั้งแผงบังแดดสะท้อนแสงแนวนอน บริเวณหน้าต่างต่างชั้น 2 - 3 เพื่อช่วยกระจายแสงเข้าสู่ภายในอาคาร

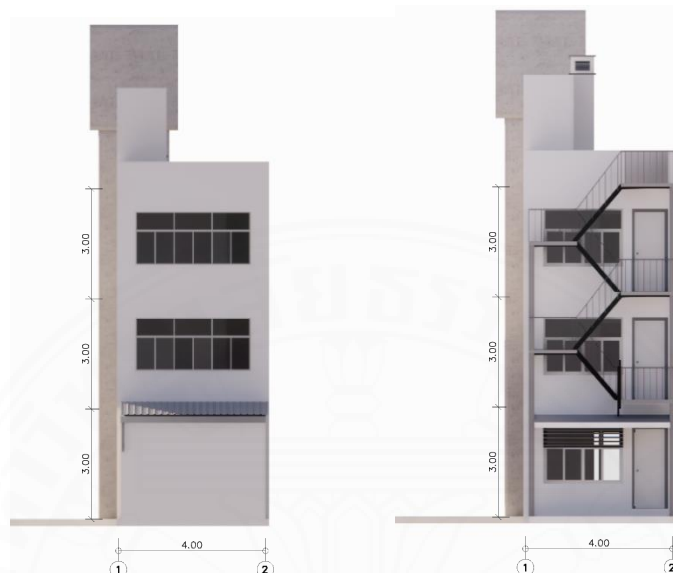
ภาพที่ 5.80 (ซ้าย) รูปด้านหลังอาคารก่อนปรับปรุง อาคารหลังที่ 4. โดยผู้วิจัย, 2567.

ภาพที่ 5.81 (ขวา) รูปด้านหลังอาคารหลังปรับปรุง อาคารหลังที่ 4. โดยผู้วิจัย, 2567.

ด้านหลังอาคารหลังปรับปรุงได้รื้อการต่อเติมห้องครัว 2 เมตรออกเปลี่ยนเป็นหลังคา กันสาดพับเก็บได้ เปลี่ยนหน้าต่างเป็นกระจกสองชั้น ติดตั้งแผงบังแดดสะท้อนแสงแนวนอน ที่หน้าต่างชั้น 1 และติดตั้งบันไดหนีไฟภายนอกอาคาร

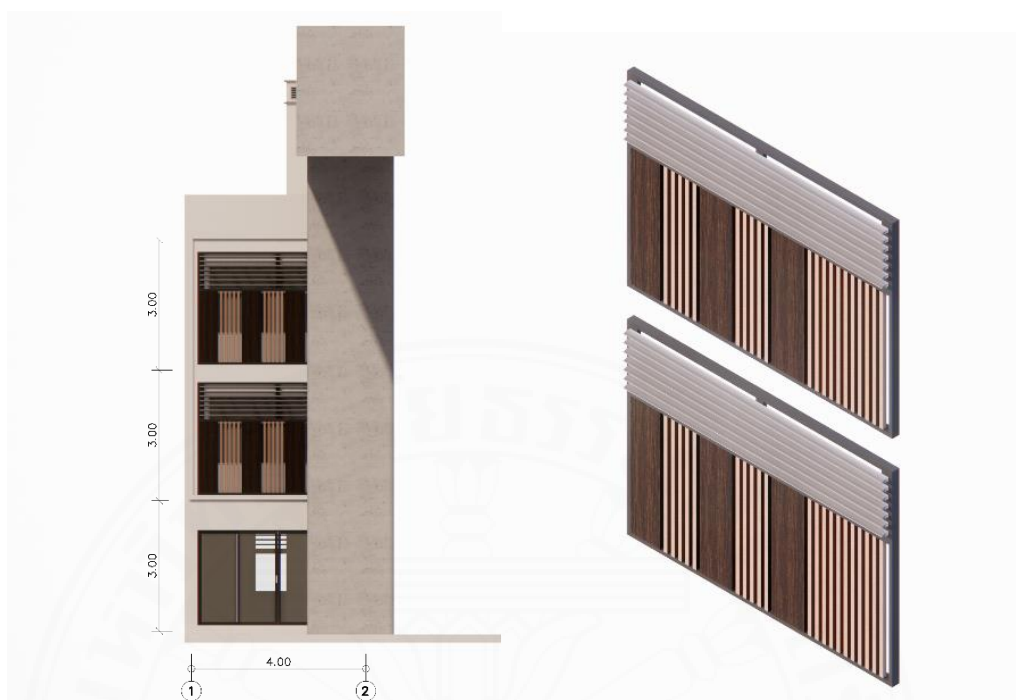
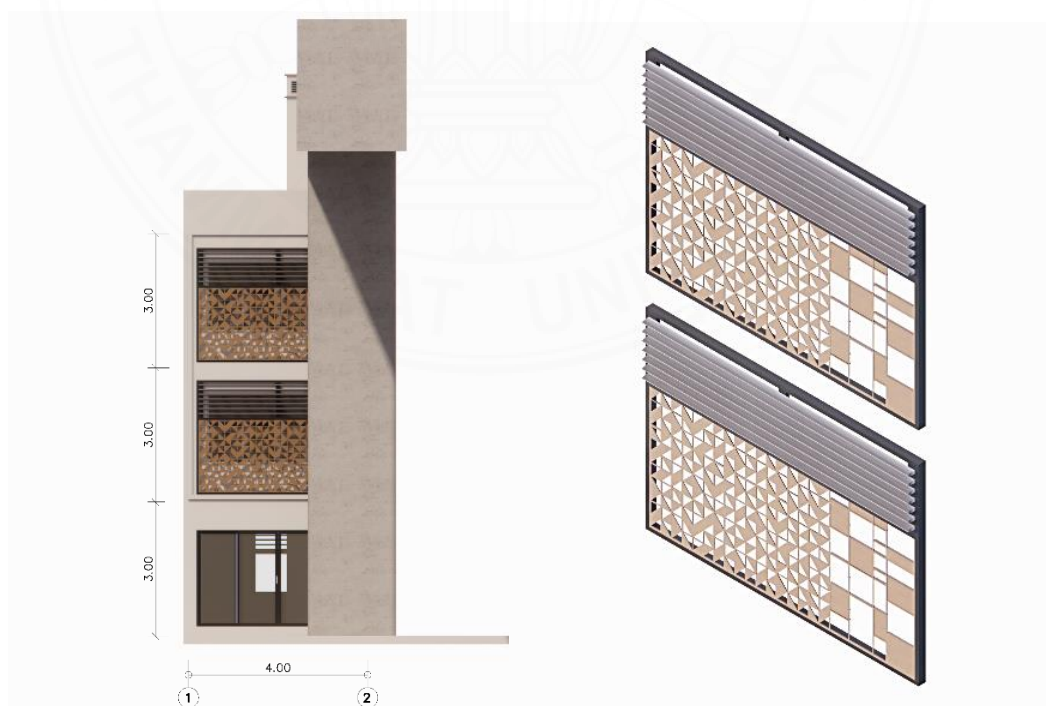
ภาพที่ 5.82 เปลือกอาคารรูปแบบที่ 1 ป้ายคอมโพสิต อาคารหลังที่ 4. โดยผู้วิจัย, 2567.

ภาพที่ 5.83 เปลือกอาคารรูปแบบที่ 2 ระแนงไม้สังเคราะห์ Wood Plastic Composite อาคารหลังที่ 4. โดยผู้วิจัย, 2567.

ภาพที่ 5.84 เปลือกอาคารรูปแบบที่ 3 อลูมิเนียมคอมโพสิตฉลุลาย อาคารหลังที่ 4. โดยผู้วิจัย, 2567.

ภาพที่ 5.85 เปลือกอาคารรูปแบบที่ 4 ตะแกรงเหล็กฉีก อาคารหลังที่ 4. โดยผู้วิจัย, 2567.

ภาพที่ 5.86 เปลือกอาคารรูปแบบที่ 5 อลูมิเนียมฉลุลาย อาคารหลังที่ 4. โดยผู้วิจัย, 2567.

ภาพที่ 5.87 เปลือกอาคารรูปแบบที่ 6 พลาสมูดฉลุลาย. อาคารหลังที่ 4. โดยผู้วิจัย, 2567.

ออกแบบเปลือกอาคาร 2 ลักษณะ คือ แบบไม่มีช่องเปิดและแบบมีช่องเปิดบางส่วน โดยบริเวณส่วนที่โดนตอม่อบังจะออกแบบเปลือกอาคารให้โปร่งมากกว่าส่วนอื่น ๆ เพื่อรับแสงเข้าสู่อาคาร โดยเปลือกอาคารแต่ละรูปแบบและวัสดุขึ้นอยู่กับความชอบและงบประมาณในการปรับปรุงของเจ้าของอาคาร บางอาคารที่มีการทำธุรกิจค้าขายจะมีการใช้เปลือกอาคารเป็นป้ายโฆษณาโดยใช้วัสดุเป็นคอมโพสิตเนื่องจากมีความแข็งแรงคงทนมากกว่าป้ายไว้นิลที่นิยมใช้ในอดีตแต่จะมีข้อเสียเรื่องการบังลมและแสงธรรมชาติที่เข้าสู่อาคาร (ดูภาพที่ 5.82 – 5.87)

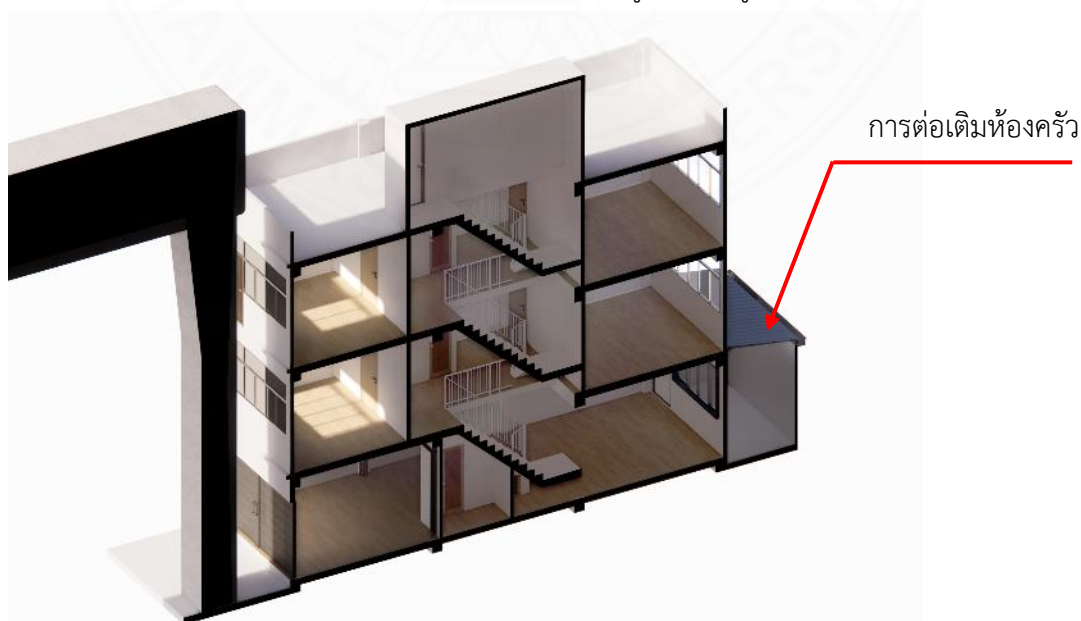
ภาพที่ 5.88 รูปตัดอาคารก่อนปรับปรุง อาคารหลังที่ 4. โดยผู้วิจัย, 2567.

ภาพที่ 5.89 รูปตัดอาคารหลังปรับปรุง อาคารหลังที่ 4. โดยผู้วิจัย, 2567.

รูปตัดอาคารก่อนและหลังปรับปรุงแสดงให้เห็นว่าหลังเปลี่ยนประตูหน้าต่างและติดตั้งแผงบังแดดสะท้อนแสงนวนอน ทำให้แสงธรรมชาติเข้าถึงภายในอาคารมากกว่าเดิม โดยมีการเปลี่ยนประตูบานเฟี้ยมชั้น 1 เป็นประตูกระจก และเพิ่มขนาดของหน้าต่างชั้น 1 ด้านหลังอาคาร ชั้น 2 - 3 หน้าและหลังอาคาร (ดูภาพที่ 5.88 - 5.89)

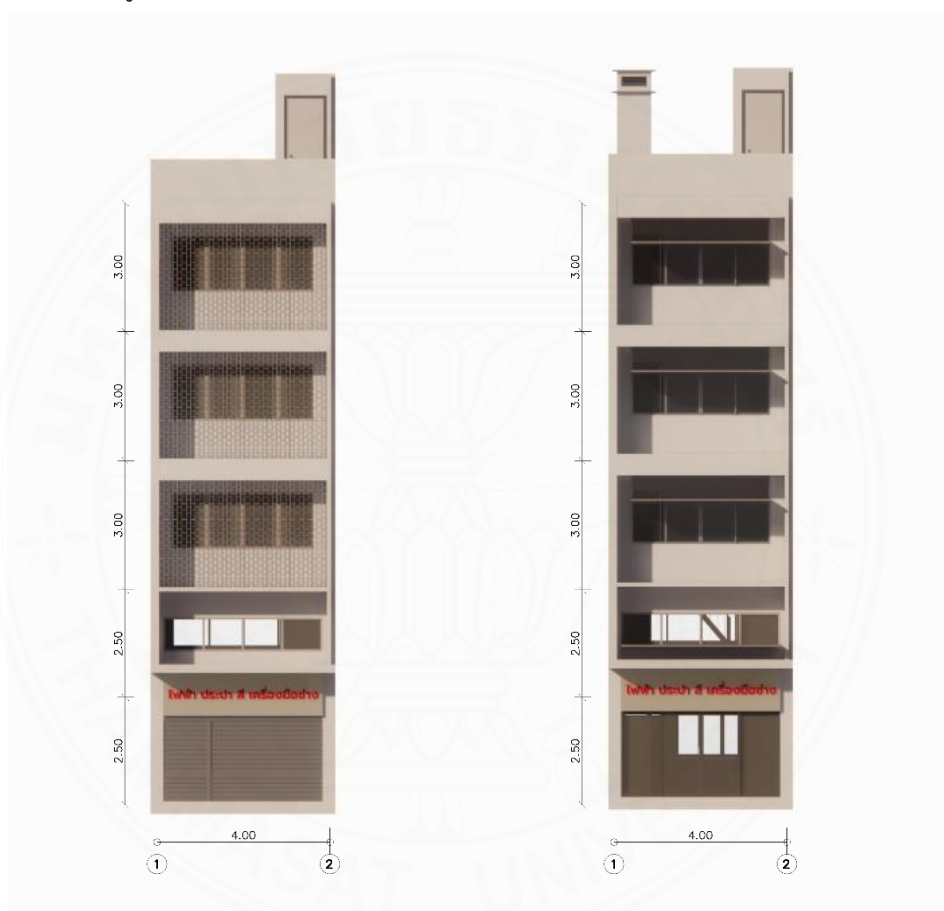
ภาพที่ 5.99 (ซ้าย) รูปด้านหน้าอาคารก่อนปรับปรุง อาคารหลังที่ 5. โดยผู้วิจัย, 2567.

ภาพที่ 5.100 (ขวา) รูปด้านหน้าอาคารหลังปรับปรุงก่อนติดตั้งเปลือกอาคาร อาคารหลังที่ 5. โดยผู้วิจัย, 2567.

ด้านหน้าอาคารหลังการปรับปรุงมีการเปลี่ยนหน้าต่างและประตูเป็นกระจกสองชั้นเพื่อให้แสงได้แสงธรรมชาติมากขึ้นและสามารถกันเสียงรบกวนจากภายนอกได้ดี และติดตั้งหิ้งสะท้อนแสง บริเวณบนหน้าต่างชั้น 2 - 4 เพื่อช่วยกระจายแสงเข้าสู่ภายในอาคาร

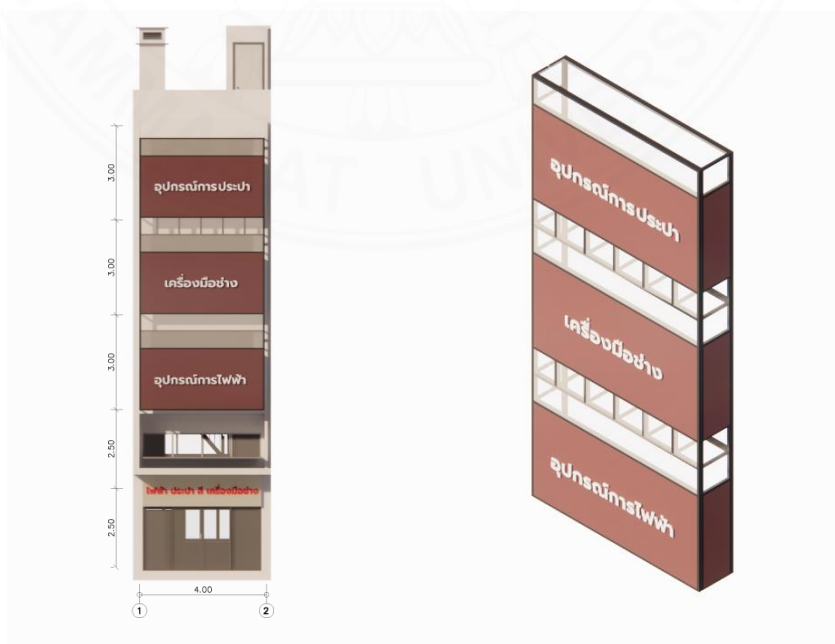
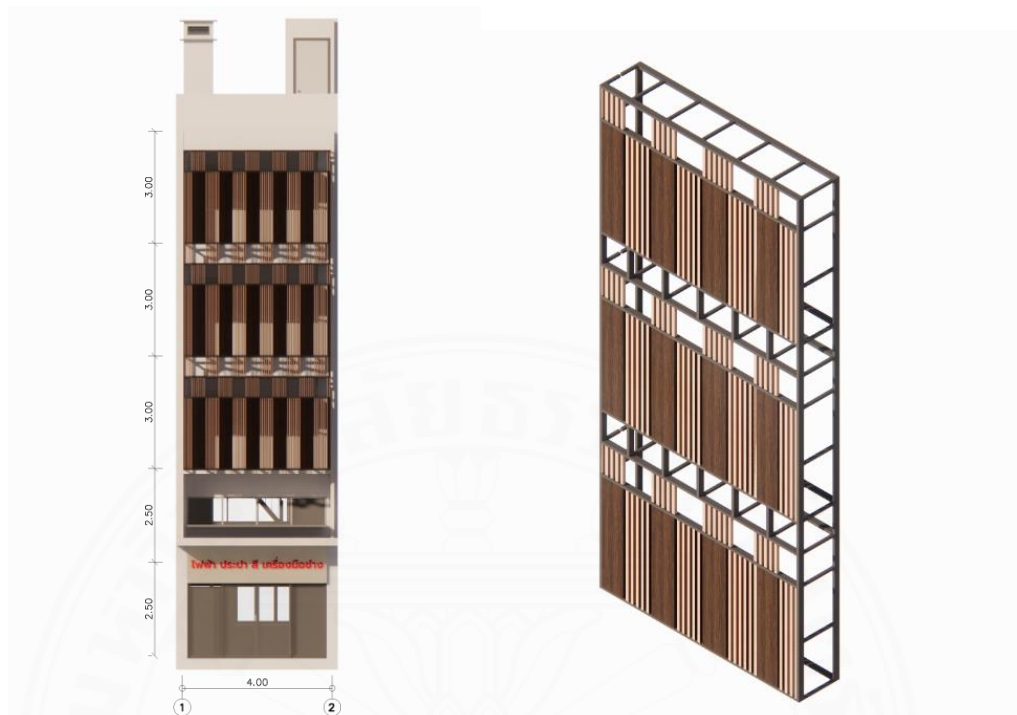
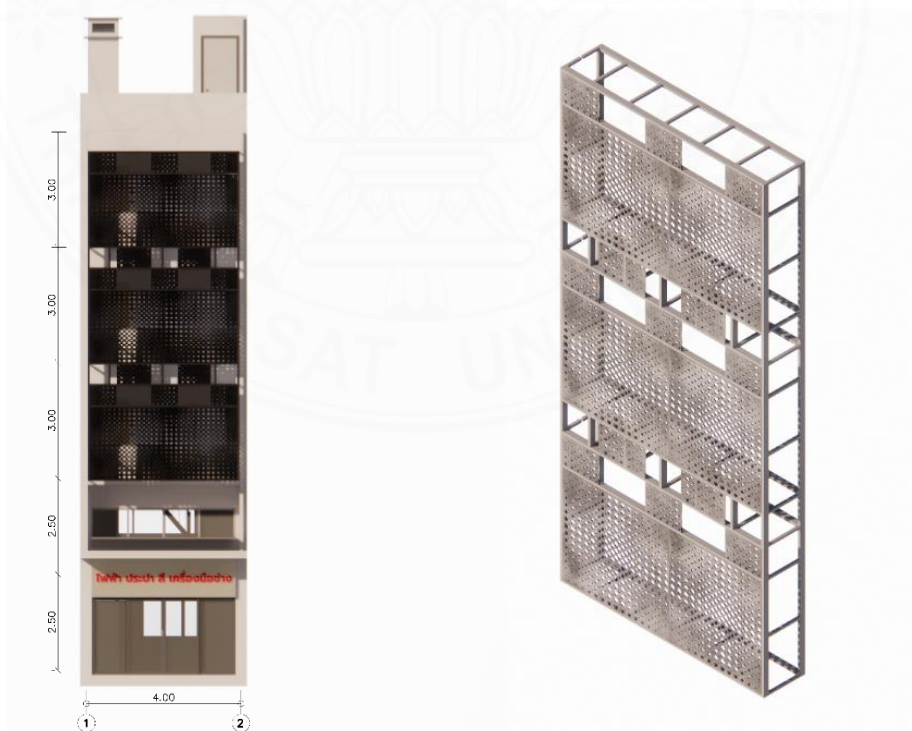
ภาพที่ 5.103 เลือกอาคารรูปแบบที่ 1 ป้ายคอมโพสิต อาคารหลังที่ 5. โดยผู้วิจัย, 2567.

ภาพที่ 5.104 เปลือกอาคารรูปแบบที่ 2 ระแนงไม้สังเคราะห์ Wood Plastic Composite อาคารหลังที่ 5. โดยผู้วิจัย, 2567.

ภาพที่ 5.105 เปลือกอาคารรูปแบบที่ 3 อลูมิเนียมคอมโพสิตฉลุลาย อาคารหลังที่ 5. โดยผู้วิจัย, 2567.

ภาพที่ 5.106 เปลือกอาคารรูปแบบที่ 4 ตะแกรงเหล็กฉีก อาคารหลังที่ 5. โดยผู้วิจัย, 2567.

ภาพที่ 5.107 เปลือกอาคารรูปแบบที่ 5 อลูมิเนียมฉลุลาย อาคารหลังที่ 5. โดยผู้วิจัย, 2567.

ภาพที่ 5.108 เปลือกอาคารรูปแบบที่ 6 พลาสวูดฉลุลาย. อาคารหลังที่ 5. โดยผู้วิจัย, 2567.

ออกแบบเปลือกอาคาร 2 ลักษณะ คือ แบบไม่มีช่องเปิดและแบบมีช่องเปิดบางส่วน โดยบริเวณส่วนด้านบนหึ่งสะท้อนแสงจะออกแบบให้เปลือกอาคารมีความโปร่งมากกว่าด้านล่างเพื่อรับแสงเข้าสู่อาคาร โดยเปลือกอาคารแต่ละรูปแบบและวัสดุขึ้นอยู่กับความชอบ และงบประมาณในการปรับปรุงของเจ้าของอาคาร บางอาคารที่มีการทำธุรกิจค้าขายจะมีการใช้เปลือกอาคารเป็นป้ายโฆษณาโดยใช้วัสดุเป็นคอมโพสิตเนื่องจากมีความแข็งแรงคงทนมากกว่าป้ายไวเนลที่นิยมใช้ในอดีตแต่จะมีข้อเสียเรื่องการบังลมและแสงธรรมชาติที่เข้าสู่อาคาร (ดูภาพที่ 5.103 – 5.108)

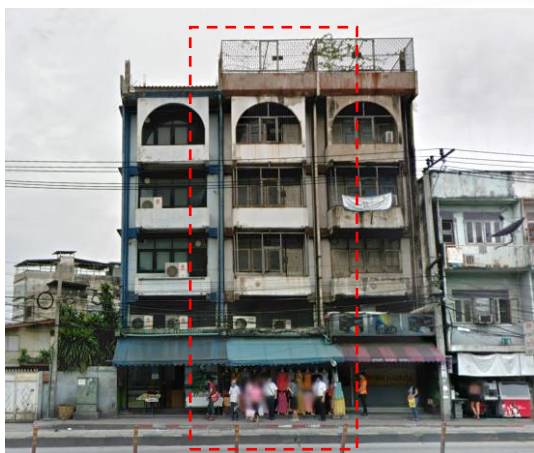
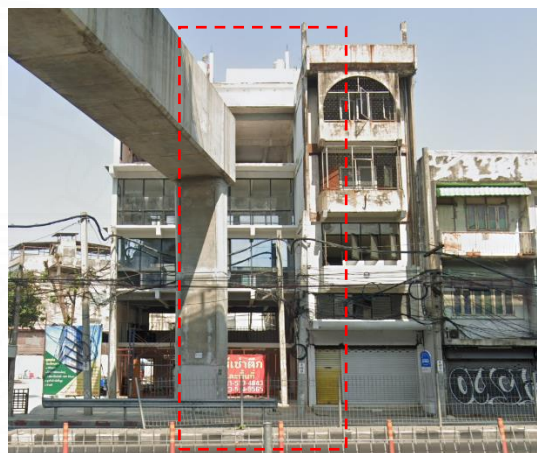
ตึกแถว 4 ชั้น 1 คูหา มีความลึก 12 เมตร มีดาดฟ้า ในช่วงการก่อสร้างตอม่อรถไฟฟ้าอาคารถูกตัดออกถึง 1 ช่วงเสา หรือ 4 เมตร เพื่อให้มีระยะเพียงพอในการสร้างตอม่อรถไฟฟ้า

ภาพที่ 5.111 (ซ้าย) ภาพอาคารตัวอย่างหลังที่ 6 ก่อนมีการสร้างตอม่อ พ.ศ.2555. จาก <https://www.google.com/maps>.

ภาพที่ 5.112 (ขวา) ภาพอาคารตัวอย่างหลังที่ 6 หลังมีการสร้างตอม่อ พ.ศ.2567. จาก <https://www.google.com/maps>.

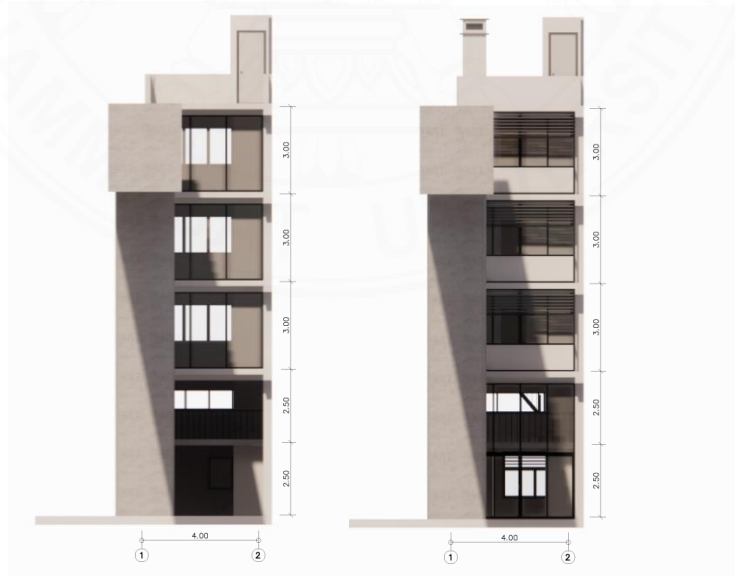
ภาพที่ 5.121 (ซ้าย) รูปด้านหน้าอาคารก่อนปรับปรุง อาคารหลังที่ 6. โดยผู้วิจัย, 2567.

ภาพที่ 5.122 (ขวา) รูปด้านหน้าอาคารหลังปรับปรุงก่อนติดตั้งเปลือกอาคาร อาคารหลังที่ 6. โดยผู้วิจัย, 2567.

ด้านหน้าอาคารหลังการปรับปรุงมีการเพิ่มขนาดช่องเปิด เปลี่ยนหน้าต่างและประตูเป็นกระจกสองชั้นเพื่อให้แสงได้แสงธรรมชาติมากขึ้นและสามารถกันเสียงรบกวนจากภายนอกได้ดี และติดตั้งแผงบังแดดสะท้อนแสงแนวนอน บริเวณบนหน้าต่างชั้น 2 - 4 เพื่อช่วยกระจายแสงเข้าสู่ภายในอาคาร

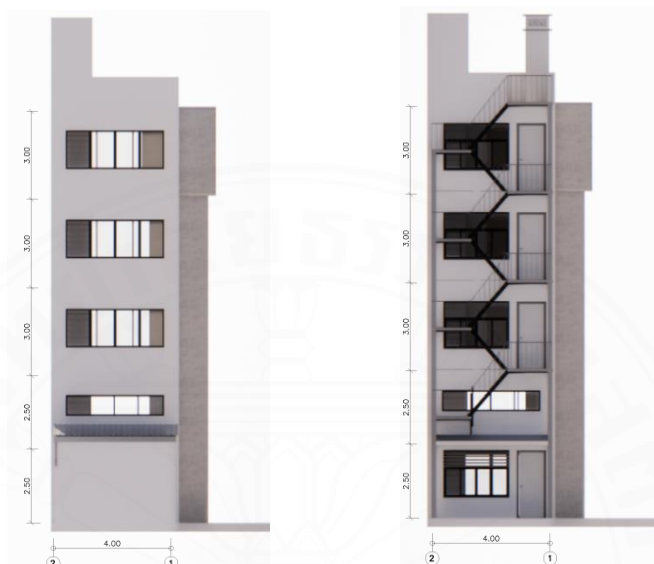
ภาพที่ 5.123 (ซ้าย) รูปด้านหลังอาคารก่อนปรับปรุง อาคารหลังที่ 6. โดยผู้วิจัย, 2567.

ภาพที่ 5.124 (ขวา) รูปด้านหลังอาคารหลังปรับปรุง อาคารหลังที่ 6. โดยผู้วิจัย, 2567.

ด้านหลังอาคารหลังปรับปรุงได้รื้อการต่อเติมห้องครัว 2 เมตรออก เปลี่ยนเป็นหลังคา กันสาดพับเก็บได้ เปลี่ยนหน้าต่างเป็นกระจกสองชั้น ติดตั้งแผงบังแดดสะท้อนแสงแนวนอนที่หน้าต่างชั้น 1 และติดตั้งบันไดหนีไฟภายนอกอาคาร

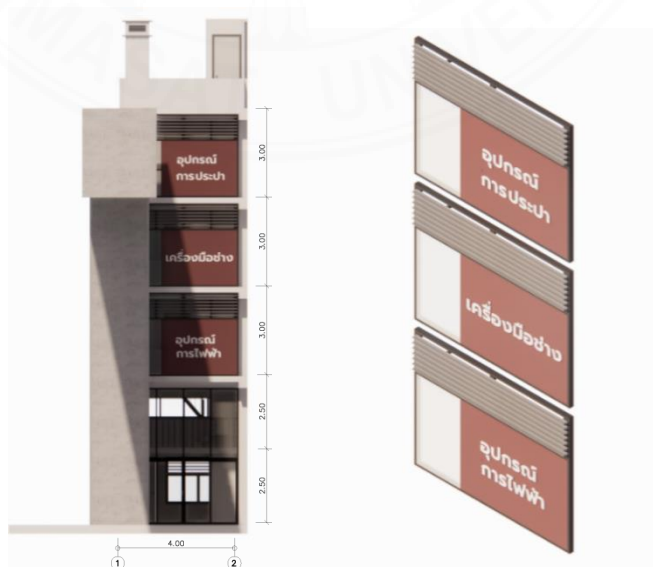
ภาพที่ 5.125 เปลือกอาคารรูปแบบที่ 1 ป้ายคอมโพสิต อาคารหลังที่ 6. โดยผู้วิจัย, 2567.

ออกแบบเปลือกอาคาร 2 ลักษณะ คือ แบบไม่มีช่องเปิดและแบบมีช่องเปิดบางส่วน โดยบริเวณส่วนที่โดนตอม่อบังจะออกแบบเปลือกอาคารให้โปร่งมากกว่าส่วนอื่น ๆ เพื่อรับแสงเข้าสู่อาคาร โดยเปลือกอาคารแต่ละรูปแบบและวัสดุขึ้นอยู่กับความชอบและงบประมาณในการปรับปรุงของเจ้าของอาคาร บางอาคารที่มีการทำธุรกิจค้าขายจะมีการใช้เปลือกอาคารเป็นป้ายโฆษณาโดยใช้วัสดุเป็นคอมโพสิตเนื่องจากมีความแข็งแรงคงทนมากกว่าป้ายไว้นิลที่นิยมใช้ในอดีตแต่จะมีข้อเสียเรื่องการบ่งลมและแสงธรรมชาติที่เข้าสู่อาคาร (ดูภาพที่ 5.125 – 5.130)

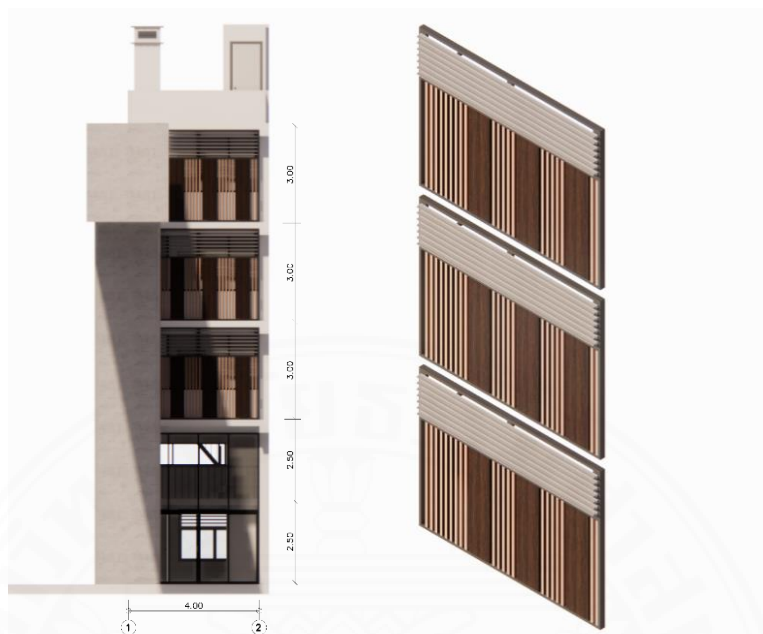
ภาพที่ 5.126 เปลือกอาคารรูปแบบที่ 2 ระแนงไม้สังเคราะห์ Wood Plastic Composite อาคารหลังที่ 6. โดยผู้วิจัย, 2567.

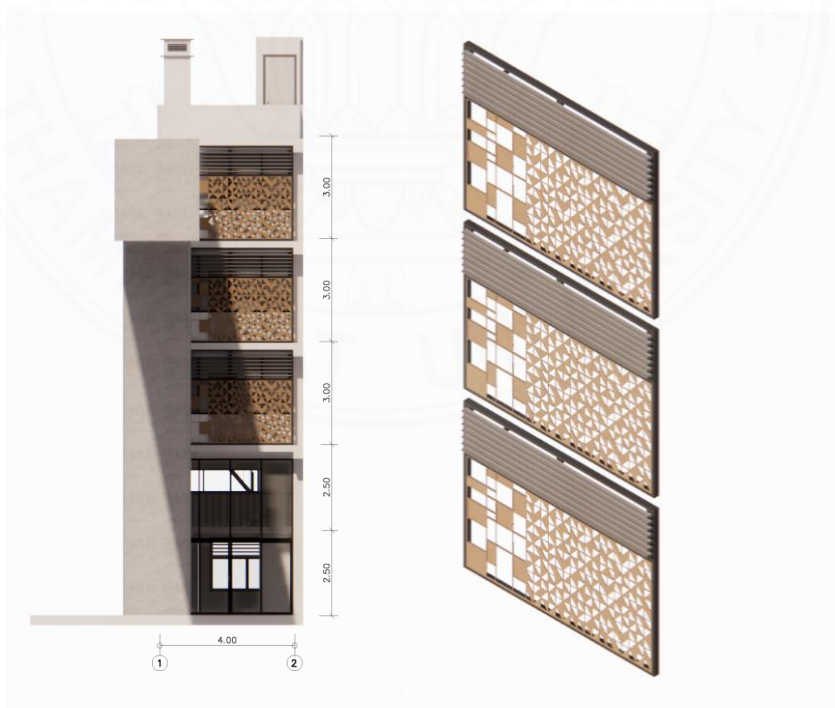
ภาพที่ 5.127 เปลือกอาคารรูปแบบที่ 3 อลูมิเนียมคอมโพสิตฉลุลาย อาคารหลังที่ 6. โดยผู้วิจัย, 2567.

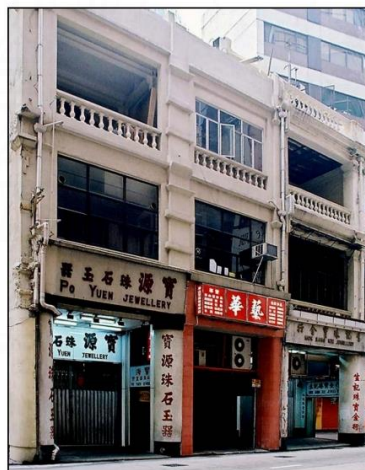
ภาพตึกแถวแบบมีระเบียง Veranda Type. จาก Lee Ho Min.

สร้างหลังปี 1903 และก่อนปี 1935 ส่วนใหญ่เป็นช่วงทศวรรษ 1920 และต้นทศวรรษ 1930 (1) มีความกว้างด้านหน้าอาคาร 4.5 เมตร (2) ความสูง 2-4 ชั้น ชั้นล่างสูง 5 เมตร ชั้นบนสูงชั้นละ 4 เมตร (3) พื้นที่ต่อชั้นประมาณ 50-65 ตารางเมตร (4) คุณสมบัติ มีปล่องบันไดแยก พื้นที่นั่งเล่นออกจากห้องครัว ไม่มีห้องน้ำในอาคาร

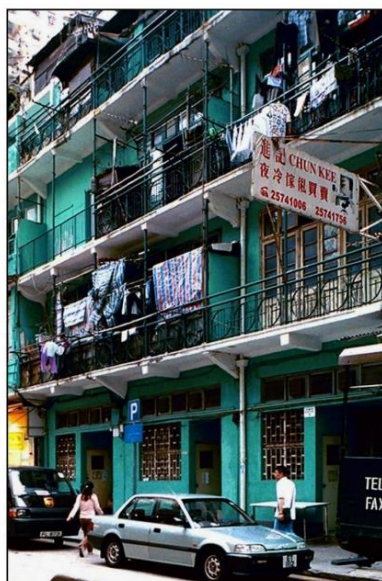
ภาพตึกแถวแบบ Cantilevered Balcony Type with Suspended Wrought Iron Post. จาก *Lee Ho Min*.

สร้างหลังปี 1903 และก่อนปี 1935 ส่วนใหญ่เป็นช่วงทศวรรษ 1920 (1) มีความกว้างด้านหน้าอาคาร 4.6 เมตร (2) ความสูง 3 ชั้น (3) พื้นที่ต่อชั้นประมาณ 40-60 ตารางเมตร (4) คุณสมบัติ มีระเบียงลึก 2 เมตร ไม่มีห้องน้ำในอาคาร
